Nürnberger Altstadtberichte
Nr. 29/30

2004/2005

Tätigkeitsbericht der Altstadtfreunde für das Jahr 2003

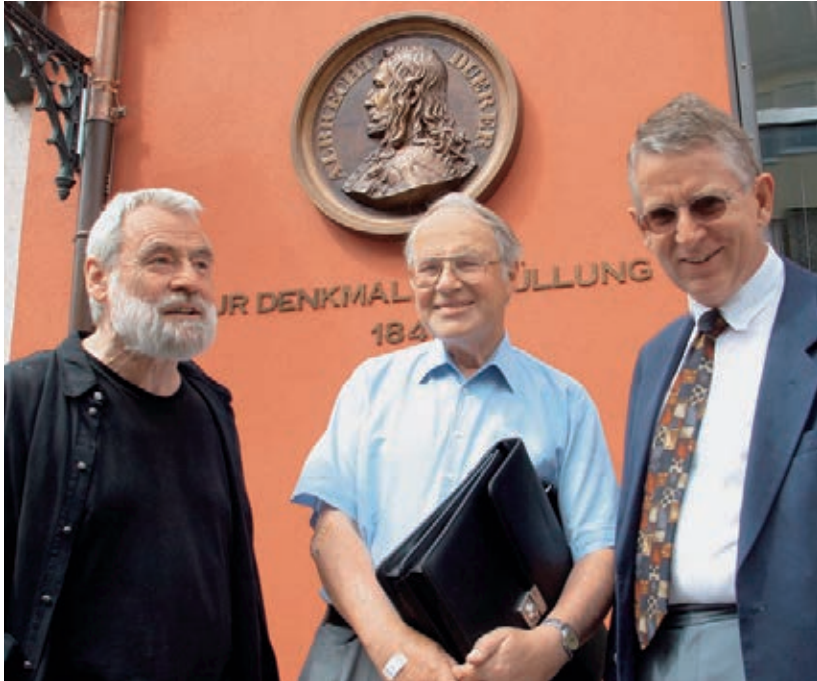
11 *Ein gelungener Guß ziert das Haus Albrecht-Dürer-Platz 7.*

Aber auch die kleinen Dinge, die letztlich die Atmosphäre einer Stadt prägen, sollen darüber nicht vergessen werden. Eine Abbildung hat uns auf die Existenz eines Gipsabdruckes des Dürer-Tondos von 1840 aufmerksam gemacht, der vor dem Krieg an die Einweihung des Albrecht-Dürer-Denkmal erinnerte, aber seit langer Zeit als verschollen galt. Aus Liebe und Verbundenheit zu den Altstadtfreunden hat Franz Jahn, Inhaber der Kunstgießerei Lenz, den Tondo kostenlos abgegossen, die Anbringung am Haus Albrecht-Dürer-Platz 7 haben die Altstadtfreunde übernommen.

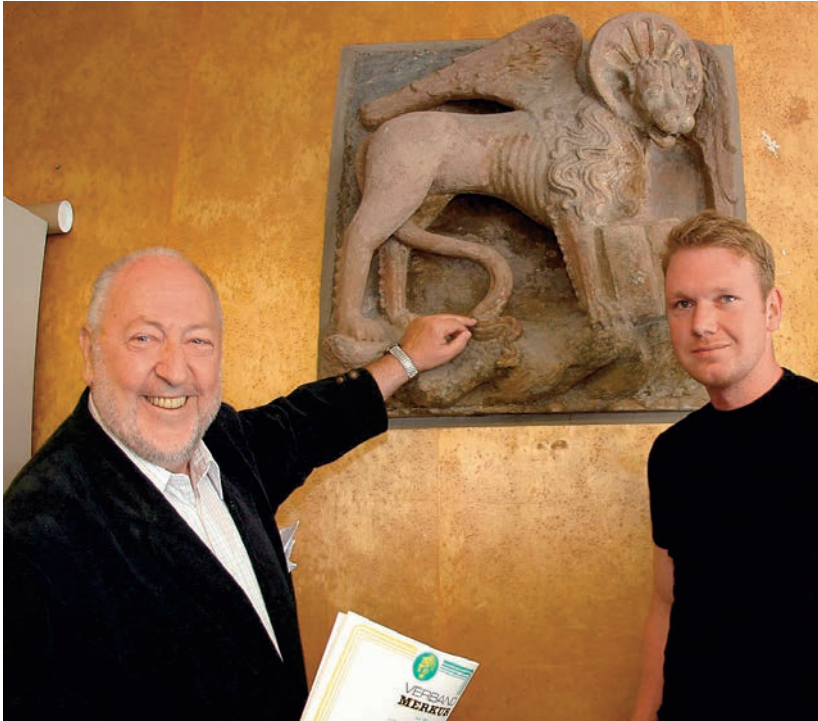
12 *Ein Hauszeichen wird wieder entdeckt.*

Eine weitere Überraschung war die Entdeckung des über 500 Jahre alten Markuslöwen, einer qualitätsvollen Steinmetzarbeit, die als Hauszeichen das Anwesen Weinmarkt 10 schmückte und jetzt ihren Platz im Büro des Verbandes Merkur gefunden hat, der hier residiert. Das kunstvolle Sandsteinrelief hat weitgehend unbeschädigt zwei Hauseinstürze überstanden und wird nun als Kopie ins Straßenbild zurückkehren. (Einzelheiten siehe dieses Heft, Seite 106 ff.) Die Aufwendungen für diese denkmalpflegerischen Maßnahmen betragen im Berichtsjahr 11.110 Euro.

Das Hauszeichen am Gebäude Weinmarkt 10, ein monumentaler Markuslöwe, galt seit dem Abbruch des teilzerstörten Hauses im Jahr 1952 als verschollen (siehe Altstadtbericht 21/1996, S. 55).

Fünzig Jahre später wurden die Altstadtfreunde durch eine aufmerksame Mitarbeiterin des Verbandes Merkur auf das Relief aufmerksam gemacht: Es hängt - beschädigt und falsch ergänzt - in einem Innenraum des Nachkriegsgebäudes.

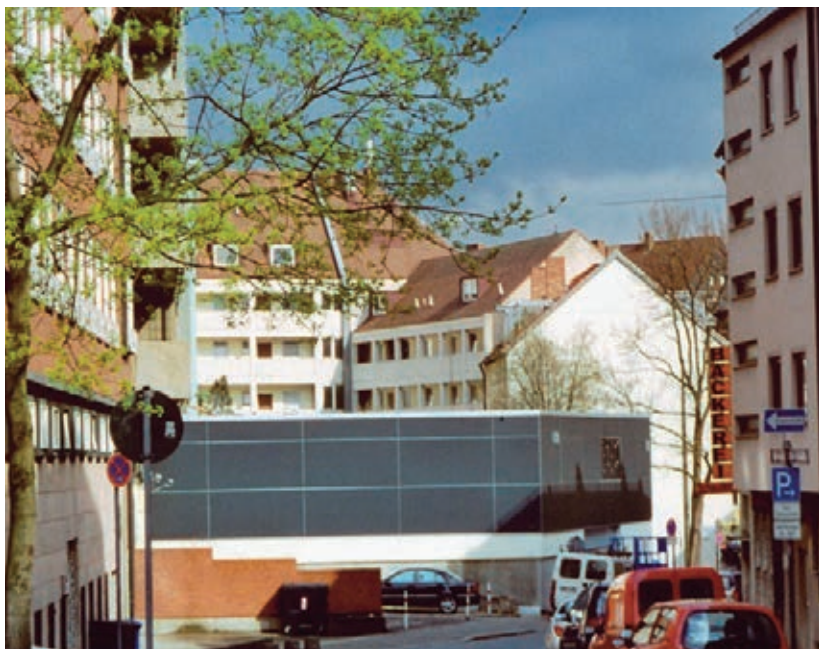
17 *Judengasse: Ein schwarzer Block verdüstert den Blick.*

In der Judengasse wurde in einem bisher wohlgegliederten Umfeld im wahrsten Sinne des Wortes eine „Black Box“ hineingedrückt, die

jeden Maßstab sprengt und völlig unsensibel gestaltet ist. Nachfragen in der Stadtverwaltung ließen ungeklärt, wie es zu einer solchen Genehmigung kommen konnte.

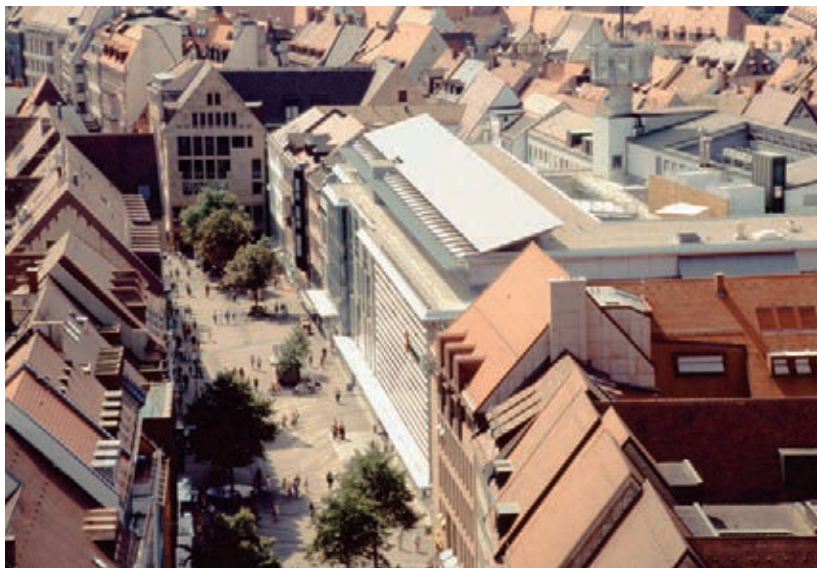
18 *Karolinenstraße: Eingriffe in die Dachlandschaft.*

Besorgniserregend ist weiterhin der fortschreitende Eingriff in die Dachlandschaft der Altstadt, die von allen Besuchern hoch gelobt wird als einmalige Wiederaufbauleistung der Nachkriegsgeneration. Auf dem Foto mit Blick vom Turm der Lorenzkirche in die Karolinenstraße ist der Breuninger-Bau noch ein Einzelfall, aber wenn jeder Neu- oder Umbau eine solche Veränderung der Dachgestaltung nach sich zieht, bleibt von der vielgerühmten Nürnberger Dachlandschaft bald nicht mehr viel übrig. Kann die Stadt Nürnberg als Touristenmagnet sich eine solche Entwicklung leisten?

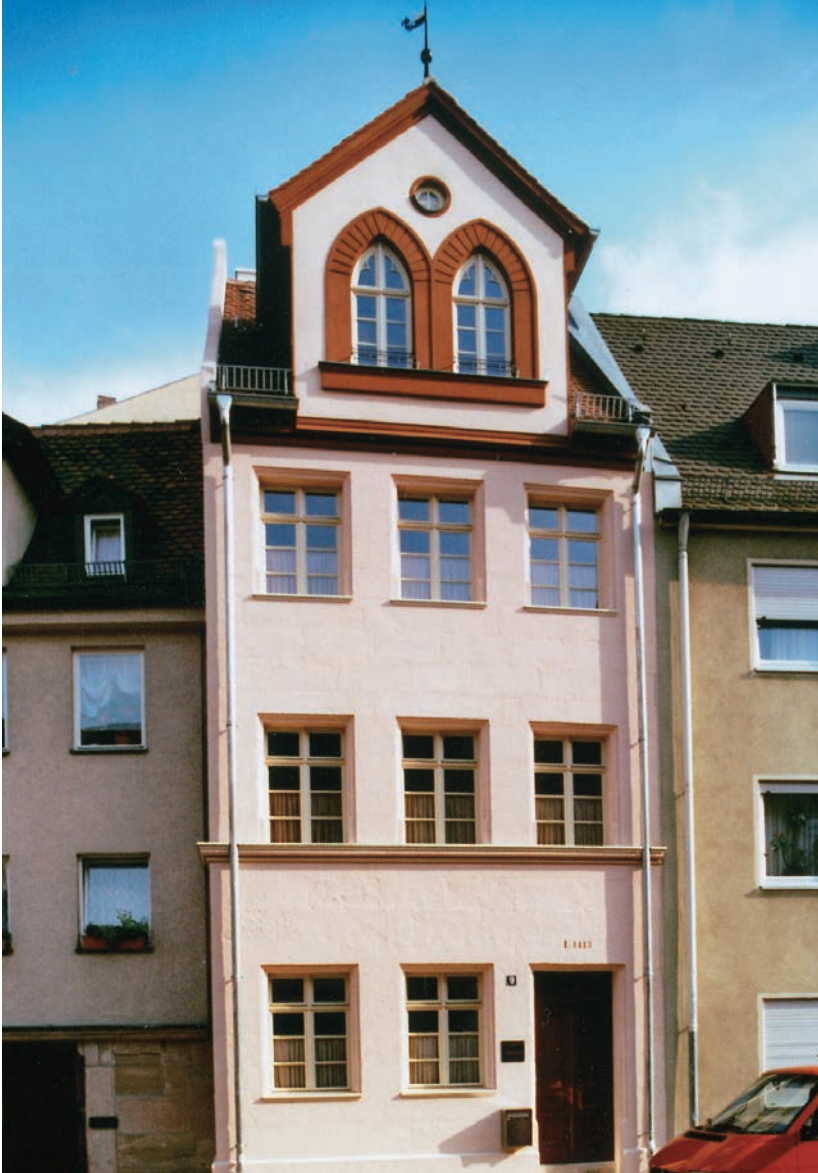
1 *Mostgasse 9, Ansicht von der Straße*

Das Haus nach zwanzigjährigem Leerstand und völliger innerer Verwahrlosung (sogar die Treppe zum 1. Stock war herausgerissen!) am 16. Dezember 1998 von den Altstadtfreunden um 195.000 DM (= 99.702 Euro) erworben. Der Kaufpreis von einem bewußten Nürnberg-Freund zinslos vorgestreckt und inzwischen zum größeren Teil zurückbezahlt.

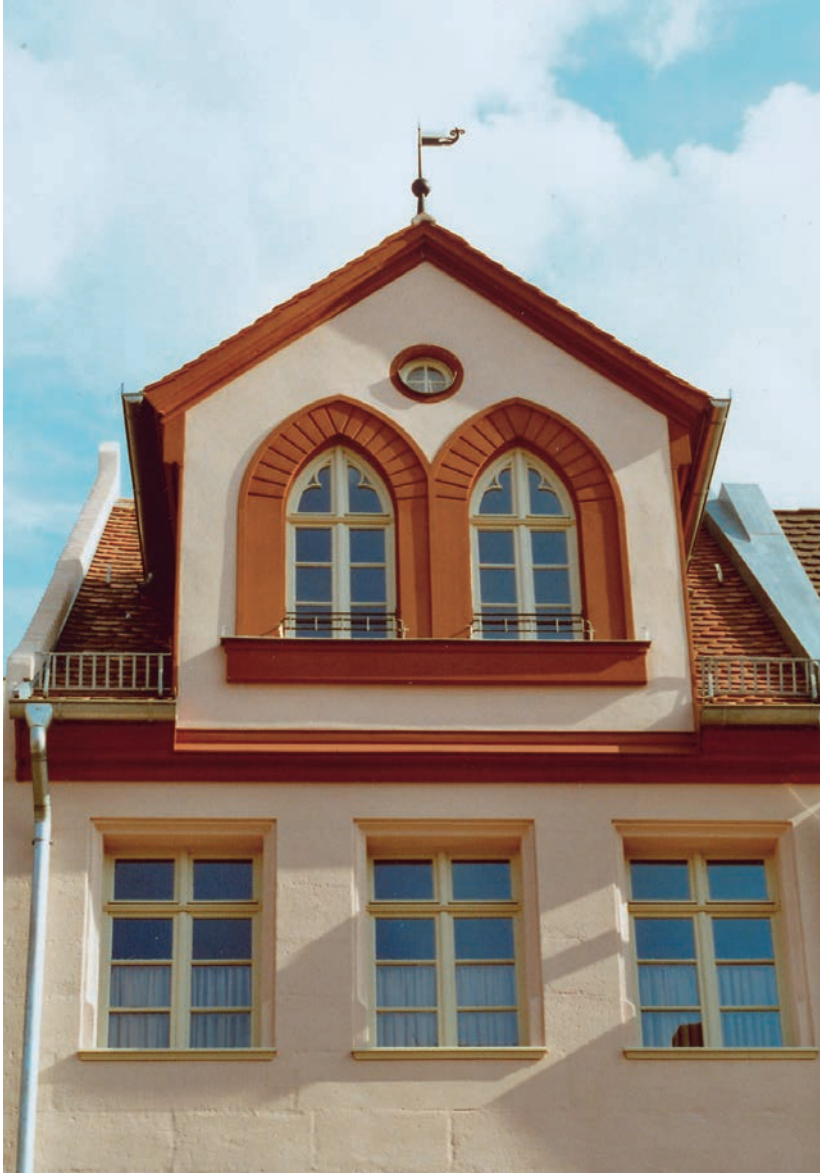
2 *Mostgasse 9, Erker*

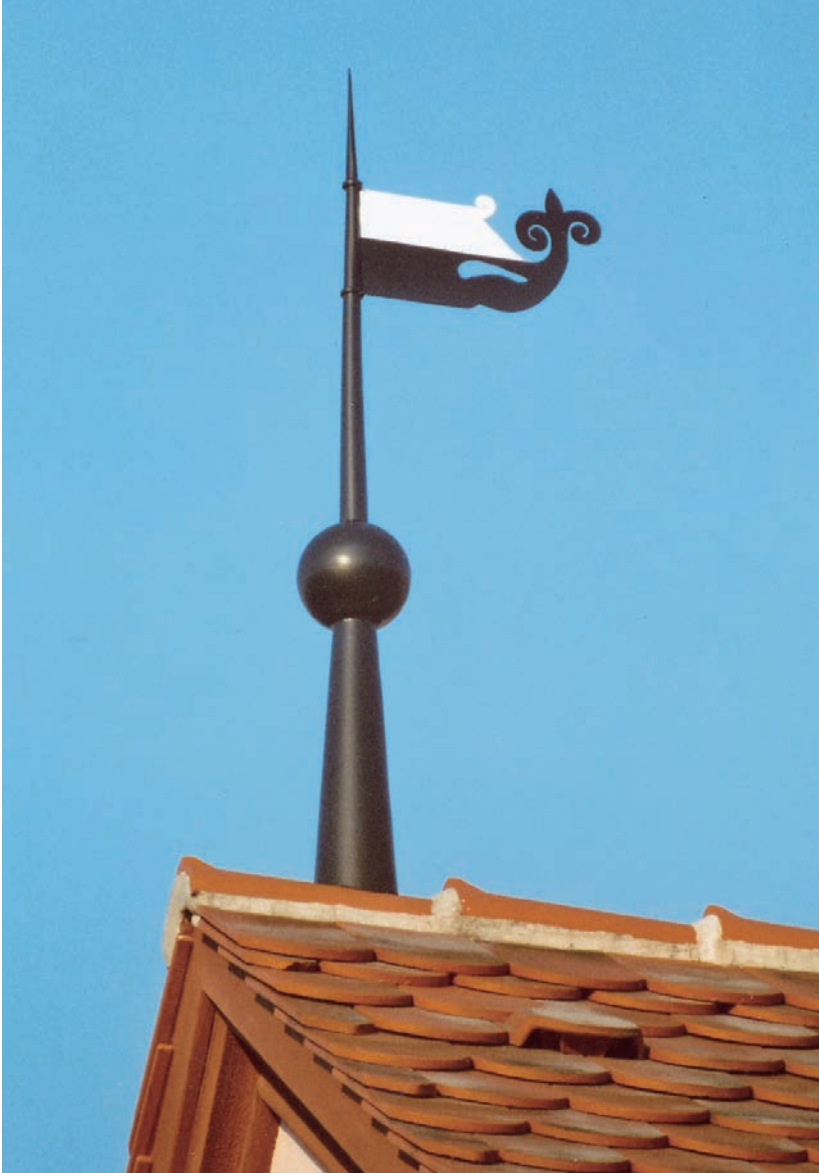
3 *Mostgasse 9, Wetterfahne*

Die stark verrostete Wetterfahne zeigte zwar keinen neugotischen, sondern eher einen romantisierenden Umriß, wurde aber nach einer aufwendigen Untersuchung durch Restaurator Wolf dennoch auf die Bauzeit 1844 datiert. Wegen dieser Besonderheit trotz der starken Schäden als genaue Rekonstruktion wiederhergestellt.

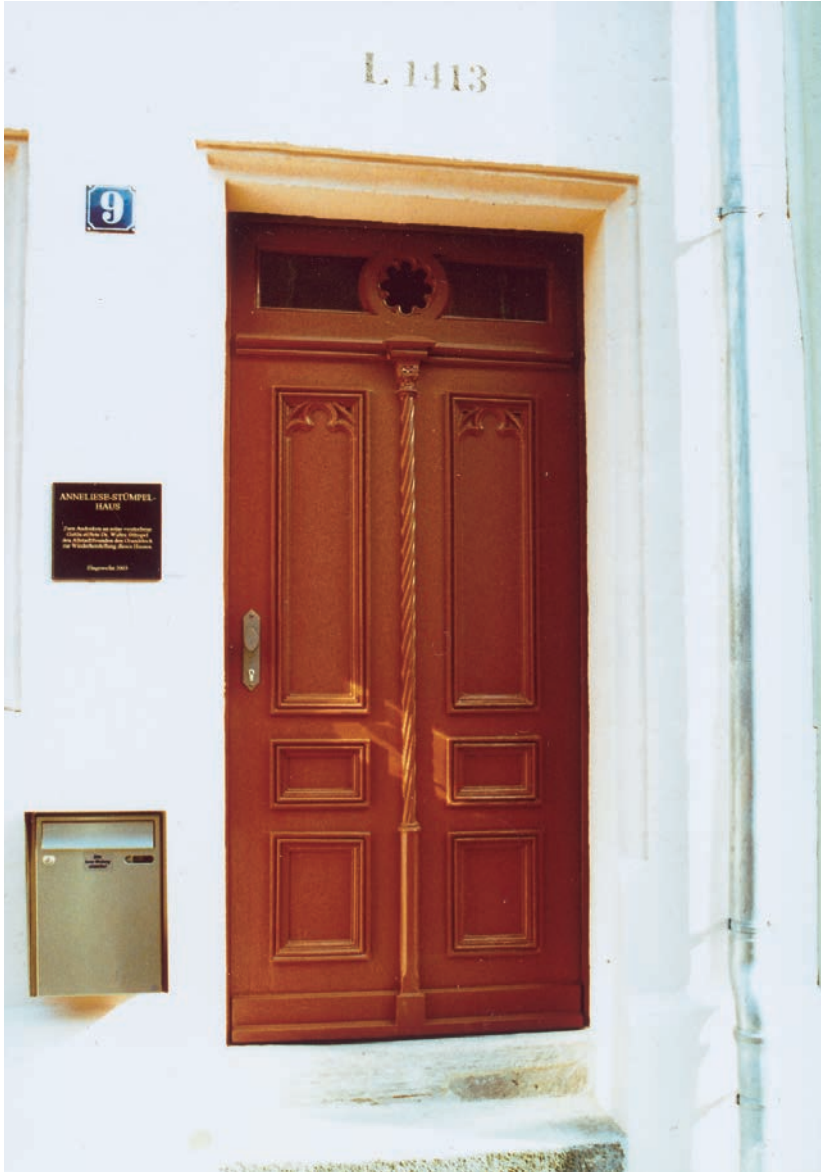
4 *Mostgasse 9, Haustür*

Die neugotische Tür 1992 beim Abbruch des Hauses Lange Zeile 39 von etwa 1850 durch die Altstadtfreunde im letzten Augenblick geborgen, dann in der Scheune eingelagert und jetzt in die fast gleichalte Mostgasse eingebaut. Breite und Höhe gut passend, oben jedoch ein flacher Stichbogen durch einen geraden Sturz ersetzt. Sonst kaum Änderungen nötig.

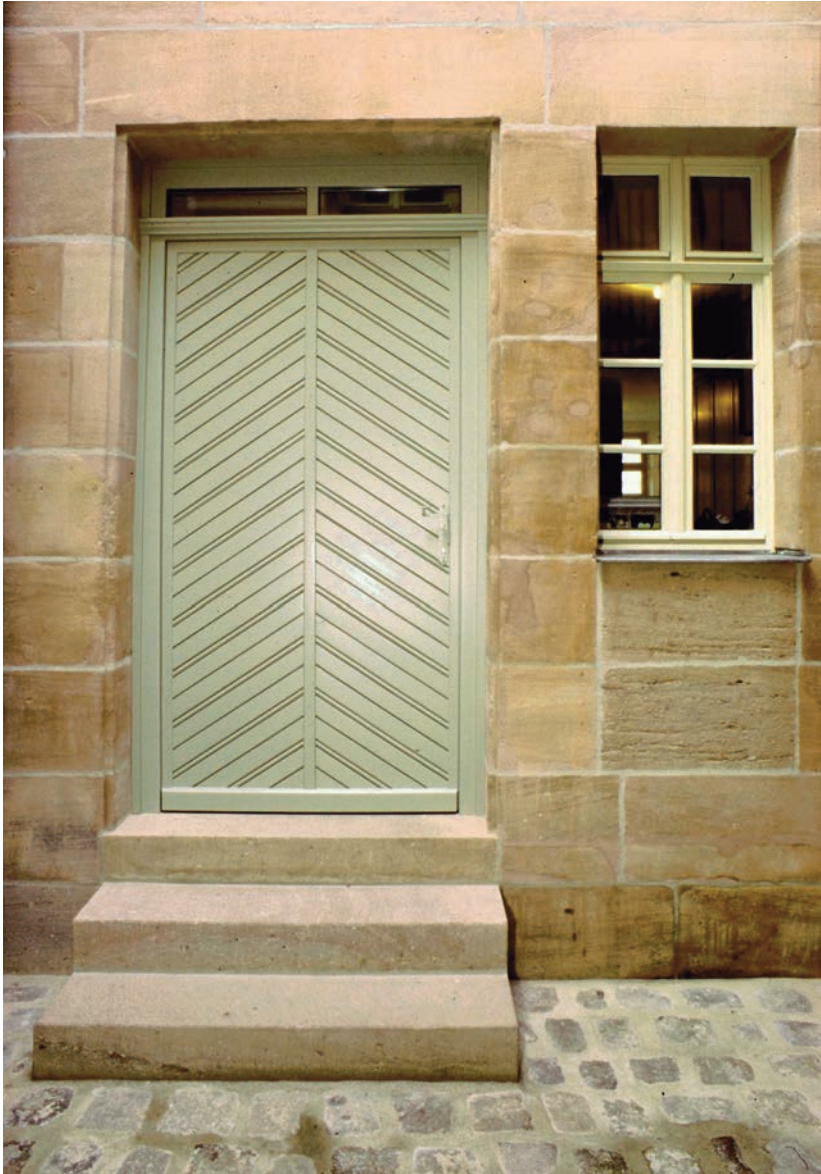
8 *Mostgasse 9, Rückseite*

Das jüngere Türblatt im Gerümpel des Hauses gefunden, aufgearbeitet und der rückwärtigen Türöffnung angepaßt. Auf dieser Seite die Hauswand steinsichtig belassen. Bemerkenswert die Höhenlage des nicht unterkellerten Hauses: Wohl eine auf die späte Bauzeit zurückzuführende Verbesserung gegenüber den älteren Anwesen auf dem feuchten Boden (Mostgasse früher: Auf dem Moos).

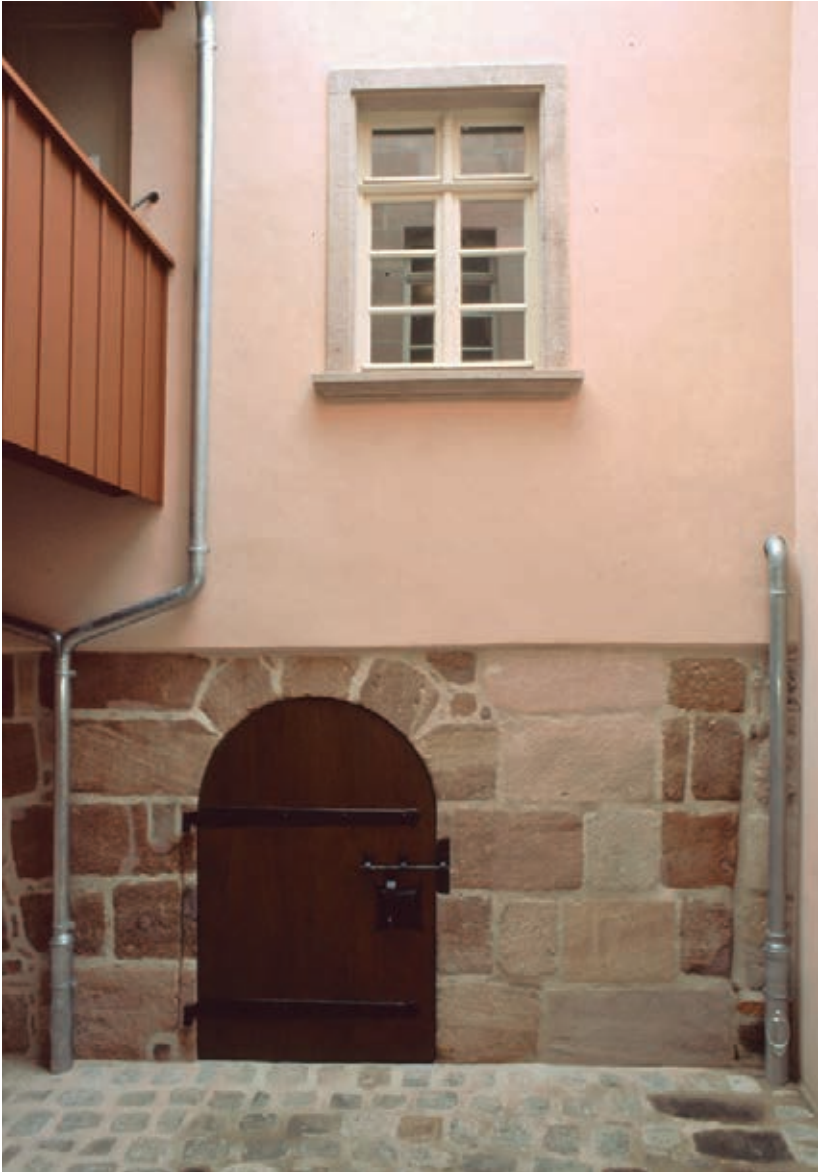
9 *Mostgasse 9, Hof mit Hinterhaus*

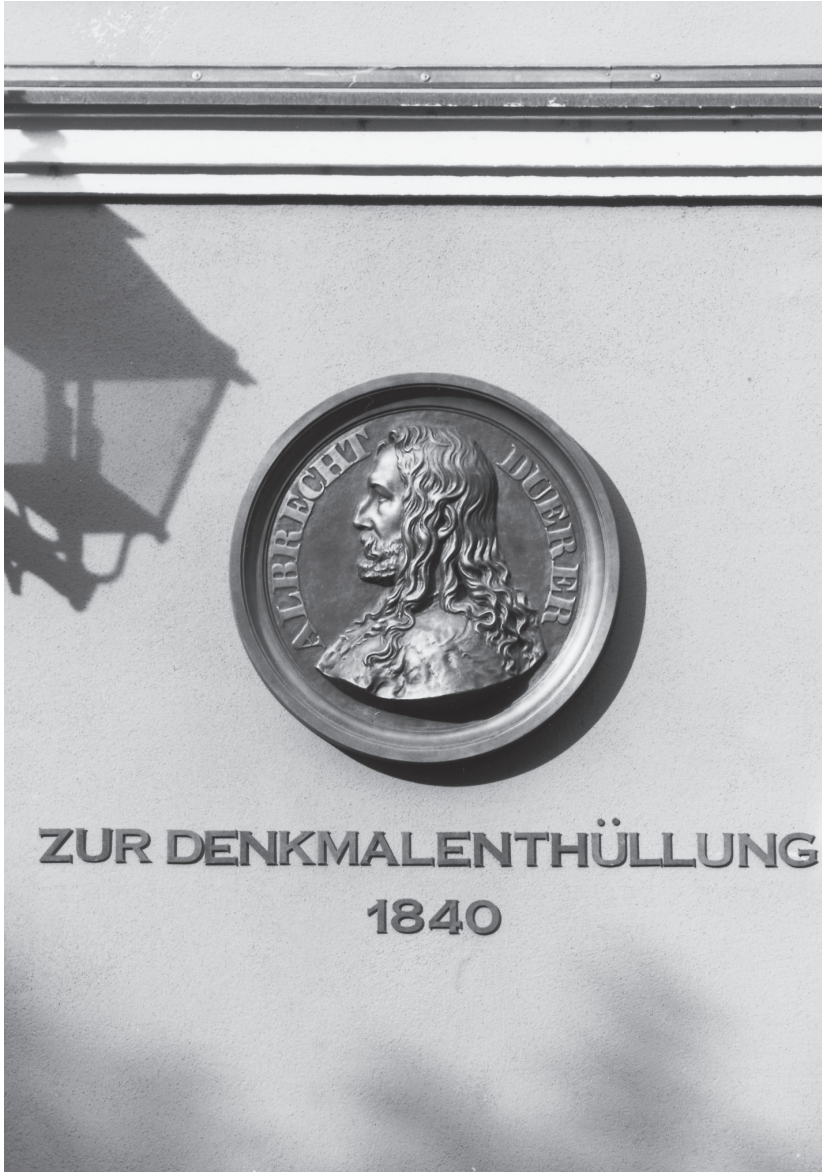
13 *Relief am Haus Albrecht-Dürer-Platz 7*

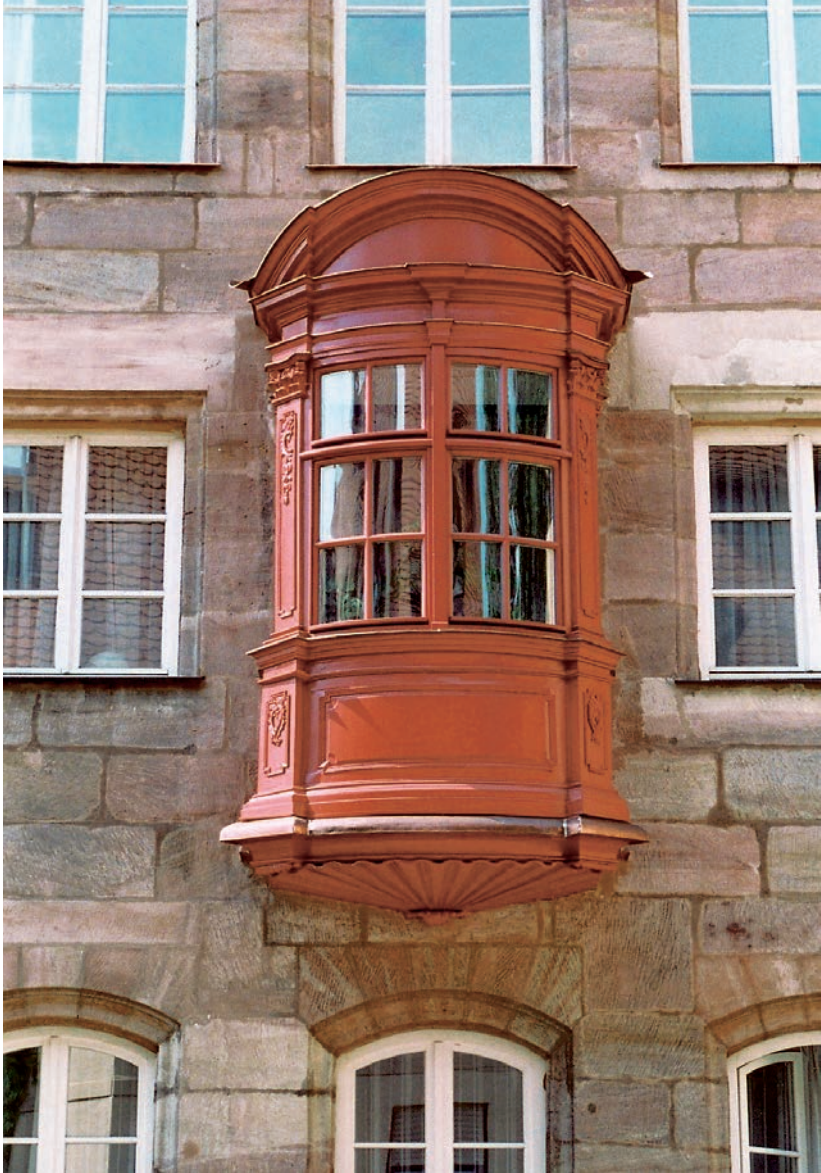
1 Untere Kreuzgasse 5, Chörlein

Das barocke Chörlein Untere Kreuzgasse 5 aus der Zeit um 1740 heute noch an seinem ursprünglichen Standort. Nach Beschädigungen im Zweiten Weltkrieg, unsachgemäßen Reparaturen und lange vernachlässigtem Bauunterhalt in einem katastrophalen Zustand.

Zur Dokumentation der Schäden verformungsgenaue Zeichnungen angefertigt und Farbspuruntersuchungen durchgeführt. Die Untersuchungen ergaben, daß das Chörlein in Teilen in der Werkstatt gefertigt und dann am Gebäude zusammengefügt worden war. Durch die Aufhängung hatten die statischen Kräfte so stark gewirkt, daß sich mit der Zeit einzelne Holzverbindungen lösten und das Chörlein nach außen kippte. Bei der Restaurierung einen verdeckten Ringanker eingebaut, der das Chörlein jetzt an der Fassade hält. Den Ersatz vermorschter Teile auf das Notwendigste beschränkt. Durch die Sanierung vor Ort viele Zierelemente gerettet, die bei einem Abbau verloren gegangen wären.

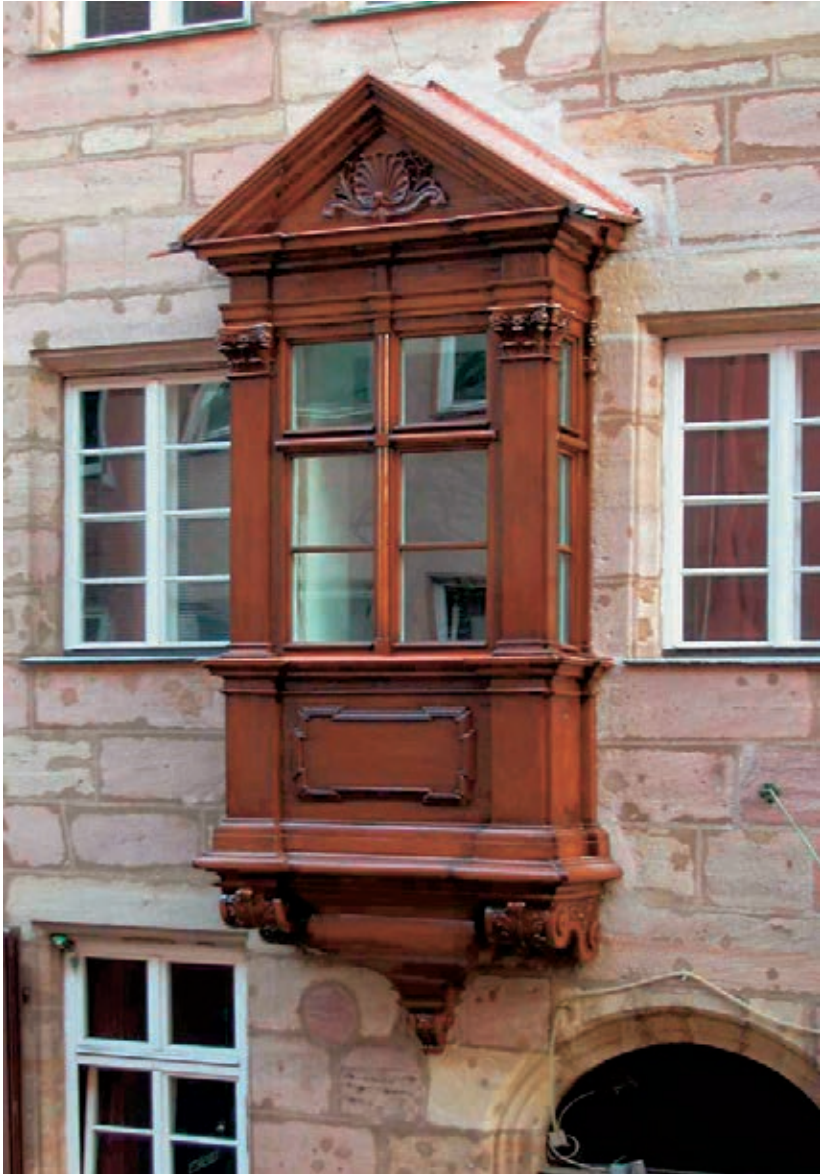
3 *Lammsgasse 8, Chörlein*

Das Chörlein Lammsgasse 8 hat den Zweiten Weltkrieg bis auf einige Granatsplittereinschläge unbeschadet überstanden. Erst eine wenig fachmännische Holzreparatur und Verblechungen von Holzteilen in den 1950er Jahren verursachten in den folgenden Jahrzehnten gravierende Schäden, die den Verlust des Chörleins befürchten ließen.

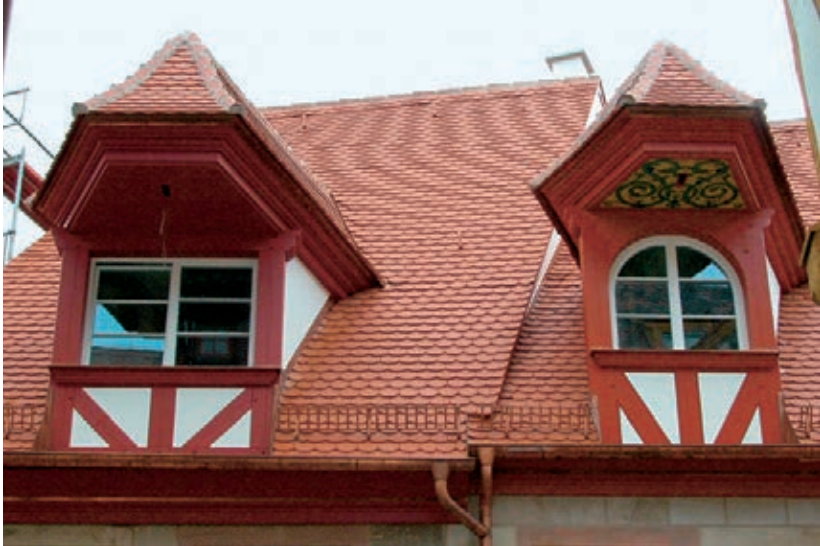
6 *Weißgerbergasse 27/29, Dacherker auf dem Doppelhaus*

Bei dem Anwesen Weißgerbergasse 27/29 handelt es sich um zwei ehemals selbständige Häuser, die ursprünglich nicht nur getrennte Dachstühle, sondern auch unterschiedliche Fensterhöhen hatten. Nachdem dieses „Doppelhaus“ im Bombenkrieg stark beschädigt worden war, hat man beim Wiederaufbau die Fensteröffnungen im zweiten Obergeschoß vereinheitlicht und nur ein Notdach errichtet.

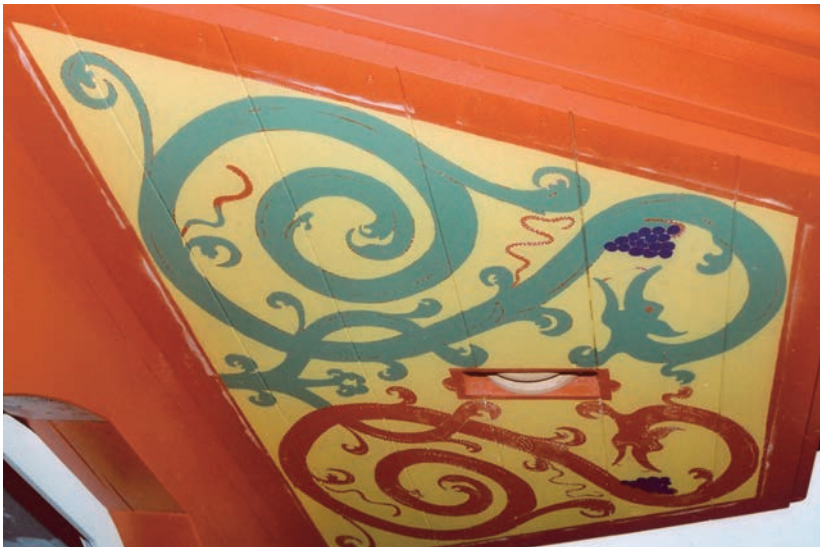
7 *Weißgerbergasse 29, Unterseite Dacherker*

An dem rechten, eleganteren Erker fällt die farbige ornamentale Bemalung der Unterseite auf. Solche Malereien dürften früher wohl die Regel gewesen sein, heute allerdings fast nirgends mehr sichtbar. Nur an einem Haus in der Ludwigstraße und am Altstadtfreunde-Haus in der Bergstraße 23 wurden sie bisher wieder hergestellt. Darüber hinaus gibt es noch einige Beispiele für beschnitzte Unterseiten der Aufzugsplatten. Bei der vorliegenden Malerei handelt es sich um einen Neuentwurf von Harald Pollmann.

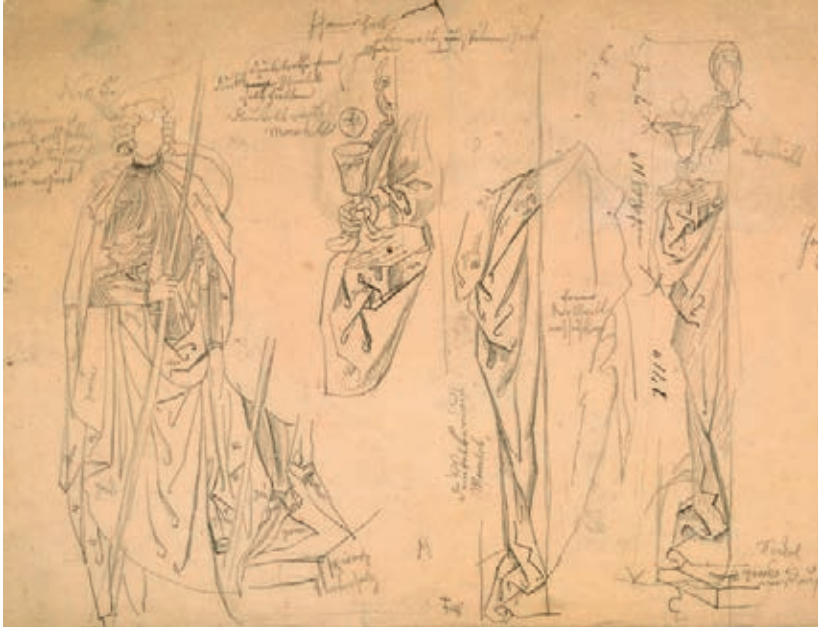
3 *Georg Christoph Wilder: Figurenstudien, Rückseite des Blattes mit den Ansichten der Hauskapelle.*

Auf der Rückseite der großen Zeichnung (Abb. 3) sind in einer Bleistiftskizze vier Figuren ganz oder teilweise wiedergegeben. Die linke ist als Ganzfigur gezeichnet. Mit einer Rüstung als Untergewand und einem reichen Mantel als Übergewand steht ein Heiliger mit einem langen Speer. Auffällig ist der reiche spätgotische Faltenwurf. Der Mantel ist grün gewesen, wie die Beschriftung der Zeichnung zeigt. Wo er umschlägt, scheint er ein rotes („r“) Innenfutter gehabt zu haben. Da das Papier für die Zeichnung nicht ganz ausreichte, hat der Zeichner den unteren Abschluss der Figur mit Füßen und dem Ende

des Speeres direkt neben die Figur gezeichnet. Über dem Kopf steht „Nro. 5.“, nach rechts schließen sich auf dem Blatt drei Teilstudien an, bei denen es sich um die Darstellung des Hl. Johannes handelt, allerdings war die rechte Hälfte der Figur beschädigt oder übertüncht. Ein Detail zeigt Kopf und Hände mit dem Kelch, ein zweites Detail den linken Teil des Mantels und eine einfachere Skizze beides zusammen.

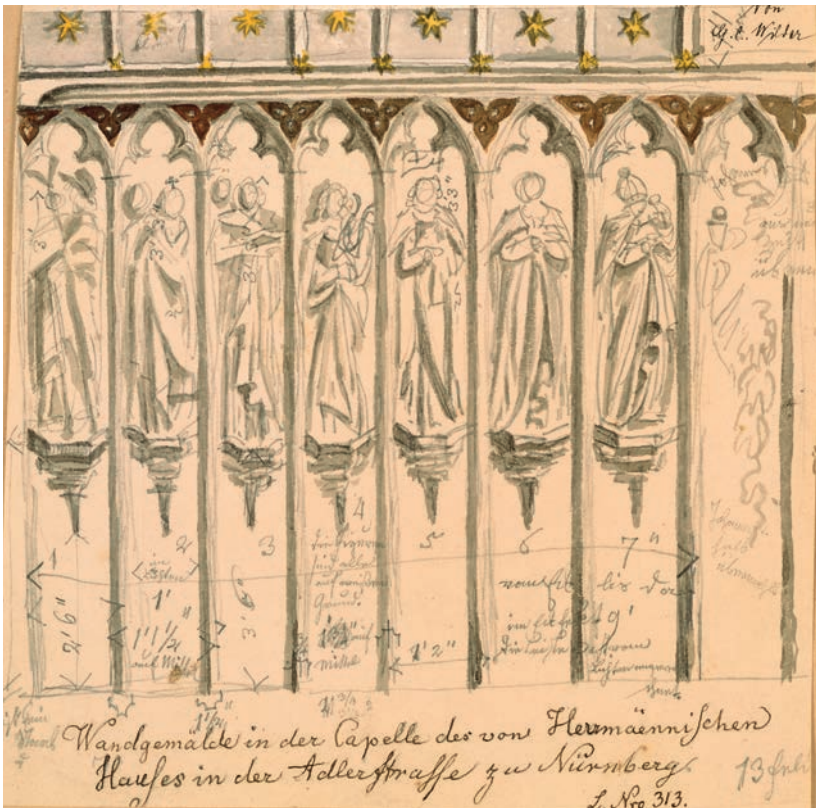
4 Georg Christoph Wilder: „Wandgemälde in der Capelle des von Hermaännischen Hauses in der Adlerstrasse zu Nürnberg. L. Nr. 313“.

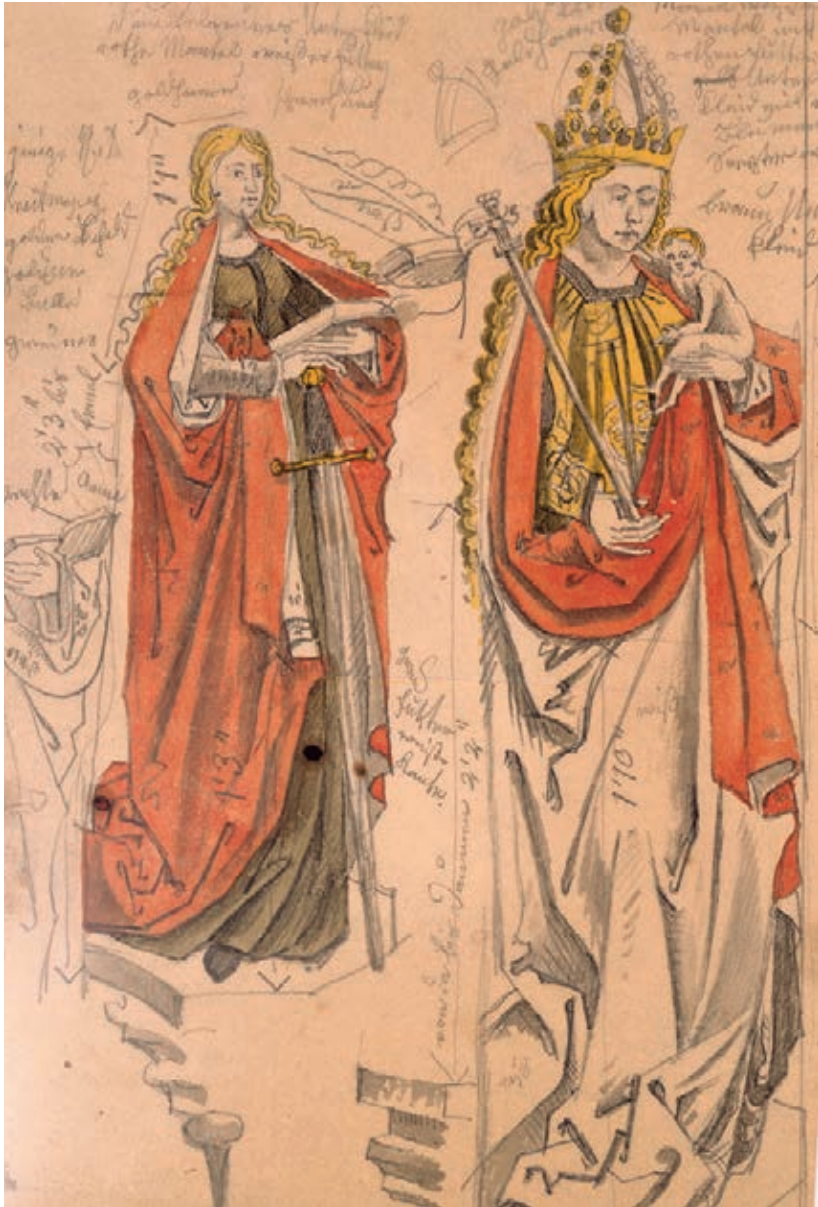
5 Georg Christoph Wilder. Zwei farbige Figurenstudien.

Die zweite, seitlich beschnittene Detailzeichnung (Abb. 5) hat die Maße 21,1 x 14,3 cm. Sie zeigt zwei Statuen auf Konsolen, links eine jugendliche weibliche Heilige, die Hl. Katharina, auf ein Schwert gestützt und ein Buch haltend, bekleidet mit einem grünen Gewand und einem roten Mantel, die Haare sind golden gemalt. Rechts befindet sich die Madonna mit Zepter und goldener Kaiserkrone, in goldfarbenem Gewand und ebenfalls einem roten Mantel. Bei beiden Figuren sind die - ebenfalls gemalten - Sockel mit angegeben. Die Beschriftungen betreffen durchweg Farbangaben und Maße, zudem sind die Figuren farbig aquarelliert.

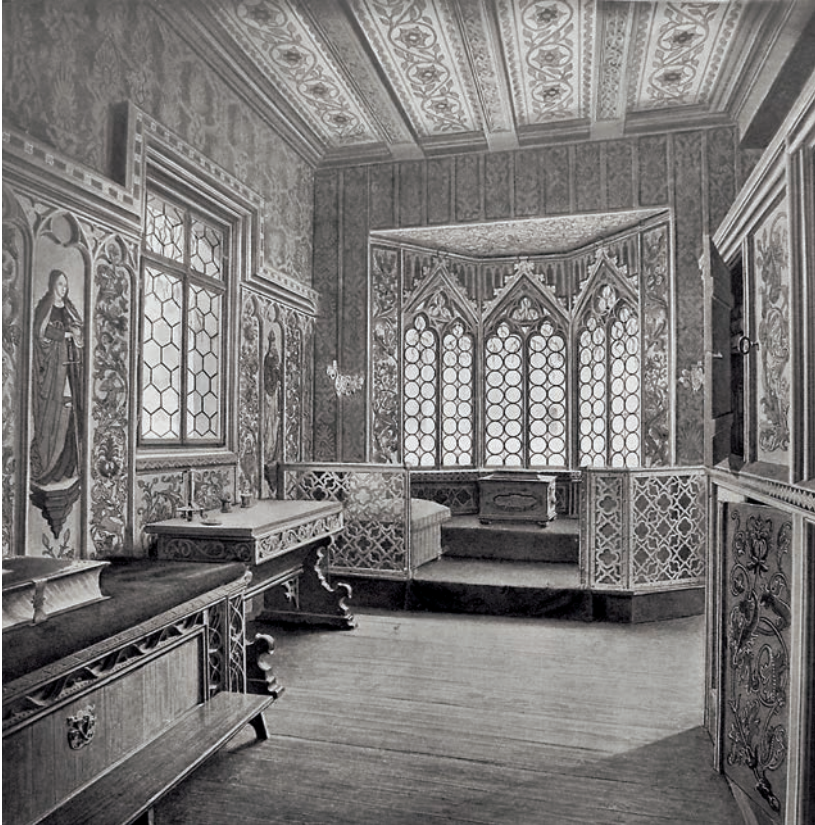
7 *Holzstich von der Bibliothek der Wartburg mit Innenansicht des Chörleins. Aus: Baumgärtel, Wartburg, 1907.*

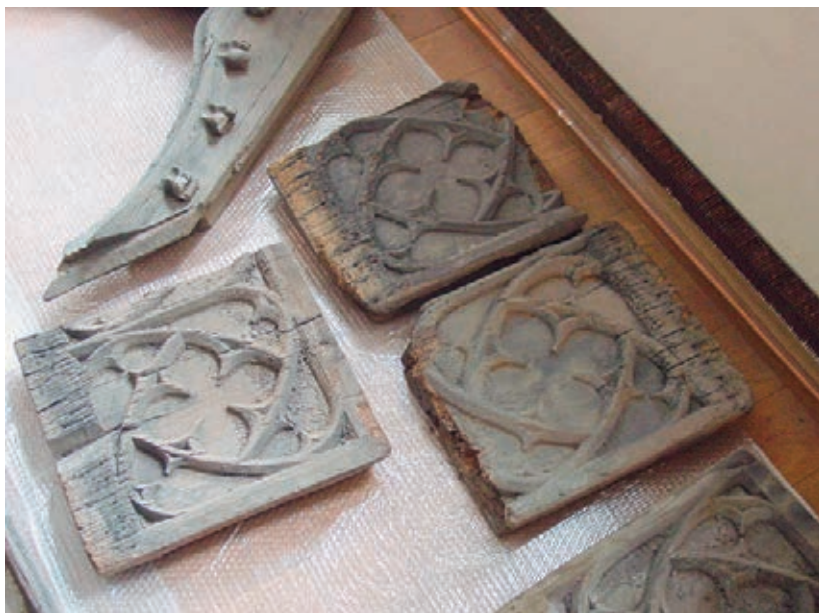
11 *Brüstungsteile aus dem Chörlein im Depot*

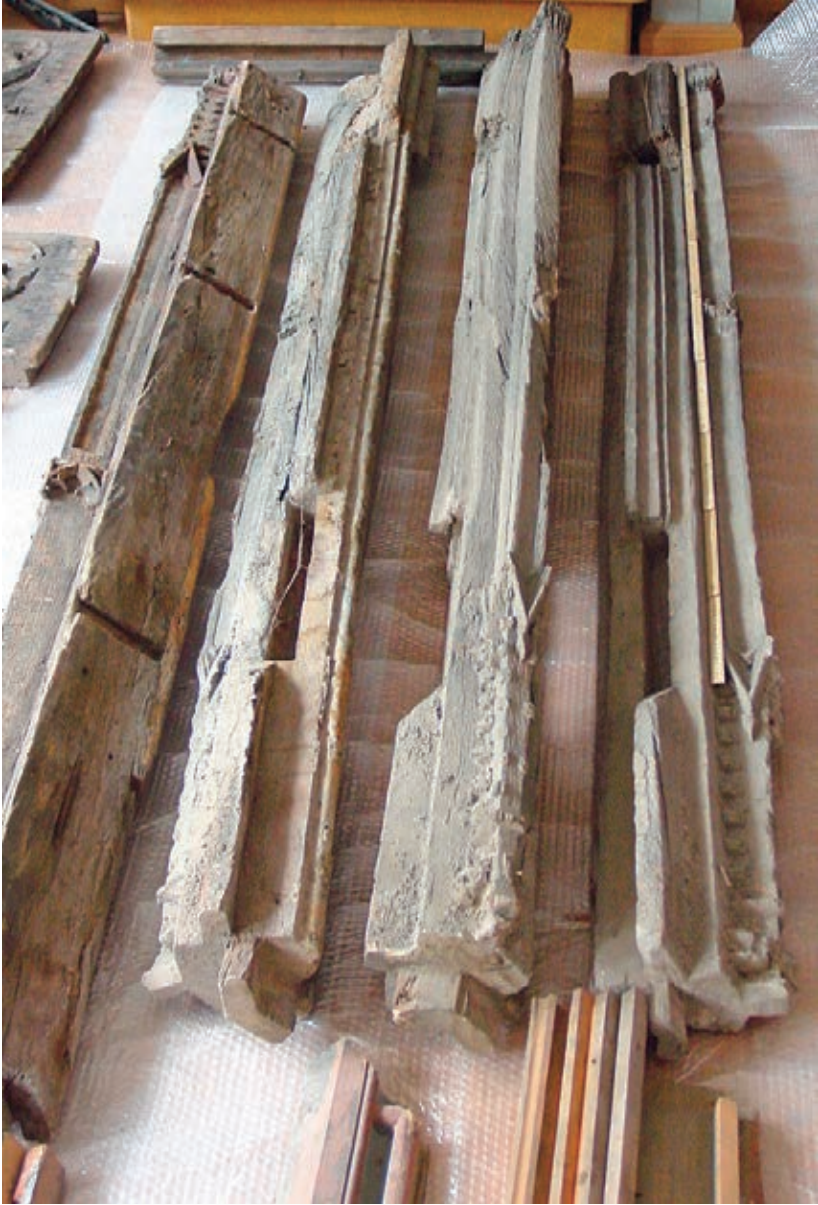
12 *Holzteile aus dem Chörlein im Depot (Ständer)*

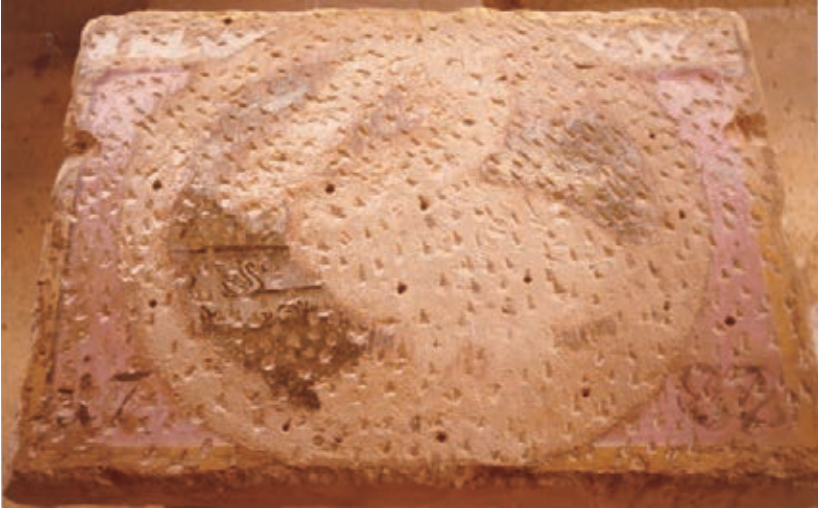
- 3 *Die ausgebaute Steinplatte des Schwanenhauszeichens: Das Relief ist sorgfältig abgearbeitet und der Untergrund aufgespitzt. Die Bohrlöcher dienen wohl zur Verankerung der Mörtelergänzung. Beachtenswert die gemalte Landschaft und die übermalte Jahreszahl unten rechts.*

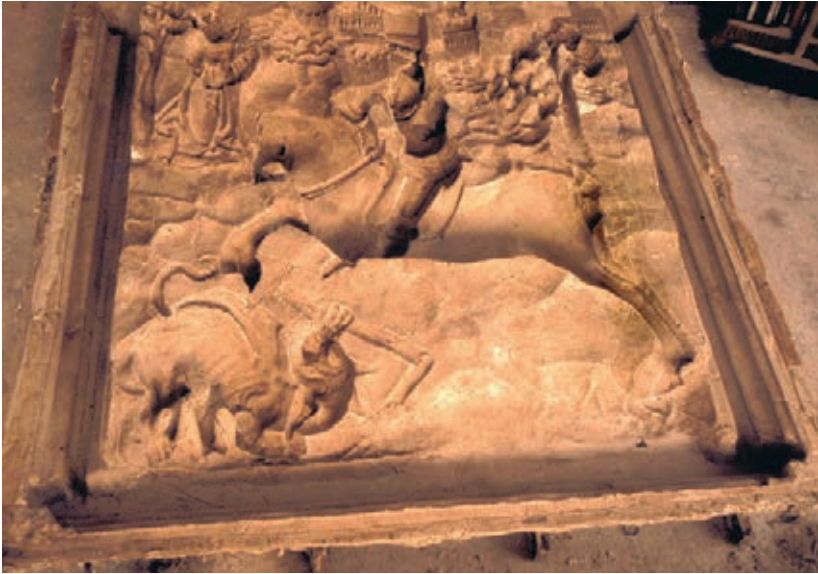
5 *Ungewohnter Blick in die Negativform vor dem Einfüllen der Gussmasse.*

Die einzelnen Teile der Negativform werden dann abgenommen, die Form wieder zusammengesetzt und mit Mörtel ausgegossen oder mit erdfeuchtem (nur schwach feuchtem) Mörtel ausgestopft (Abb. 9).

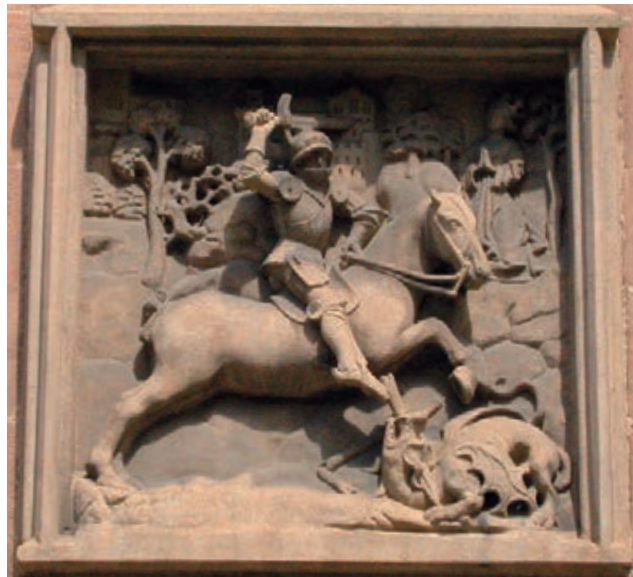
6

*Adam Krafts
Heiliger
Georg als
Abguß.*

Kostengründe oder auch grundsätzliche Überlegungen damals für einen Abguss. Schaut man sich das fertige Werk näher an (Abb. 6), so erkennt man Luftblasen in der Oberfläche, ein Problem, welches neben Gussnähten ein Hauptmangel des Abgusses ist. Die Bezeichnung als „Steinguss“ ist gerade bei einem Bildwerk von Adam Kraft interessant, galt doch früher die Vermutung, „Kraft müßte das Geheimniß gewußt haben, harte Steine zu erweichen, sie in Form zu gießen und sodann wieder zu erhärten“¹⁶. Natürlich kannte Kraft kein solches Geheimnis und auch uns ist eine solche Gießerei heute nicht bekannt. Sandstein lässt sich nicht gießen. Was wir also vor uns sehen ist letztlich, so prosaisch es klingt, ein Mörtelguss aus Sand und Zement, also dem Beton nicht unähnlich.

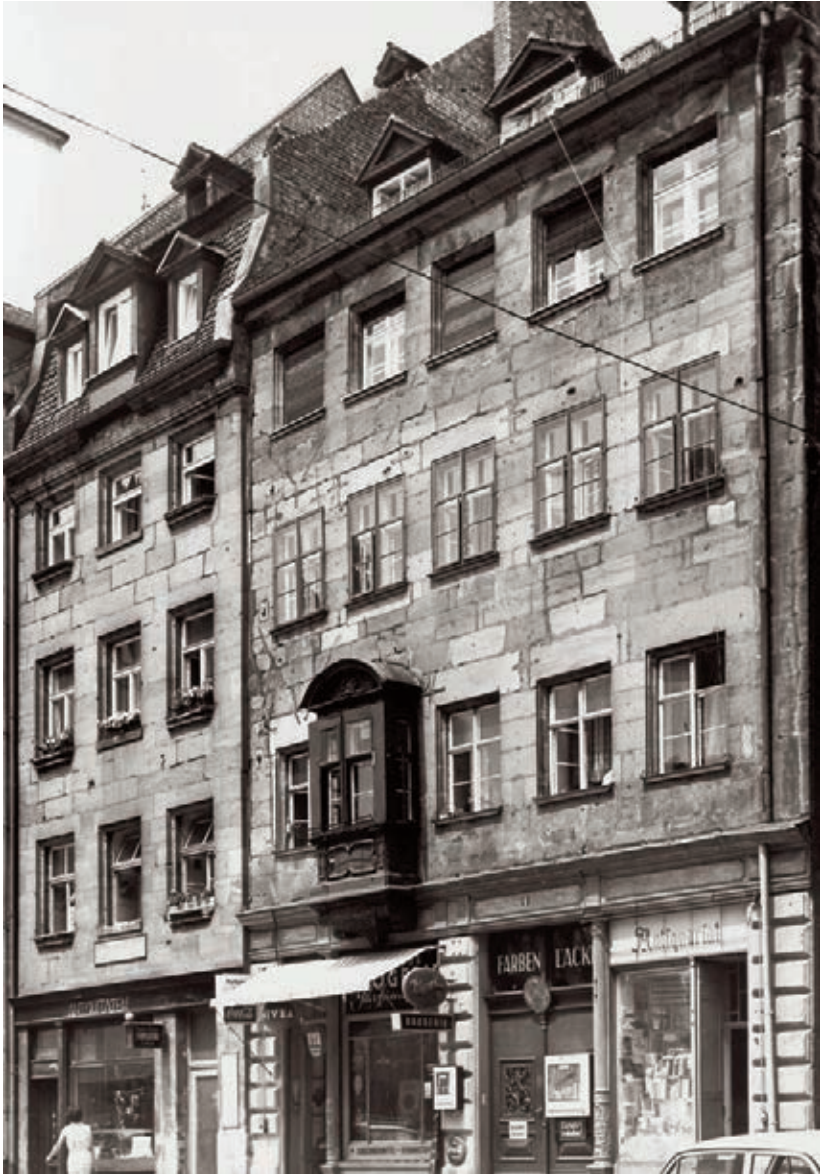
7 *Heute schon ein ungewohntes Bild: Weinmarkt 6 vor 1977 mit Notdach und gründerzeitlichem Ladeneinbau.*

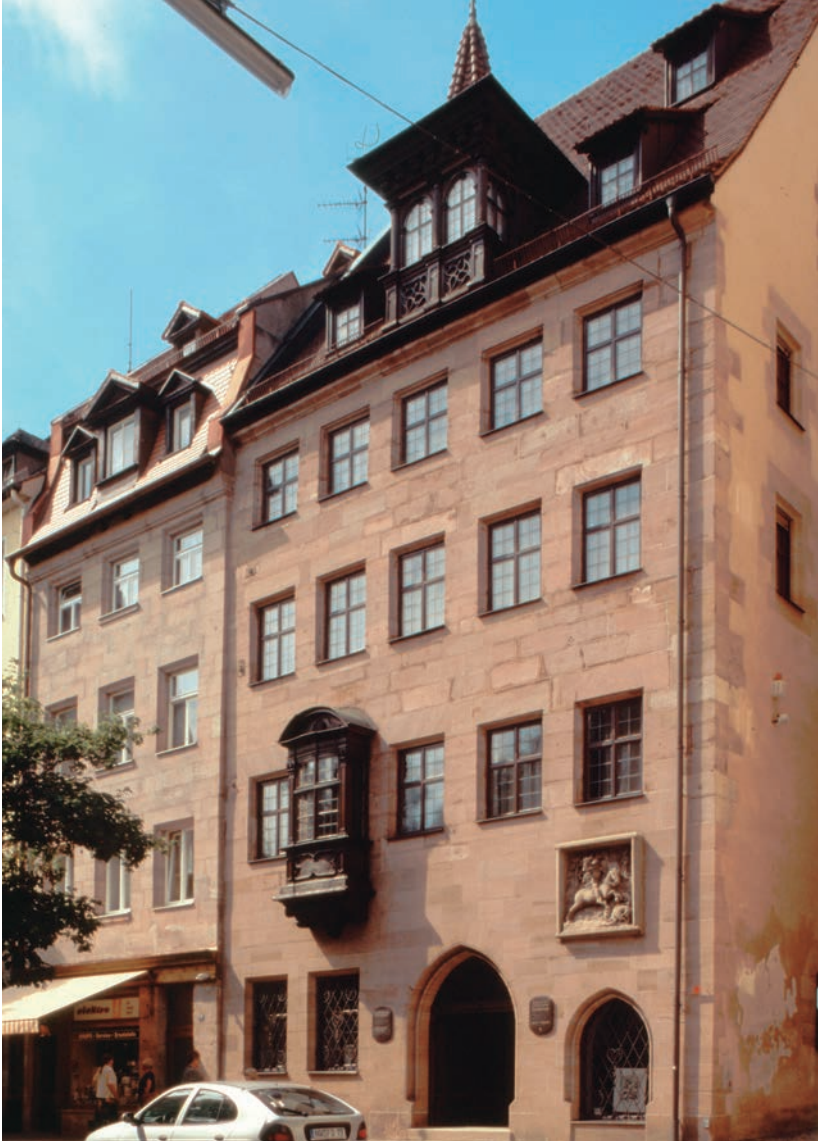
8 *Mit Steildach und Erker wieder komplett. Im Erdgeschoß das neue Hauszeichen. Beim Nachbarn allerdings historischer Kahlschlag: Die profilierten Barockfensterbänke sind verschwunden.*

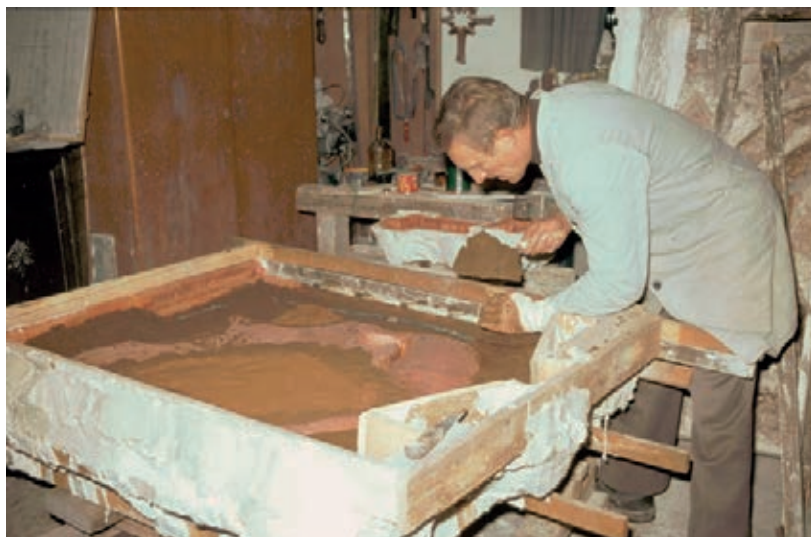
9 *Bildhauer Robert Zink bei der Arbeit am Pelikan-Relief.
Die Gipsform wird mit erdfeuchtem Mörtel ausgestopft.*

Für das Abformen des Gipspositives wurde wie schon beim Heiligen Georg zunächst eine vierteilige Negativform aus Gips gebaut. Dazu wird vorbereitend eine Trennschicht (z.B. Tapetenkleister) auf das abzuformende Modell aufgebracht. Dann wird die Oberfläche des Bildwerkes in mehrere einzelne Partien abgeteilt, die abschnittsweise mit Gips abgeformt werden, so dass man schließlich eine mehrteilige Negativform des ganzen Gegenstandes hat.

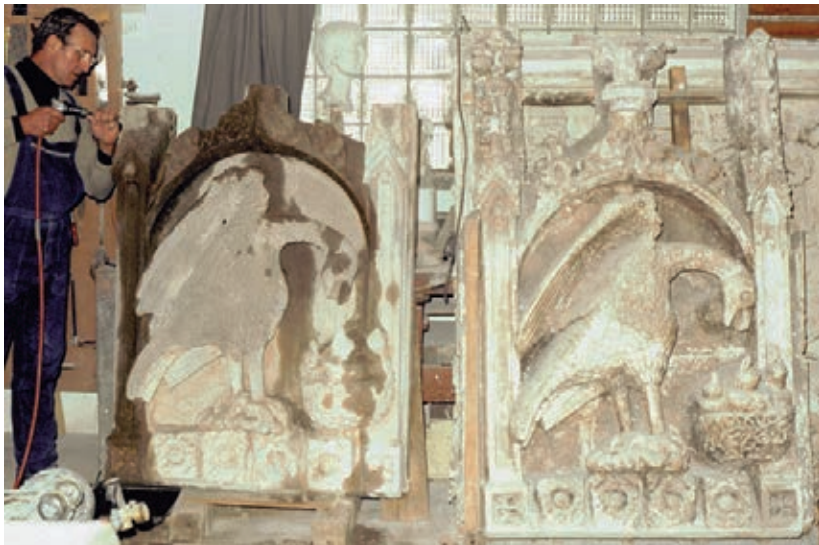
10 Die Oberfläche des fertigen Abgusses wird mit dem pressluftbetriebenen Meißel überarbeitet.
