Nürnberger Altstadtberichte
Nr. 29/30

2004/2005

Tätigkeitsbericht der Altstadtfreunde für das Jahr 2003

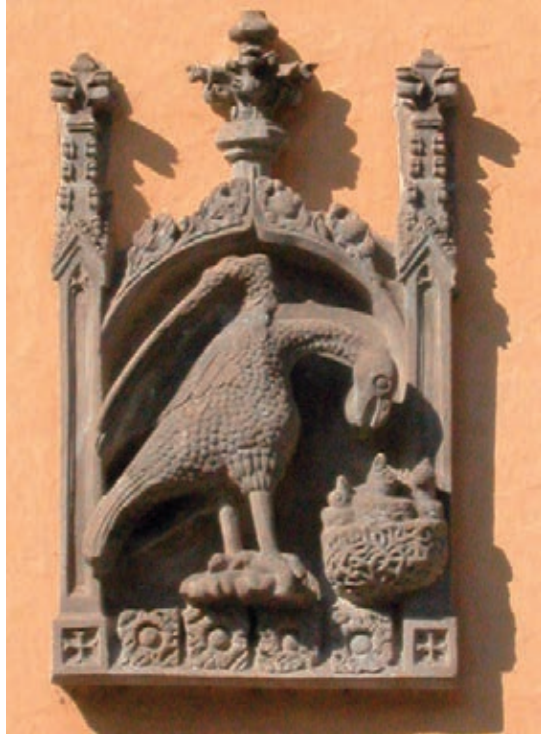
*Der neue Pelikan
am Haus
Bergstraße 11/13.
Die Stadt ist
wieder um ein
Kleinod reicher.*

Die Oberfläche des vollendeten Pelikan-Reliefs ist bedeutend natürlicher geworden, als noch zwei Jahre zuvor beim Ritter Georg. Der Bildhauer hatte den fertigen Guss von Hand überarbeitet und so eine steinartige Struktur geschaffen, die dem echten Stein täuschend ähnelt (Abb. 10 und 11).

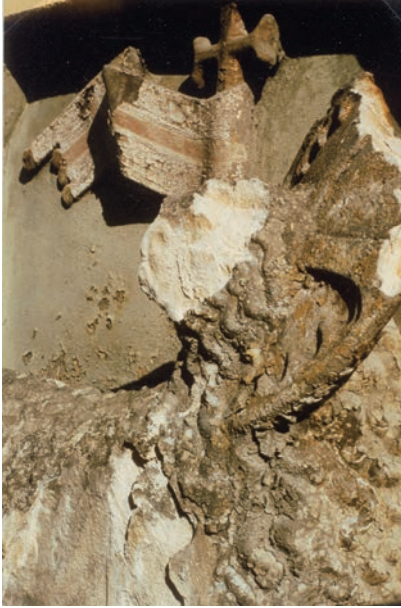
12 Vorher

Das praktisch vollplastische Lamm stammt wohl aus dem 15. Jahrhundert und zeigt sich heute wieder in ursprünglicher Farbigkeit, wie sie bei der durchgeführten Befunduntersuchung festgestellt wurde. Bomben oder Beschuss hatten dem Bildwerk arg zugesetzt. Der Kopf und ein Hinterbein fehlten gänzlich, Gloriole und Brustbereich wiesen starke Schäden auf (Abb. 12).

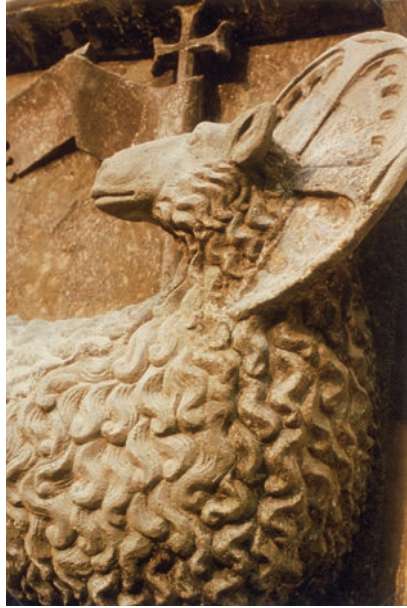
13 Nachher

Bei der Wiederherstellung wurde ein neues Bein in Sandstein angesetzt und die übrigen Fehlstellen mit Steinersatzmörtel ergänzt. Dabei musste der Kopf nach erhaltenen Fotos neugeschaffen werden, was völlig nahtlos gelungen ist (Abb. 13). Kleinste Risse wurden mit Kunstharz ausgegossen und der stellenweise mürbe Stein gefestigt. Anschließend wurde das Hauszeichen der ältesten Farbfassung entsprechend bemalt.

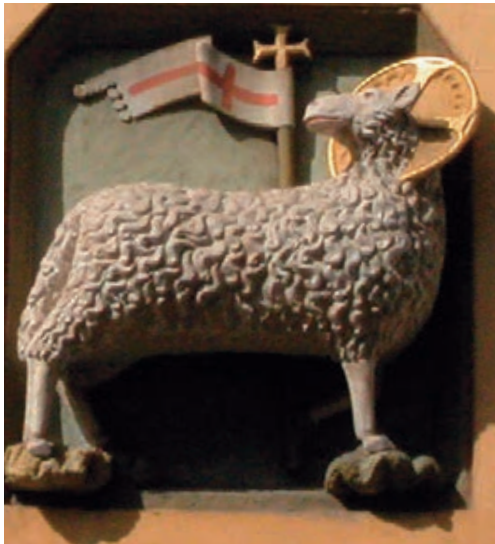
14

Das jahrhundertealte Relief des Osterlammes am Haus Lammgasse 14: Ohne jeden Bruch fügen sich die Ergänzungen von Robert Zink in das Bildwerk ein.

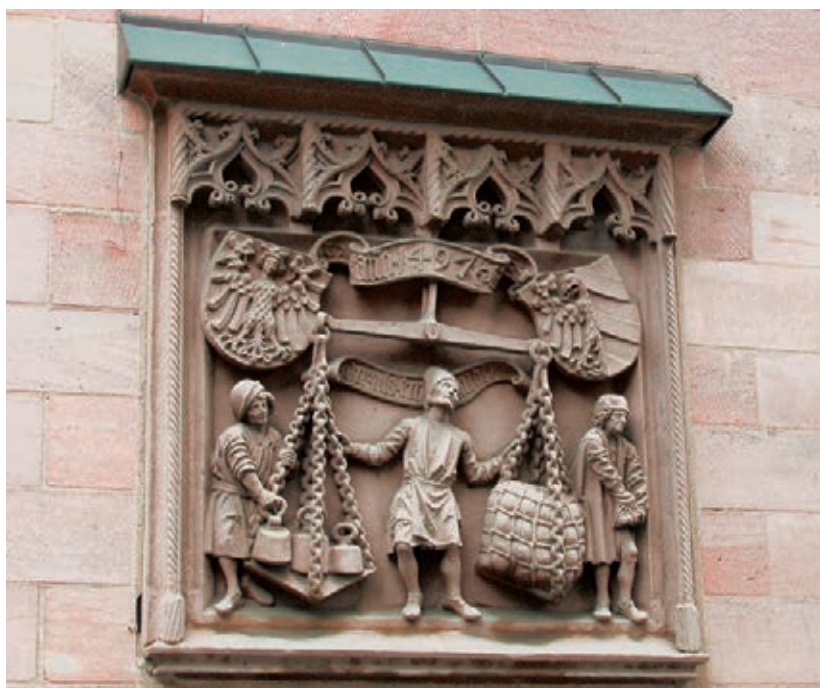
15 *Über vier Jahrzehnte aus dem Stadtbild verbannt, heute nicht mehr wegzudenken. Das Waagmeisterrelief nach Adam Kraft.*

Das seit dem Hausabbruch im Germanischen Nationalmuseum befindliche Relief wurde als Abformung in kunstharzgebundenem Sand hergestellt. Hierzu wurde durch die ausführende Firma Strattner eine Silikonform angefertigt. Dabei wird eine dünne Silikonhaut auf das Original aufgebracht, dessen Oberfläche zuvor mit einer Trennschicht versehen wurde.

Diese Form wurde nun abgenommen und anschließend mit einem erdfeuchten Mörtel aus Sand und Epoxydharz ausgestopft.

Jedenfalls handelt es sich auch hier um eine handwerklich sauber ausgeführte Arbeit, die den Geist des Originals überzeugend aus der Abgeschiedenheit des Museums ins Alltagsleben zurückbefördert hat (Abb. 15).

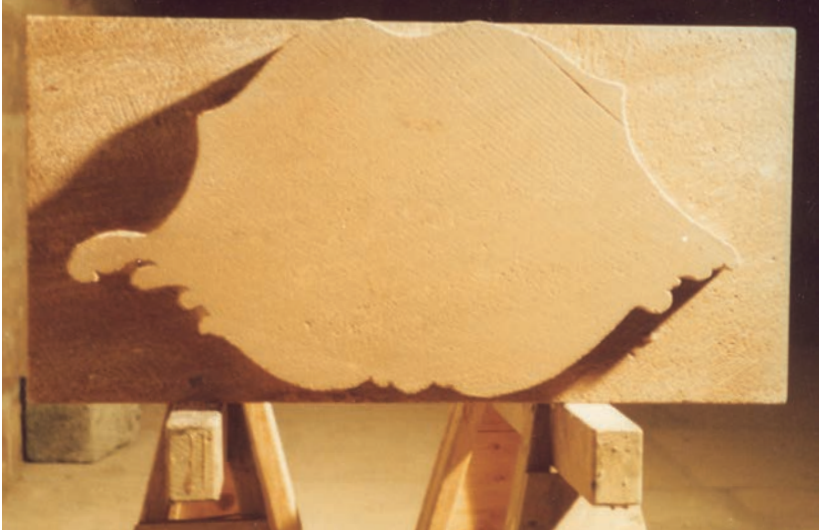
16 *Ein Quader wird zum Relief: Herausarbeiten des äußeren Umrisses.*

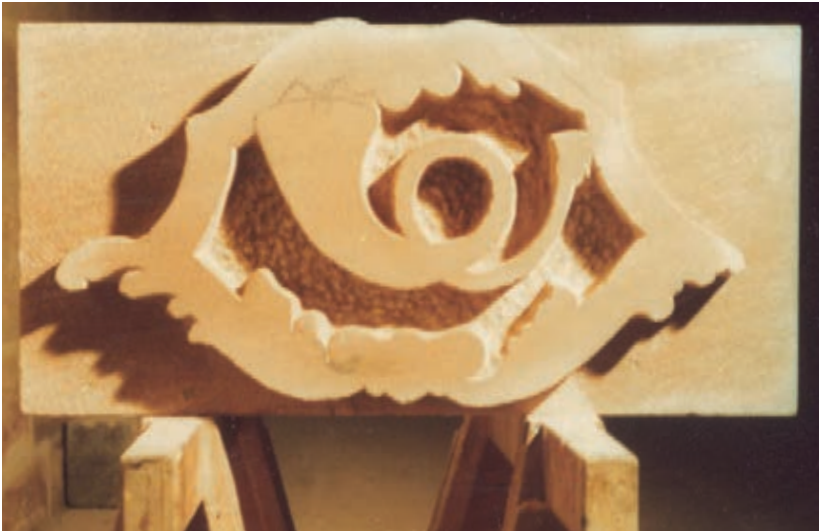
17 *Zurückspitzen des Hintergrundes vom Posthorn.*

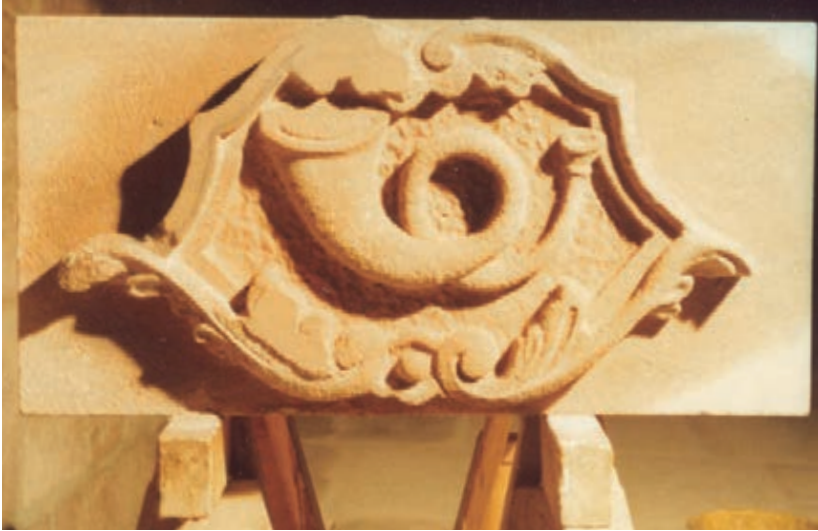
18 Die Details werden plastisch,

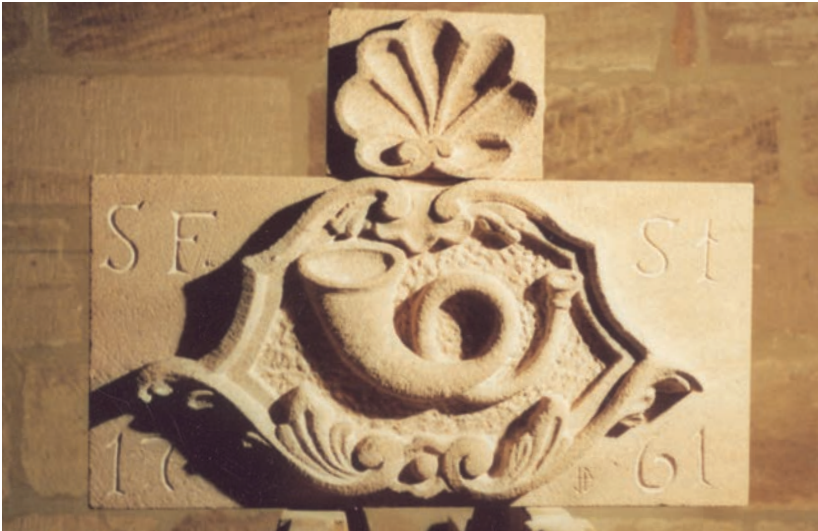
19 bis schließlich das ganze Hauszeichen mit bekrönender Muschel vollendet ist. Goldenes Posthorn, Glöckleinsgasse 4.

Bei dem Barockrelief gab es zuletzt, drei Jahre nach dem Einbau, eine überraschende Erkenntnis: Im Magazin des Germanischen Nationalmuseums befindet sich das beschädigte Unterteil des Reliefs unbeachtet in einem Regal²⁹. Offensichtlich hatte man den Stein 1945 oder 1946 aus dem Trümmerberg gezogen und lediglich die bekrönende Muschel nicht gefunden oder gesucht. Für einen Einbau wäre das Original sicher nicht in Frage gekommen, hätte jedoch für die Rekonstruktion von großem Wert sein können. Hier sieht man einmal mehr, wie schmerzlich das Fehlen einer Dokumentation über geborgenes Kunstgut sich beim Wiederherstellen des Stadtbildes bemerkbar machen kann.

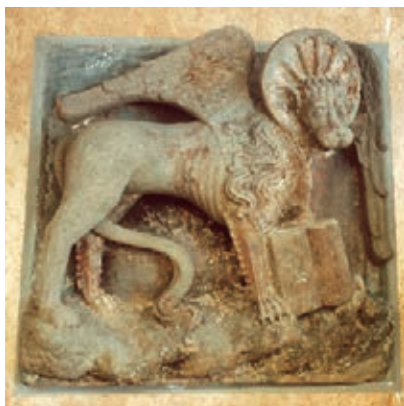
23 *Das fehlerhaft ergänzte Original im Merkur-Büro.*

Erst 2002 wurden die Altstadtfreunde auf das Relief aufmerksam gemacht³⁴. Es befindet sich in einem Büroraum des Nachfolgebau und ist dort in einer Wand eingebaut (Abb. 23). Die Schäden am Original, sowohl die vom Hauseinsturz 1719 als auch die Bombenschäden, sind lieb- und kenntnislos in Zementmörtel ergänzt. Ein direkter Abguss

kam also hier nicht in Frage. Ein Übertragen des Originals an die Fassade schied wegen der starken Schäden und der instabilen Sandsteinoberfläche von vornherein aus. Es wurde nun folgender Weg gewählt: Zunächst wurde durch die Firma Wolf eine genaue Befunduntersuchung der noch vorhandenen Farbspuren unternommen. Das Ergebnis

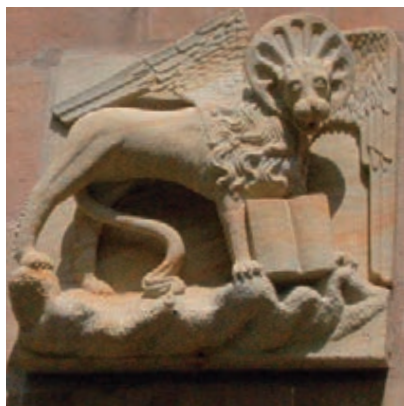
24 *Der wiedererstandene Löwe zurück an der Fassade Weinmarkt 10.*

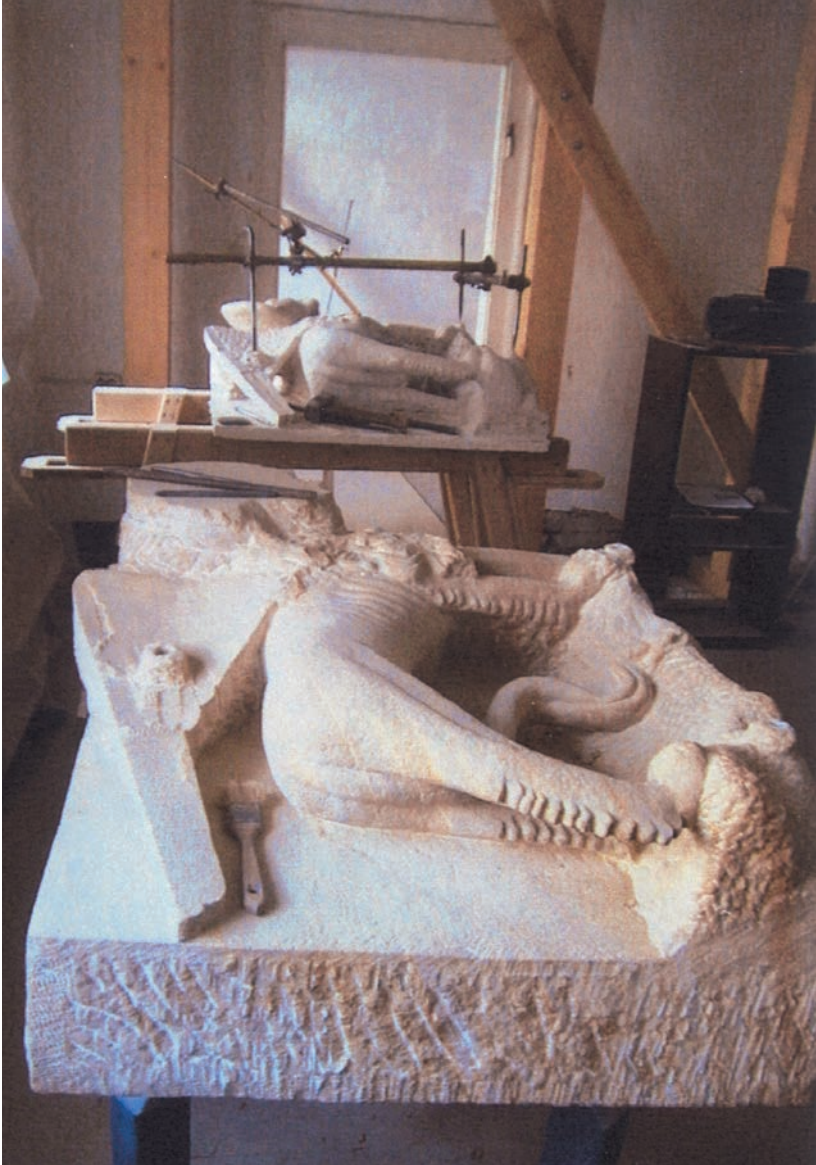
25 *Gegenüberstellung von Gipsmodell und Werkstück. Gut zu erkennen das Punktiergerät mit seinem Greifarm.*

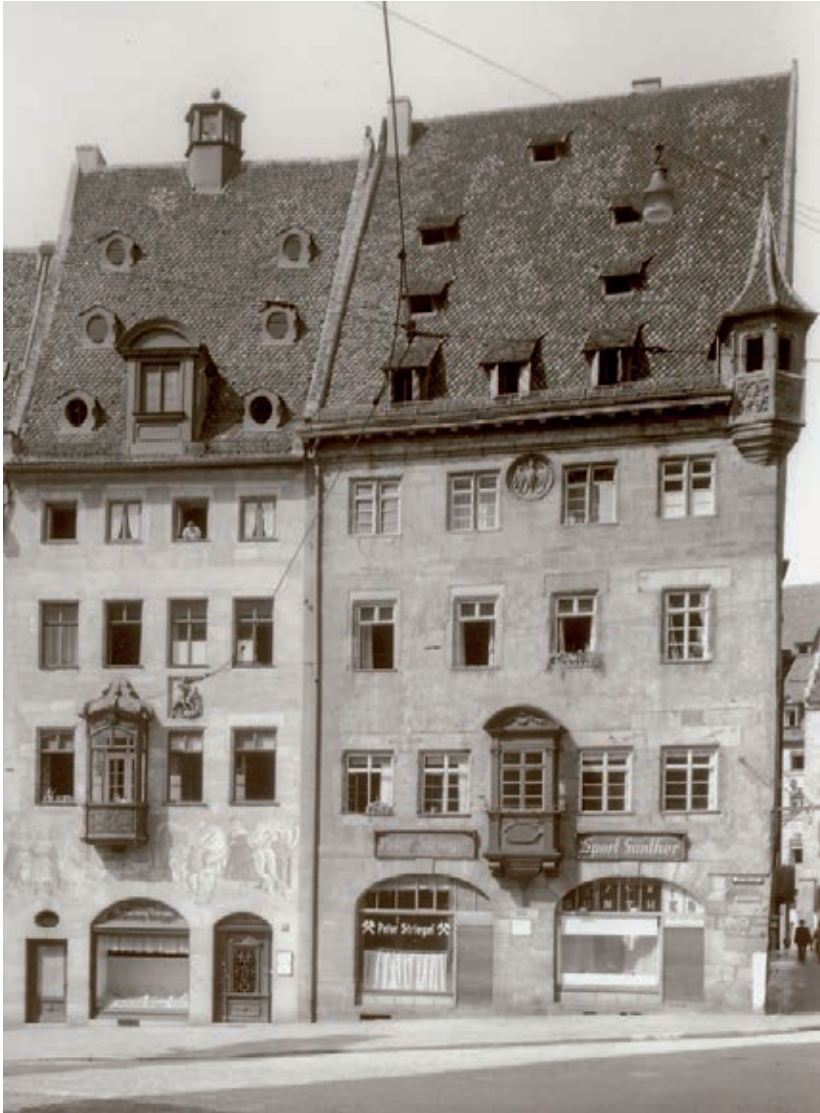
30 *Winklerstraße 35 und sein heute noch stehender Nachbar vor den Bombenschäden ...*

Fotos zeigen, dass man das Relief aus der fast unbeschädigten Fassade der Brandruine Winklerstraße 35 geborgen hat (Abb. 30 und 31). Es ist eigentlich unnötig zu erwähnen, dass die schöne Hausfassade anschließend ein Opfer der Abrissbirne wurde. Heute nimmt ein Bürobau seine Stelle ein, gegen den der Anblick der Ruine eine wahre Augenweide wäre. Das Relief jedoch hat ausnahmsweise mehr Glück gehabt als sein Haus. Es wurde nicht nur geborgen und später verschludert, sondern hat sich bis heute im Magazin des Germanischen Nationalmuseums erhalten (Abb. 32). Dort wartet der heilige Georg als noch ungeschriebenes Kapitel der Nachkriegswiederherstellung darauf, vielleicht eines Tages wieder an einer Hausfassade gegen den Drachen zu kämpfen – dort, wo ihn jeder sehen kann.

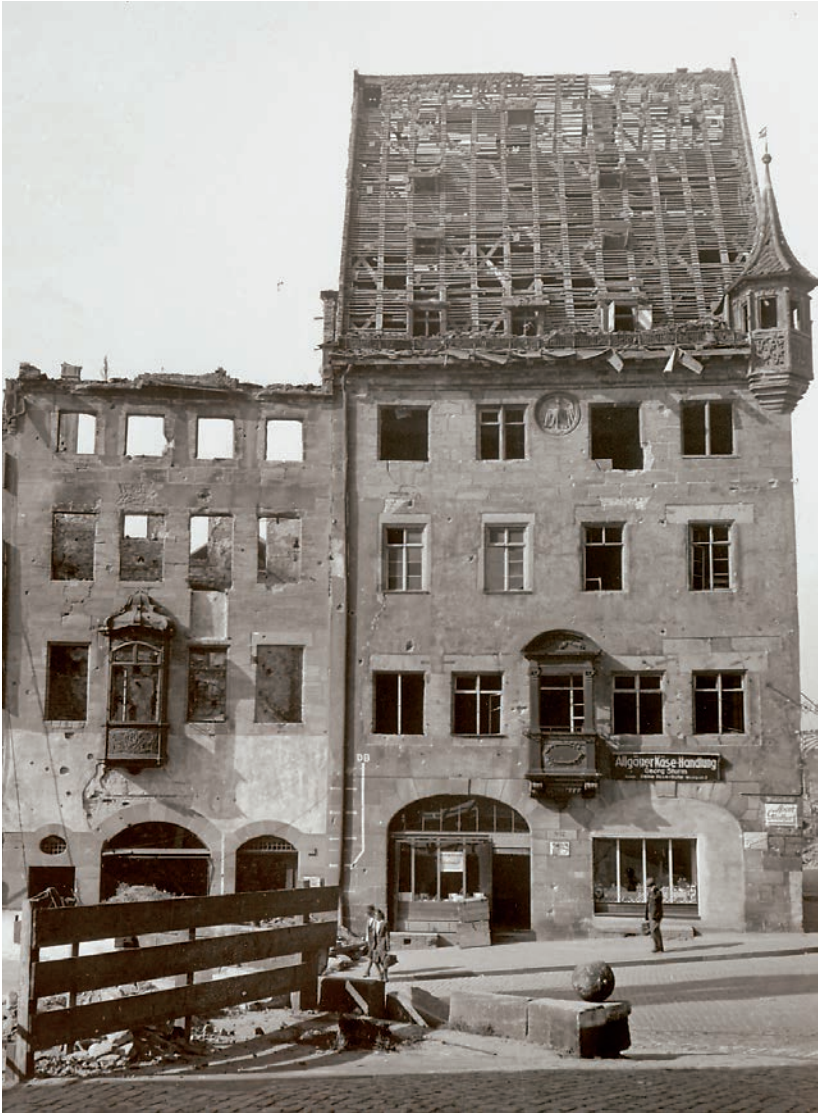
31 ... und danach. Die Fassade ist fast völlig unbeschädigt. Das Hauszeichen ist bereits ausgebaut, das Chörlein wurde später geborgen (heute Radbrunnengasse 8). Was hätte man hier nicht noch retten können?!

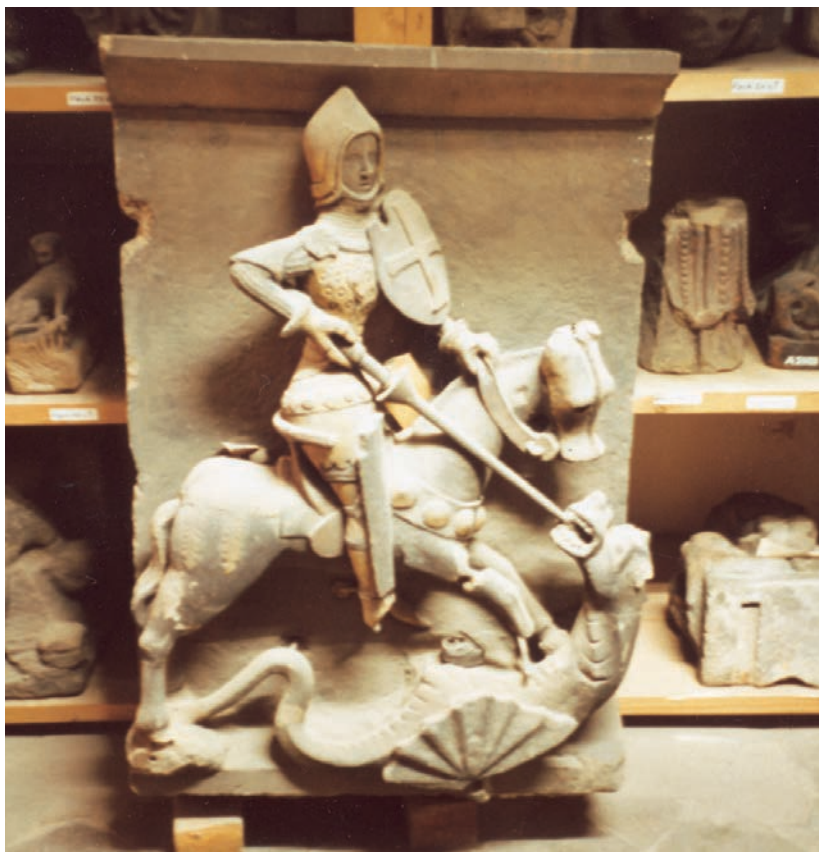
32 *Hauszeichen Winklerstraße 35 im Magazin des Germanischen Nationalmuseums.*

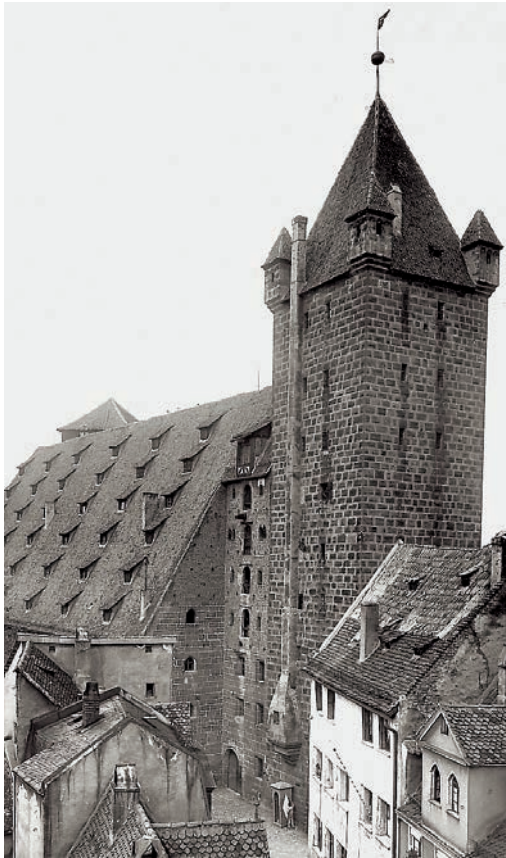
6

*Luginsland.
Blick vom Töplerhaus
1916.*

Der einem Chörlein ähnliche Anbau, der sich dem Betrachter wie ein hängender Tropfen an einem Strohalm präsentierte, trug in erster Linie den aus seinem Dach herauswachsenden, ca. 25 Meter hohen, gemauerten Backsteinschlot (Bilder 6-7). Außerdem konnte durch das frontseitige Fenster, das schon Hans Bien dargestellt hat, die Küche im geringen Umfang belüftet und belichtet werden. Der Anbau selbst besteht im unterem Teil aus profilierten Sandsteinen, während die Verputzung der darauf stehenden Wände für Backstein-Mauerwerk spricht. Letztendlich konnten vom Anbau-Inneren aus die Schlotfeger von unten her in den Schlot schacht einsteigen, um ihn zu reinigen: Eine Tätigkeit, auf die der Rat aus Brandschutzgründen größten Wert legte. Mehrere u-förmige Eisen verbanden den Schlot mit dem Turm-

mauerwerk, um ein Umknicken zu verhindern, und allem Anschein nach hat keine Haube die Schlotmündung abgedeckt.

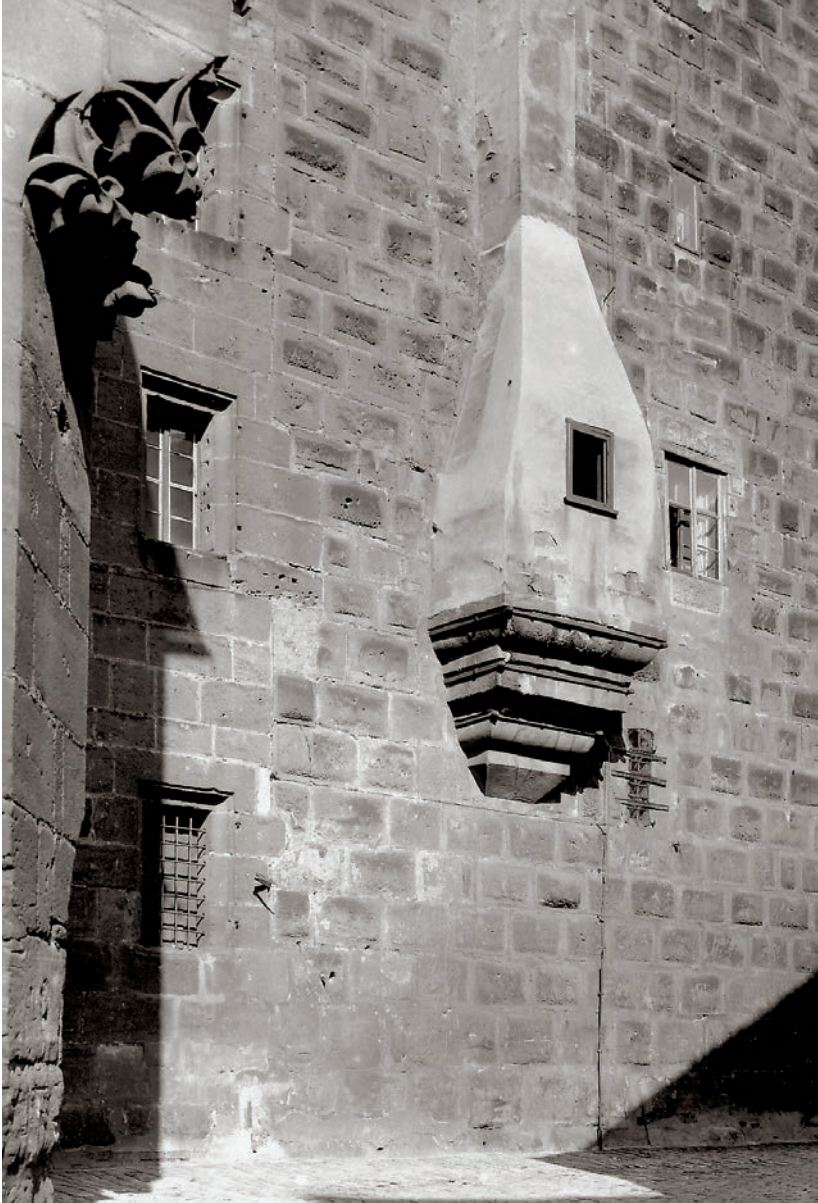
7 *Der auskragende Anbau mit Schlot 1936.*

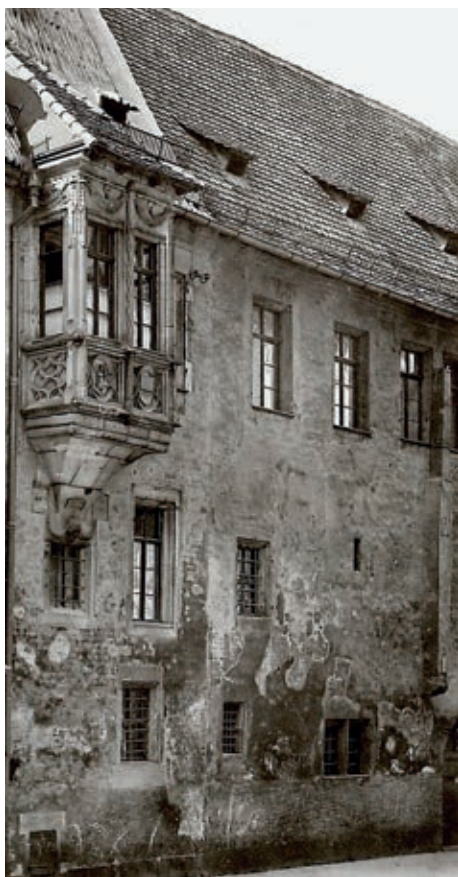
11

← *Hölzerner Außenschlot*

*Sebalder Pfarrhof.
An der Nordfassade, die
sich der Füll zuwendet,
befand sich links vom
Eingangstor der hölzerne
Schlot.*

Foto 1934- 1936

Die Rede ist vom Außenschlot an der Nordfassade des Sebalder Pfarrhofs. Nach einem Foto von 1934-36 (Bild 11) nimmt der hölzerne Schlot knapp unterhalb der Erdgeschossdecke, an der zur Füll zu-

gewandten Fassade, seinen Anfang und zieht sich in gerader Linie nach oben. Nachdem die Schlotmündung nur wenig unterhalb vom Fenstersturz im zweiten Obergeschoss endet, lässt dies die Vermutung zu, dass er bereits außer Betrieb war. Früher hat er mit Gewissheit die Traufe unterbrochen, und seine hölzernen Dielen zeigten gegen den Himmel.

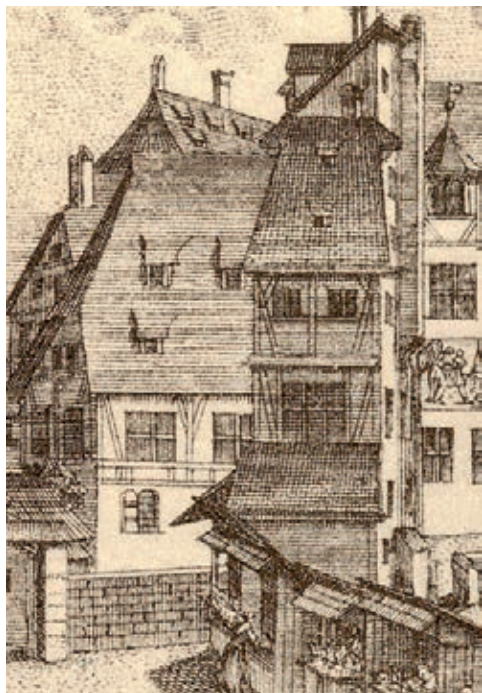
13 Häuserzeile zwischen St. Elisabeth und St. Jakob.
Blick nach Osten. Kupferstich von J.A. Delsenbach.

Mehrere dieser Häuser, genauer gesagt eine ganze Häuserzeile zwischen den beiden Kirchen St. Jakob und St. Elisabeth, hat der Kupferstecher Johann Adam Delsenbach am Beginn des 18. Jahrhunderts abgebildet (Bild 13). Am dritten und höchsten Haus von vorne aus gesehen ist an der Südostfassade deutlich ein Außenschlot, vielleicht mit Rundhaube, zu erkennen. So wie es sich darstellt, war er wohl der einzige Schlot im Haus, durch den die Rauchgase aus Stube und Küche hinaus gezogen sind.

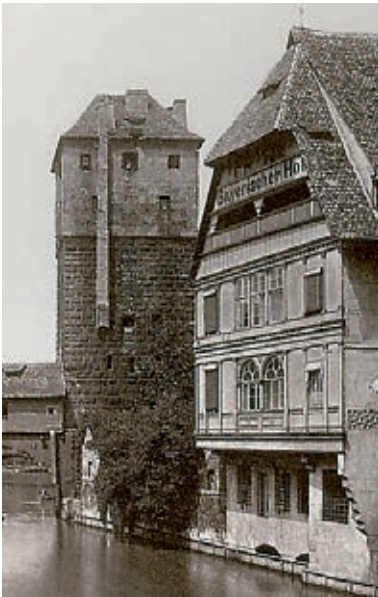
14 Foto von Ferdinand Schmidt, 1885.

Leider ist heute der Kaminkopf oberhalb der Traufe nicht mehr vorhanden. Der Rückbau muss den Abbildungen nach um 1900 (Bilder 14-15) stattgefunden haben. Dies tut der Sache selbst aber keinen Abbruch, denn noch immer vermittelt der verbleibende Schlot den Sinn und Zweck seines Daseins (Bild 16).

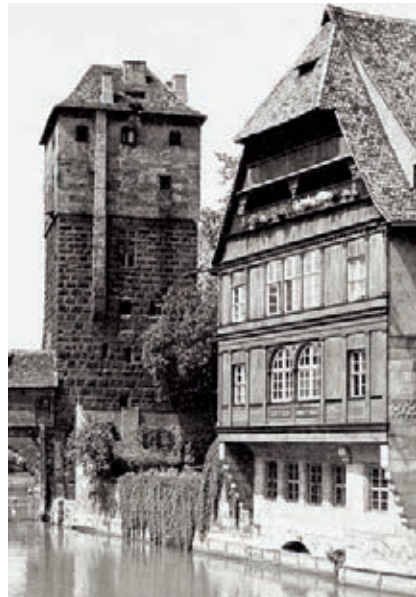
15 Aufnahme entstanden nach dem 1. Weltkrieg.

Wasserturm mit und ohne Schlotkopf.

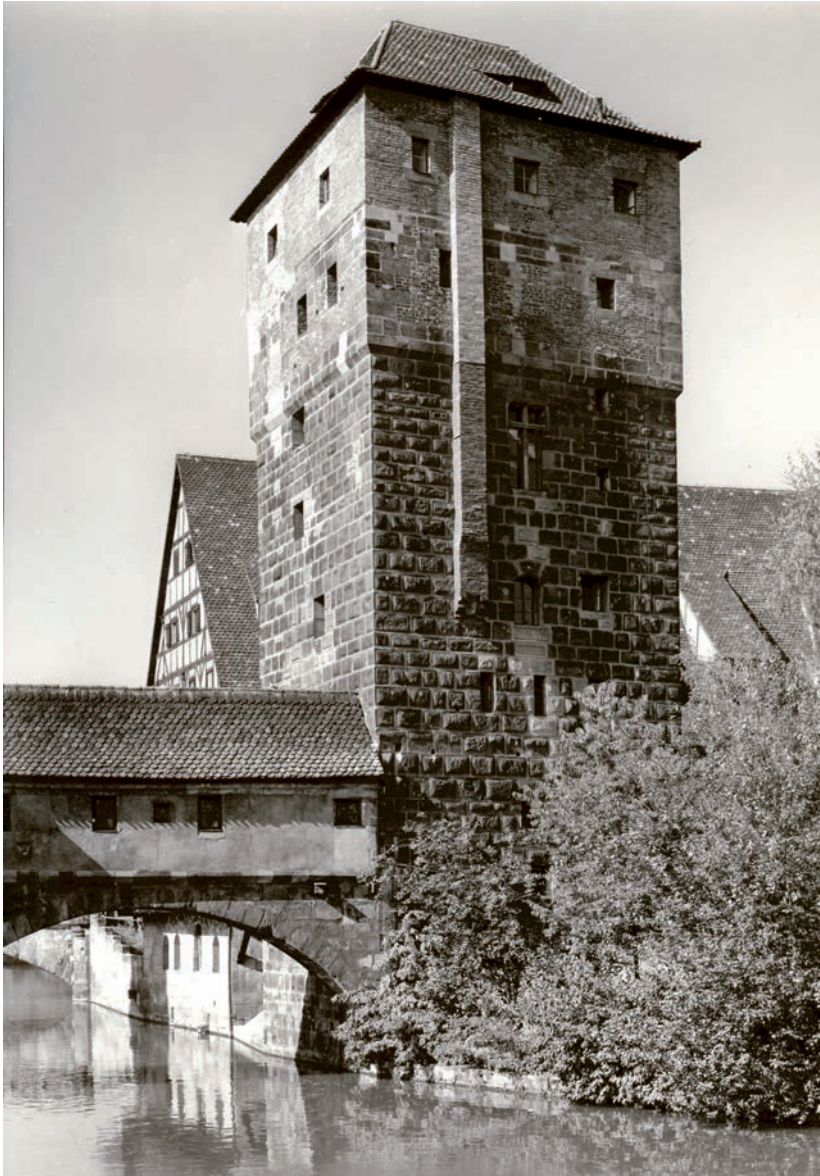
16 *Die stimmungsvolle und kontrastreiche Aufnahme setzt den Außenschlot ins rechte Licht. (Mulzer 1993)*

Die Genauigkeit von J.A. Graff lässt deutlich den Wachturm in Sandstein und die Aufstockung von 1582 in verputztem Backsteinmauerwerk erkennen. Der auf zwei Sandsteinkonsolen ruhende, verputzte Backsteinschlot erstreckt sich schnurgerade vom dritten Obergeschoss bis ca. zwei Meter über die Traufe. Eine Rundbogenhaube sorgte letztendlich für einen regensicheren und dekorativen Abschluss.

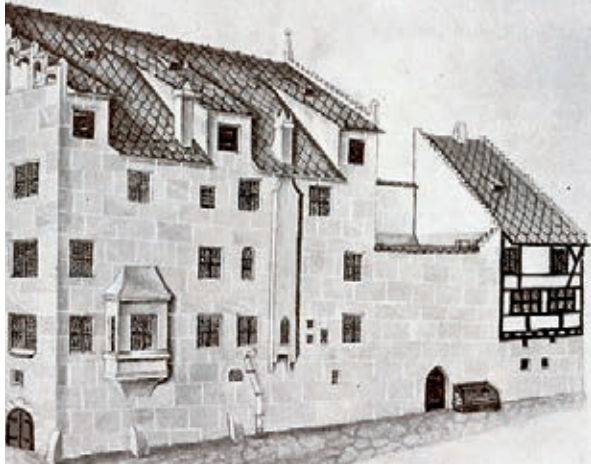
*Burgstraße 19
noch mit Pult-
dach. Aus dem
Geschlechter-
buch der Derrer
um 1641.*

Ein schönes Beispiel hierfür findet sich auf einer Abbildung im Geschlechterbuch der Derrer. Zu sehen ist das Eckgebäude Burgstraße 19 (noch mit Pultdach) mit seinem Hinterhaus in der Oberen Krämersgasse (Bild 17). Auffallend sind u. a. zwei Auskragungen, zum einen ein steinernes Chörlein und zum anderen ein Schlot, der mit etwa einer Backsteinbreite vor die Trauffassade tritt. Zwei Konsolen in Brüstungshöhe des ersten Obergeschosses tragen das Backsteinmauerwerk. Was nicht zu erkennen ist: Wird das Schlotloch allseitig von Backsteinen umfasst oder ist es nur u-förmig aus dem Sandsteinquadernmauerwerk herausgearbeitet und bindet das straßenseitige Mauerwerk in dieses nur ein? Gleichbleibend in der Breite zieht sich der Mauervorsprung die Fassade hinauf, erst kurz unterhalb der Traufe tritt eine Verschlingung ein. Sein Weg führt ab dort an der Dachunterseite, wohl in dessen Neigung, schräg nach oben, um nach ein paar durchlaufenden Ziegelreihen stehend ins Freie zu treten. Dabei schmücken abgetreppte Wandungen die Schlotmündung. Des Weiteren macht es den Anschein, dass die innere Schlotwandung in gerader Linie nach oben läuft. Der Grund für die Verziehung nach innen dürfte sicher im Wunsch nach einer durchlaufenden Traufe zu suchen sein.

Das rundbogige Fenster in der straßenseitigen Schlotwandung lässt eine dahinterliegende Herdstelle vermuten. Wie schon beim Luginsland könnte das Fenster, wenn auch nur spärlich, den Küchenraum mit Frischluft und Tageslicht versorgt haben.

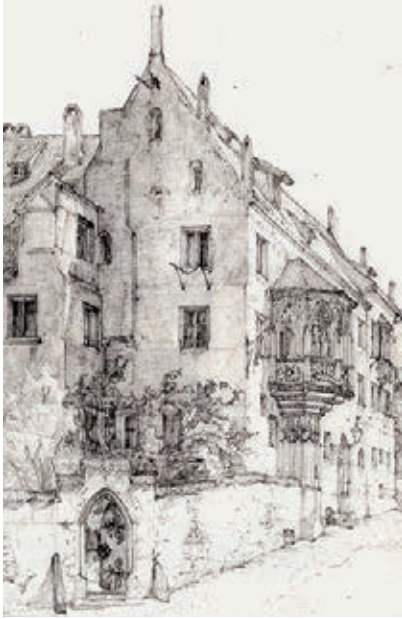
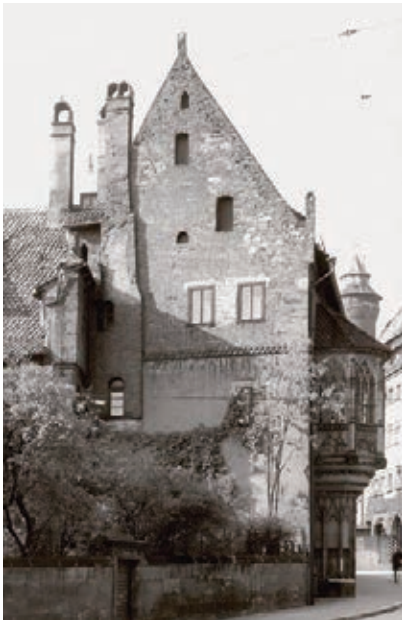
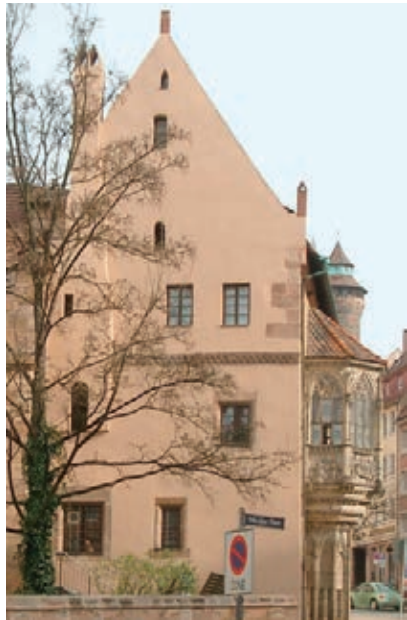
18-20

*Sebalder Pfarrhof
im Wandel der Zeit.*

Heute existiert von dieser Schlotart nur noch ein einziges Exemplar, aufzufinden am Südgiebel des Sebalder Pfarrhauses (Bilder 18-20). Gegenüber dem ursprünglichen Aussehen unterlag der Schlot im Lauf der Zeit zwar stärkeren Veränderungen, wie die drei Abbildungen unschwer erkennen lassen, doch noch immer kann man den Vorsprung in Backsteinbreite, zwei Züge und die nach oben hin schrittweise Verjüngung ohne Schwierigkeiten ablesen.

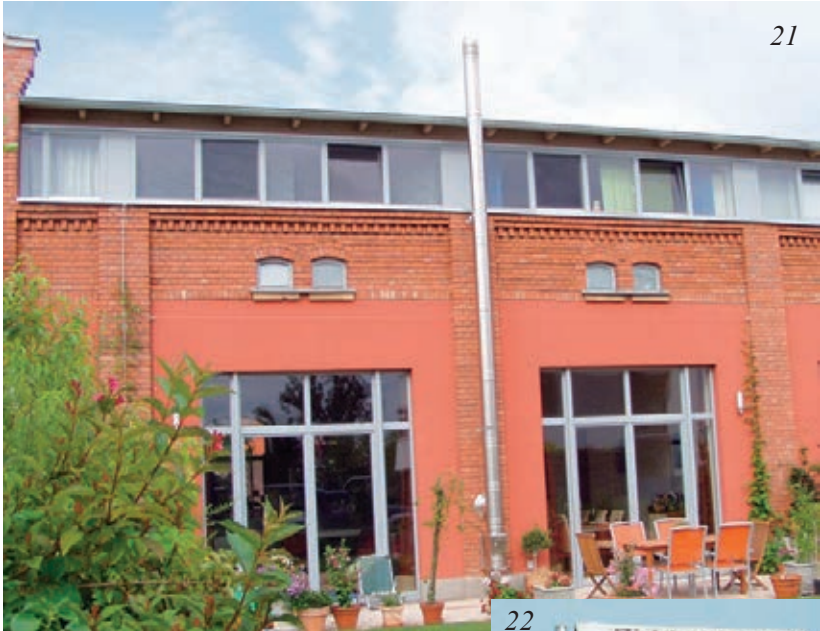
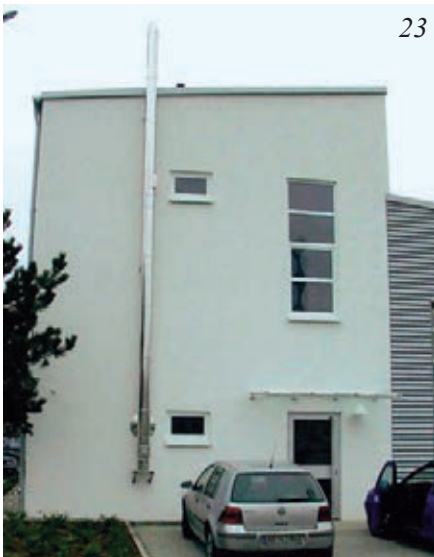
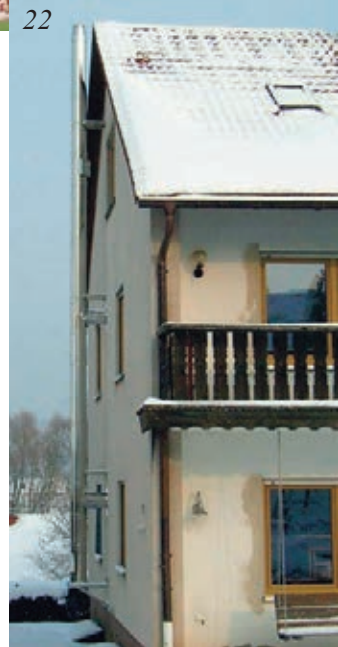
Außenschlöte im modernen Gewand

Bevor der Aufsatz endet, wenden wir unseren Blick noch aus der Vergangenheit in die Gegenwart. Der Außenschlot war über einen längeren Zeitraum hinweg sozusagen aus der Mode gekommen, doch nach Auskunft von Herstellern und Verarbeitern gewinnt er seit ein paar Jahren mit steigender Tendenz überraschend wieder an Popularität. Vor allem die Hausbesitzer bzw. Bauherrn von Ein- und Zweifamilienhäusern, seltener von Mehrfamilienhäusern, sind die potenziellen Kunden für derartige Schlöte. Dabei überwiegt zu einem großen Anteil der nachträglich angebrachte, auf einer Wandkonsole stehende Schlot. Dabei ist die Giebelfassade der bevorzugte Anbringungsort; nicht so häufig erscheint der traufständige oder der auf einem Fundament ruhende Schlot (Bilder 21-23). Im Gegensatz zu früher besteht die Schlotwandung nicht mehr aus Backsteinen, sondern aus einem doppelwandigen Edelstahlrohr, dessen Hohlraum mit einer Wärmedämmung ausgefüllt ist. Eine Lackierung der Außenfläche ist in jedem RAL-Ton möglich, ist aber auf Grund des Materials nicht erforderlich¹⁵.
