Nürnberger Altstadtberichte
Nr. 11 1986

Tätigkeitsbericht der Altstadtfreunde
 für das Jahr 1985.

Das Chorgestühl der St.-Lorenz-Kirche in Nürnberg
 und die Meister seiner Wiederherstellung.

Vergangenheitsbewältigung in der Altstadt.

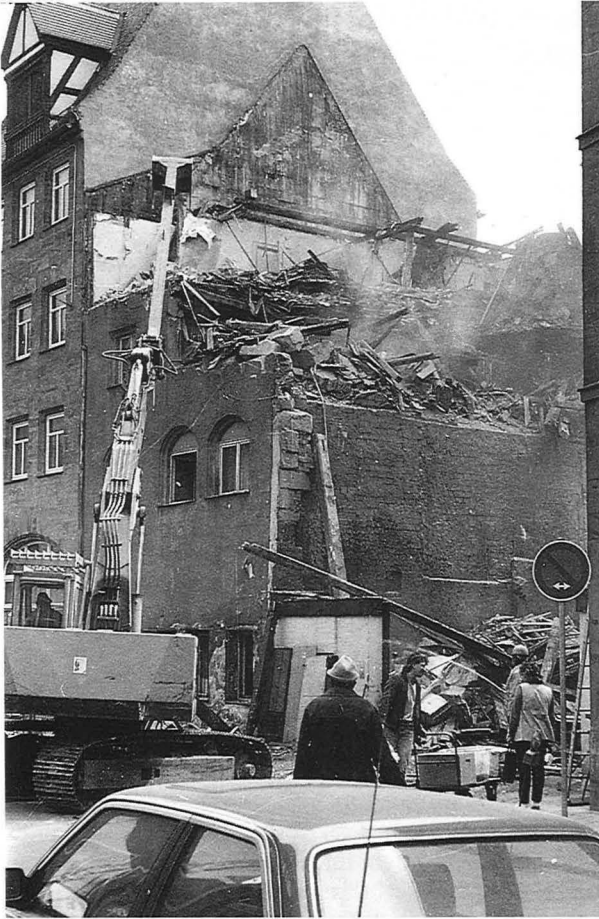
*Ein altes Haus
weniger:
Nürnberg ärmer
gemacht durch
erbarmungslosen
Abbruch Hintere
Ledergasse 33*

führt (was angesichts des großen, Zwischengeschoß-verdächtigen Abstands vom Erdgeschoß zum ersten Obergeschoß sicher interessante baugeschichtliche Aufschlüsse erbracht hätte) noch eine Bergung von Bauteilen veranlaßt (obwohl im Kunstdenkmäler-Inventar unter anderem eine spätklassizistische Treppenbalustrade erwähnt war).

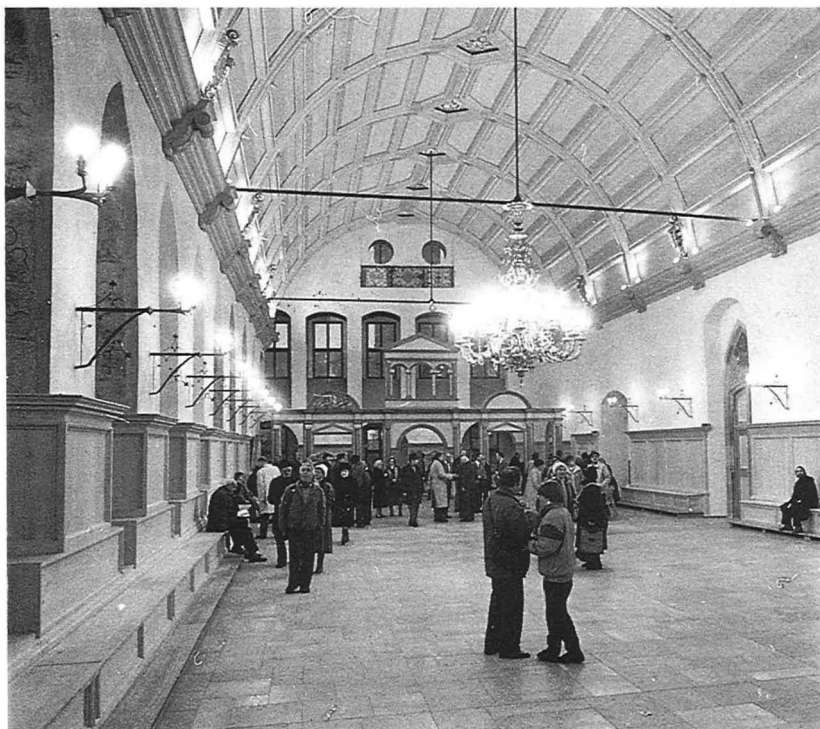
3 *Licht-Spiele im Alten Rathaussaal: Der Leuchter aus den Spenden von 15000 Bürgern wird drei Abende lang in Betrieb genommen*

wenn auch auf ganz andere Weise, die Verwirklichung eines Licht-Schauspiels von annähernd barocker Sinnhaftigkeit gelungen. Auch die amtliche Einweihung des Rathaussaal-Leuchters durch den Oberbürgermeister am Nachmittag des 12. Dezember vervollständigten die Altstadtfreunde, indem sie am 12., 16. und 17. Dezember die Bevölkerung bei Dunkelheit in den Saal einluden. Das immer wieder vorgeführte ganz langsame Aufglühen des 96-flammigen vergoldeten Prunkstücks, zusammen oder zeitlich verschoben mit der Wand- und Deckenbeleuchtung, faszinierte zahlreiche Nürnberger. Selbstverständlich wurde auch die Geschichte des Leuchters erklärt und auf sein noch fehlendes kleineres Gegenstück im Westen des Saals hingewiesen, für das an diesen drei Abenden bereits rund 4500 DM in die Sammelurne fielen.

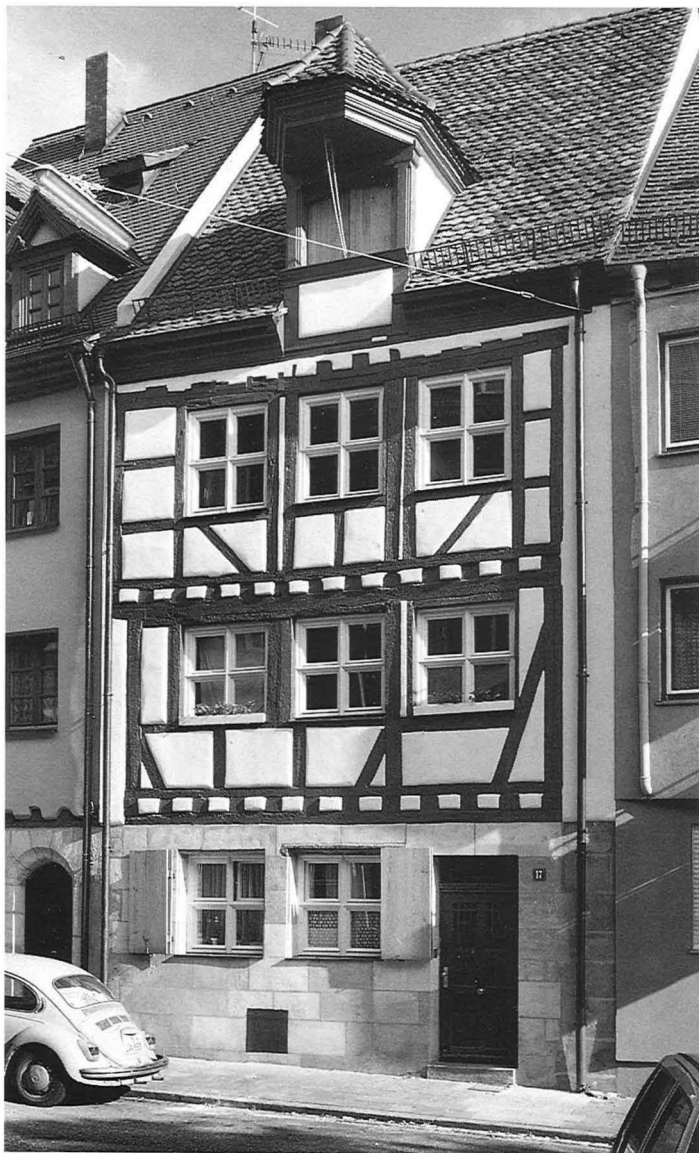
15

Neugewonnenes Baudenkmal Geiersberg 17

In schärfstem Gegensatz zu diesem niederdrückenden Verlust steht ein Zuwachs des Altstadtbilds durch unsere Bemühungen um das Haus Geiersberg 17: Hier wurde aus einem unansehnlichen, mit einem flachen Blechdach notdürftig abgedeckten Torso, den niemand beachtete und der nicht einmal unter Denkmalschutz stand, mit unendlichen Mühen wieder ein typisches Nürnberger Altstadtthaus gewonnen. Das Gebäude (an dem wir bereits 1983 ein Teileigentum erworben hatten) ermöglichte den Altstadtfreunden nicht nur ihr erstes Richtfest, son-

dern verlangte auch schwere Mitglieder-Eigenarbeit bei der Freilegung der Fassade und feinfühligste Planung bei der Gestaltung des Dachers. Daß diese umfangreiche Wiederherstellung gleichzeitig mit den vielen anderen Vorhaben dieses Jahres ausgeführt werden konnte, war einer mäzenatischen Spende unseres Gönners Karl Diehl zu verdanken.

Das Haus seit einem schweren Luftkriegsschaden nur noch mit (begehbarem) Blechdach abgedeckt. Das Innere vernachlässigt, die Straßenfront grau verputzt; alte Bestandteile nirgends mehr erkennbar. 1983 dennoch durch die Altstadtfreunde die meisten Anteile der besitzenden Erbgemeinschaft erworben und damit bestimmender Einfluß auf das Haus erlangt. Als erster Schritt 1985 die Fassade freigelegt und ein Dachstuhl mit Erker (siehe folgendes Bild) etwa in den alten Maßen aufgesetzt. Der Sandstein im Erdgeschoß stellenweise ausgebessert, das Dach mit alten Ziegeln gedeckt; die auf dem Bild bereits vorhandenen neuen Fenster jedoch erst im folgenden Jahr im Zuge einer teilweisen Innensanierung eingefügt. – Entwurf und Bauleitung: Architekt Christian Hirschfelder. Ausführung: Baugeschäft Koch, Rückersdorf, und Zimmermeister Georg Mederer, Ebenried; die Freilegung in Eigenarbeit. Pressevorstellung: 11. Januar 1986. Alle Kosten durch eine Spende Karl Diehls an die Altstadtfreunde aufgebracht.

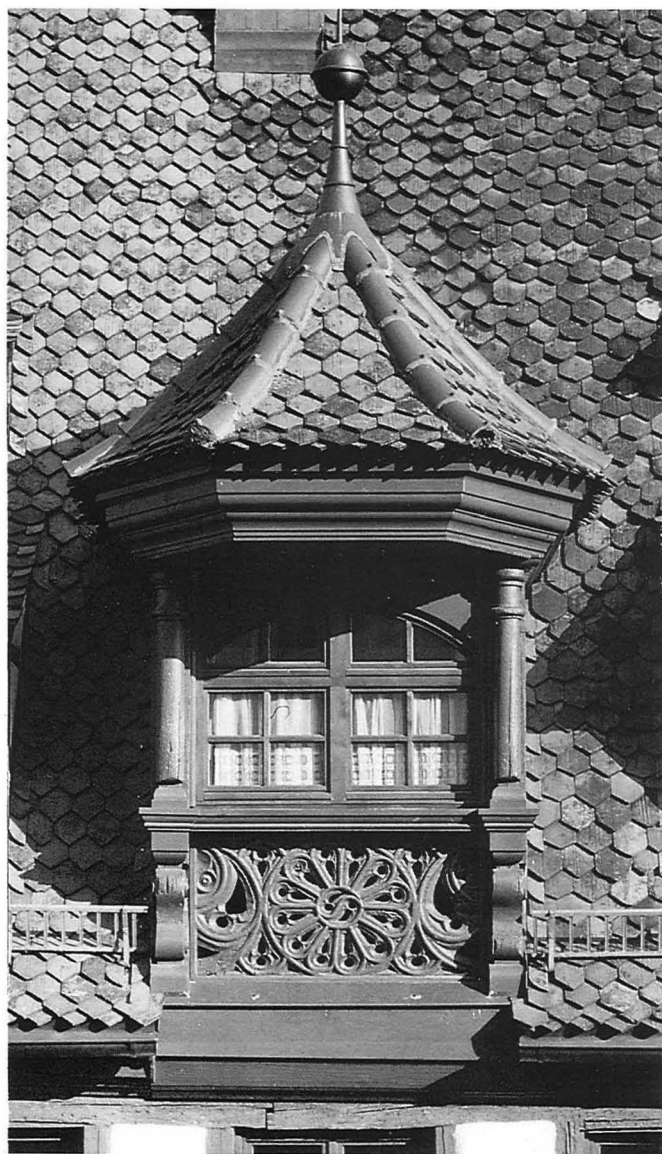
Geiersberg 17 (links), Schlehengasse 15

Bild 17: Erker Schlehengasse 15

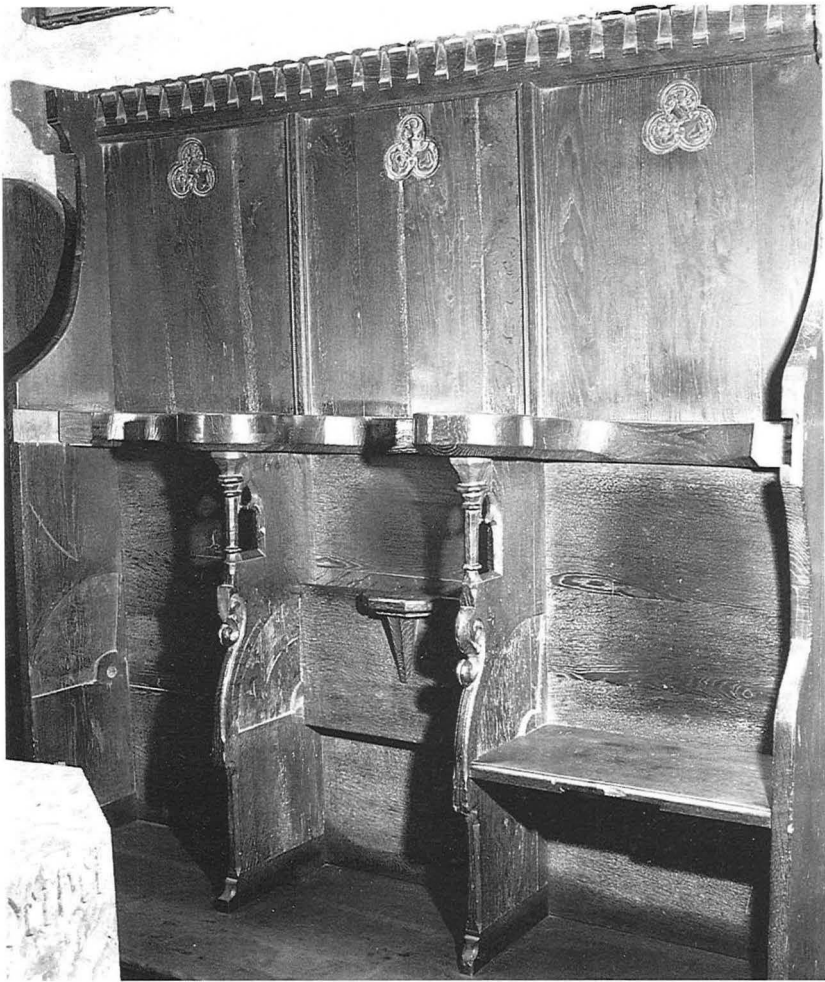
1 *Gestühl gegenüber dem Rochusaltar; wohl um 1485.*

beim Aufstehen dienen konnten.) Die Abschlußwangen des Gestühls sind hochgezogen und geben den getäfelten Feldern der Rückwand, dem „Dorsale“, ihren Halt. In jedem Feld ist ein Allianzwappen Imhoff/Holzschuher eingeschnitzt, das dieses Gestühl als Stiftung des Peter Imhof in den Jahren nach seiner Heirat mit Magdalene Holzschuher (1472) ausweist⁸.

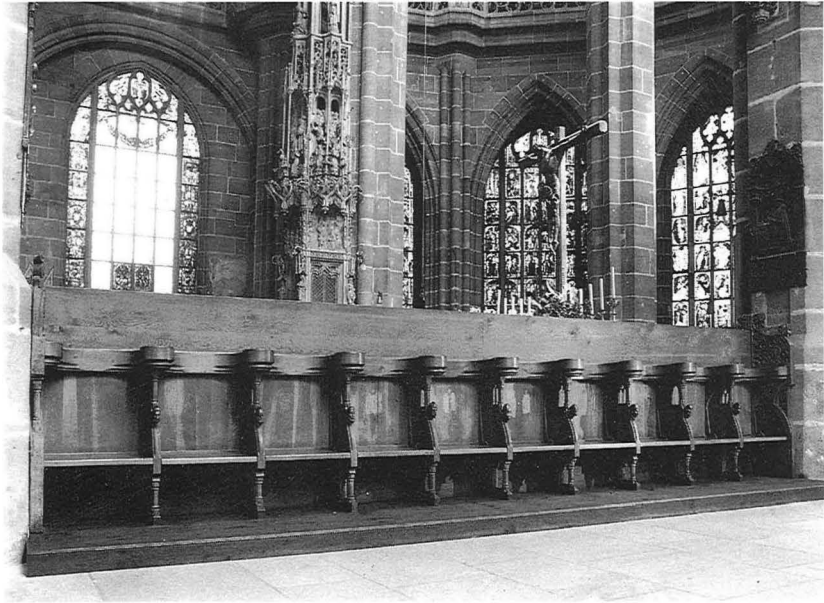
2 *Chorgestühl, Außenseite. Mit Köpfen und Abschlußwangen.*

Wenden wir uns nun unserem eigentlichen Studienobjekt, dem Gestühl im Chor, zu (Bild 2)! Hier fällt sogleich das Fehlen der hohen Rückwand auf, umso mehr, wenn man auswärtige Beispiele zum Vergleich heranzieht wie das Gestühl im Ulmer Münster, wo der große Meister Jakob Syrlin der Ältere das meterhohe Dorsale mit einer ununterbrochenen Reihe lebensvoller Reliefs geschmückt und mit überaus prächtigen vorstehenden Maßwerk-Baldachinen abgeschlossen hat. Dort handelte sich es allerdings um eine Kirche mit einschiffigem Chor, an dessen schlichter Wandfläche sich das Gestühl anlehnen und hoch aufwachsen konnte. In der Lorenzkirche mit ihrem dreischiffigen Hallenchor ließen sich dagegen die Sitze nur zwischen Pfeiler einspannen; aber das erklärt noch nicht allein die Entstehung des eigenartig niedrigen, sozusagen janusköpfigen Doppelgestühls, das sich gegeneinanderlehnt und dessen eine Sitzreihe nach innen zum Hauptaltar, die andere nach außen in den Chorumgang gerichtet ist. Welchem liturgischen Zweck diese letzteren Sitze gehabt haben könnten, darüber hat man sich noch kaum Gedanken gemacht (ebensowenig übrigens über die Reihen, die *hinter* dem Hauptaltar angeordnet

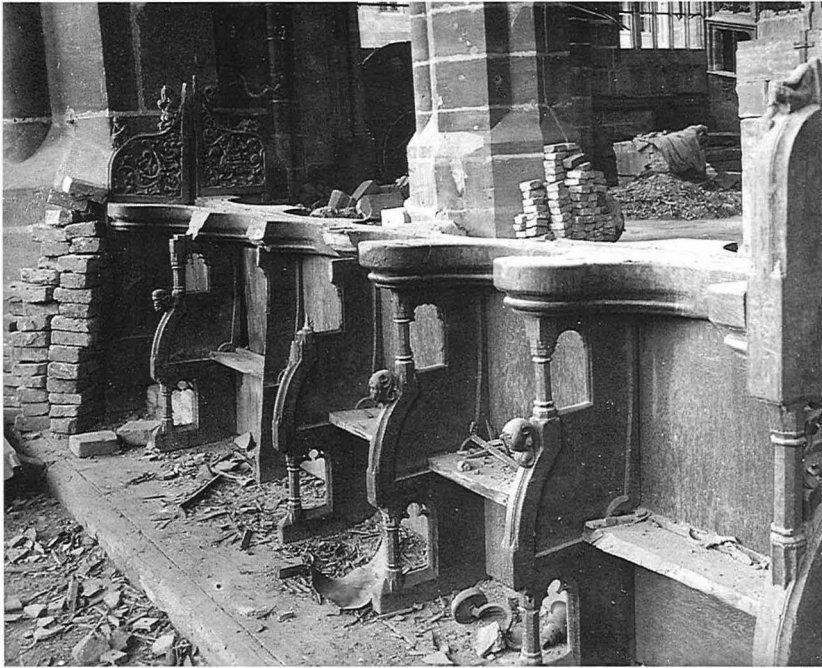
- 5 *Beschädigtes Chorgestühl (im Abschnitt A, außen). Aufnahme September 1946. Links die Wange von Bild 30; dem „Wilden Mann“ fehlt jedoch der Kopf. Die glatt abgeschlagenen dicken Bohlen der Armstützen lassen die Wucht der heruntergestürzten Gewölbeteile ahnen.*

Neben dieser Umgruppierung im Großen hat das Chorgestühl zahlreiche Veränderungen im Kleinen erfahren, die gar nicht mehr alle feststell- und dokumentierbar sind. Die Nachkriegsfotografie einer beschädigten Bank, die noch zu den besterhaltenen gehörte, zeigt das Ausmaß der Verwüstungen durch die Luftangriffe 1943 bis 1945 (Bild 5). Wenn man sich in die Kriegszeit zurückversetzt, wird man es begreiflich finden, daß nicht alle damals eingesetzten Schutträumer-Kräfte das nötige Verständnis für die von den Trümmern zu befreienden Teile des Gestühls haben konnten. Da war es eines der vielen Verdienste, die sich der seinerzeitige Mesner von St. Lorenz, Diakon Wechsler, um die Kirche erworben hat, daß er in einem Waschkorb zahlreiche Bruchstücke des Gestühls, darunter auch abgeschlagene Köpfe,

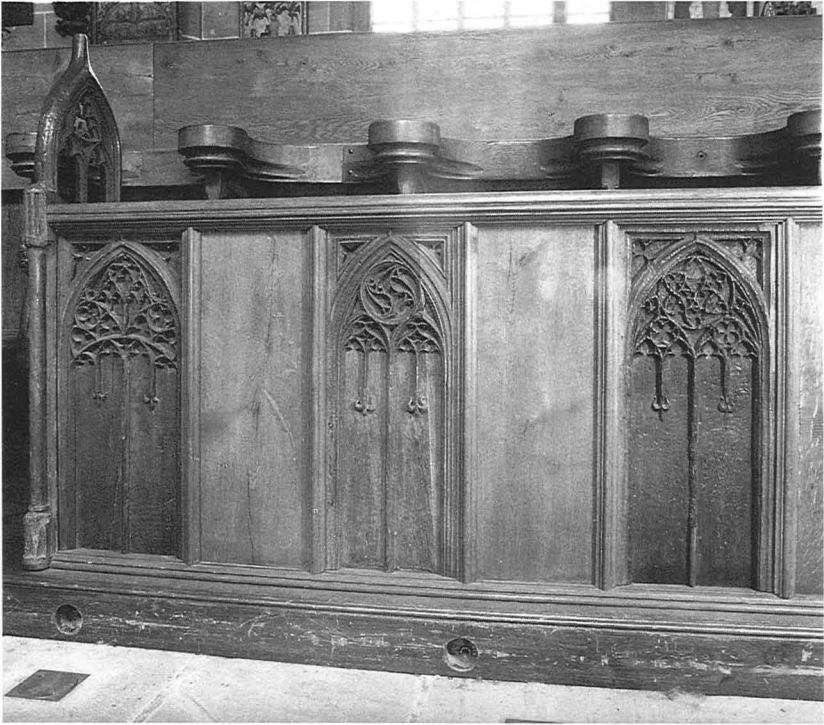
6 *Pult vor dem Chorgestühl (im Abschnitt F). Die gotischen Schnitzereien wechseln mit schmucklosen neuen Bohlen.*

Nur an einer Stelle des Gestühls wurde der Weg der Vereinfachung beschritten: Bei der Wiederherstellung der gotischen Pultbrüstungen vor den inneren Bankreihen in den Abschnitten F und G. Die einzelnen Felder dieser Brüstung, die jeweils die Breite einer Eichenbohle haben, waren mit reicher Maßwerkschnitzerei verziert. Da nur die Hälfte von ihnen erhalten war, wurde abwechselnd jedes zweite Feld mit einer schmucklosen Bohle ergänzt (Bild 6). Durch diese Umstellung entstand eine neue rhythmische Gliederung der Brüstung, die nicht zwingend den Eindruck kriegsbedingter Lücken hervorruft.

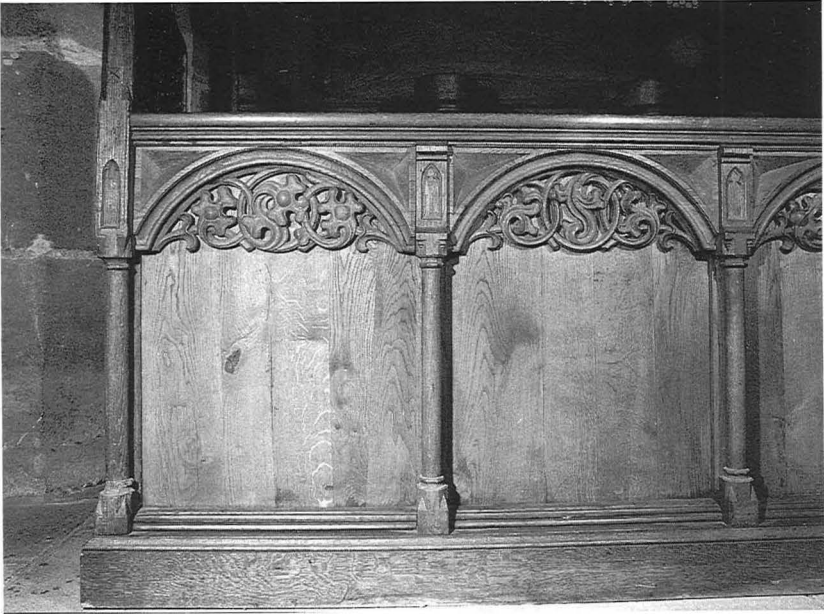
7 *Andersartig gestaltete Pultbrüstung im Abschnitt E: Lappige Blattornamente unter flachen Bogenstellungen.*

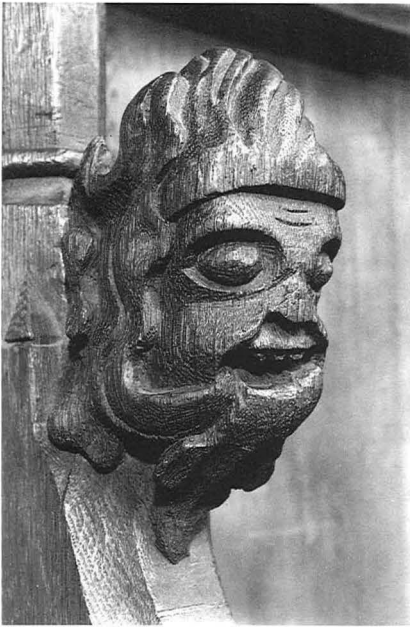
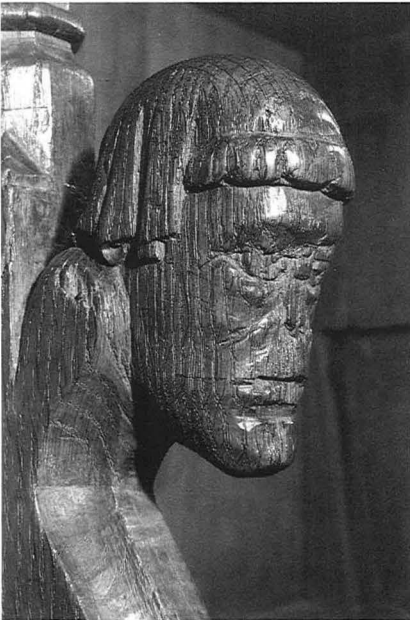
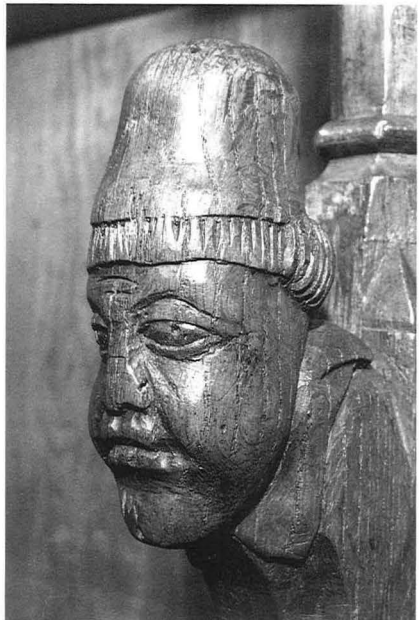
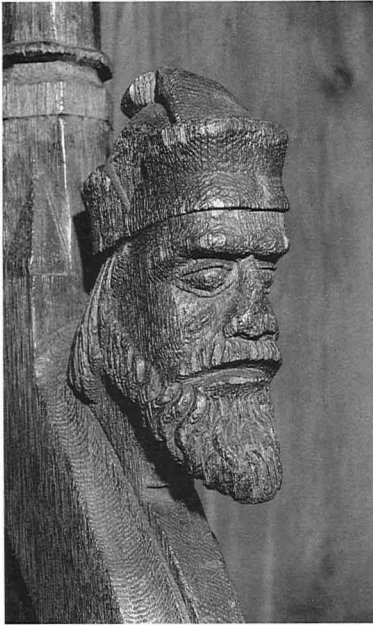
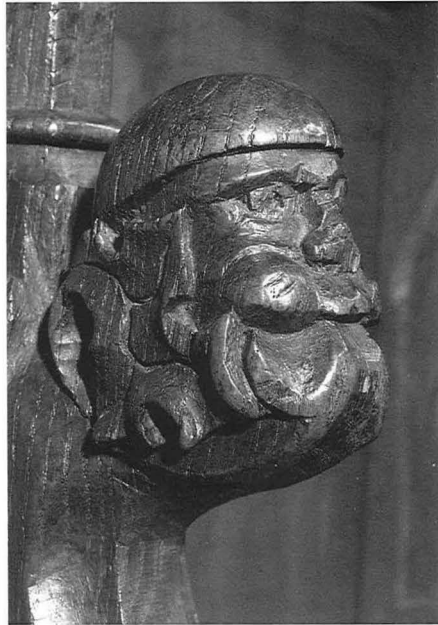
9 – 22 *Ältere Köpfe (von verschiedenen Schnitzern) am Chorgestühl.*

tungszusstand das noch zuläßt; denn langjähriger Gebrauch und die Auswirkungen der Luftangriffe haben ihnen meist stark zugesetzt. So werden viele Rätsel übrigbleiben, die kaum mehr zu lösen sind. Wir finden zum Beispiel einen schwungvoll geschnittenen Phantasiekopf, dem ein Blatt aus dem Mund hängt (Bild 9). An anderen Stellen hat man den Eindruck, daß nicht ein Bildhauer, sondern gleich der Schreiner selbst die Köpfe aus den Bohlen herausgeschnitzt hat (Bild 10; vgl. auch Bild 19): Sie sind einfacher gestaltet, aber von umso größerer Ausdruckskraft. Am nächsten Beispiel (Bild 11) sehen wir, daß hier wohl durch Messerschnitte mutwillige Beschädigungen erfolgt sind. Daneben stehen wohlerhaltene Köpfe wie der eines Mannes mit hoher Kappe (Bild 12), dem trotz aller Stilisierung eine bestimmte Persönlichkeit, vielleicht ein Pfarrer, zum Vorbild gedient haben könnte. Von den vielen weiteren markanten Charakterköpfen seien hier noch zwei besonders gegensätzliche Beispiele, ein hagerer Alter mit Zipfelmütze (Bild 13) und ein knaufartig vorspringender bulliger Kopf (Bild 14), nebeneinandergestellt.

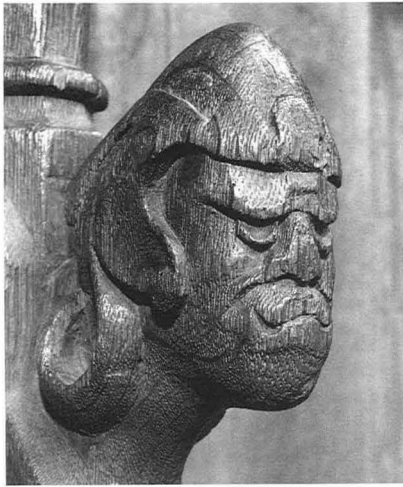
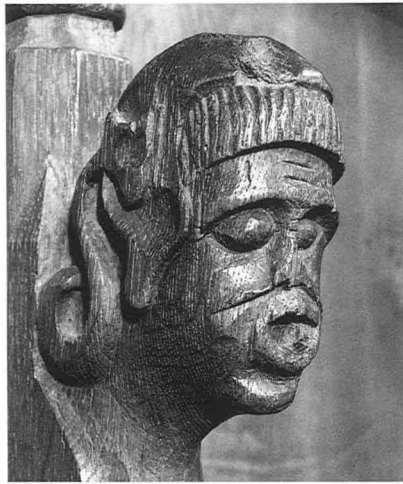
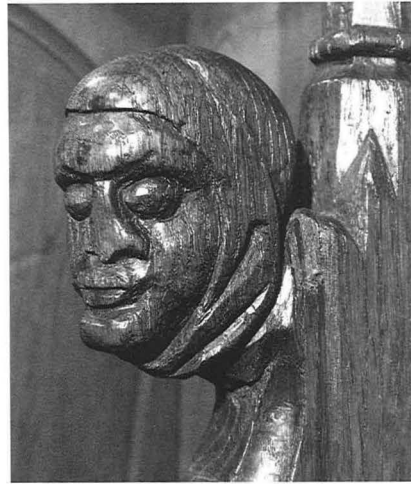
In manchen Köpfen lebt die dämonisch-abgründige Seite des Menschen auf. Das Unheimliche äußert sich in stark hervortretenden Augäpfeln (Bilder 17 und 18), in Gebärden des Verneinens oder Schreiens (Bilder 15 und 17), aber auch in den stilisierten Volutenschwüngen der Ohrpartien (Bilder 15–17), die das Gesicht aus der Realität abheben. Daneben stehen Köpfe von geradezu archaischer Vereinfachung (Bilder 19 und 20) mit flachen mandelförmigen Augen (Bild 19) oder lebensnähere Gesichter, die schmerzhaftes Klagen (Bild 21) oder stolze

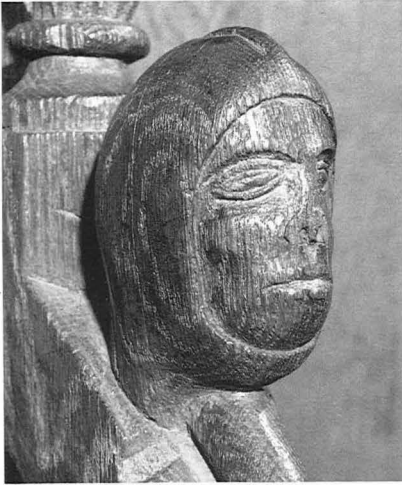
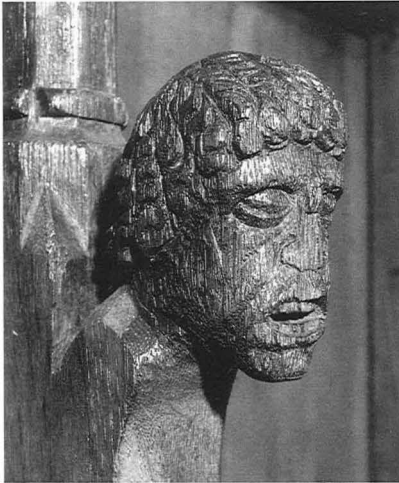
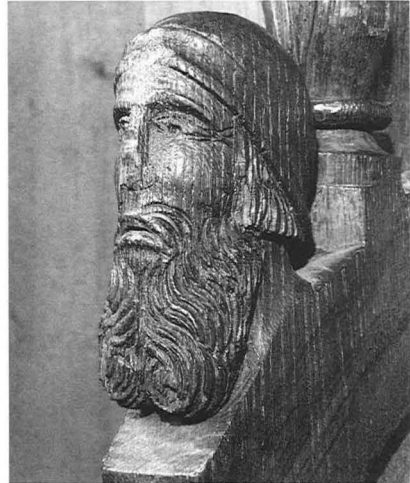
durchgeistigte Würde (Bild 22) auszudrücken scheinen. Es haben also mehrere Hände am alten Bestand des Chorgestühls geschnitzt; wie viele es waren und zu welchen Zeiten das im einzelnen geschehen ist, läßt sich aber nicht mehr genau ermitteln, wenn auch mehrere Gruppen von Köpfen (man denke etwa an die Gestaltung der Augen oder Ohren!) klar abgegrenzt hervortreten.

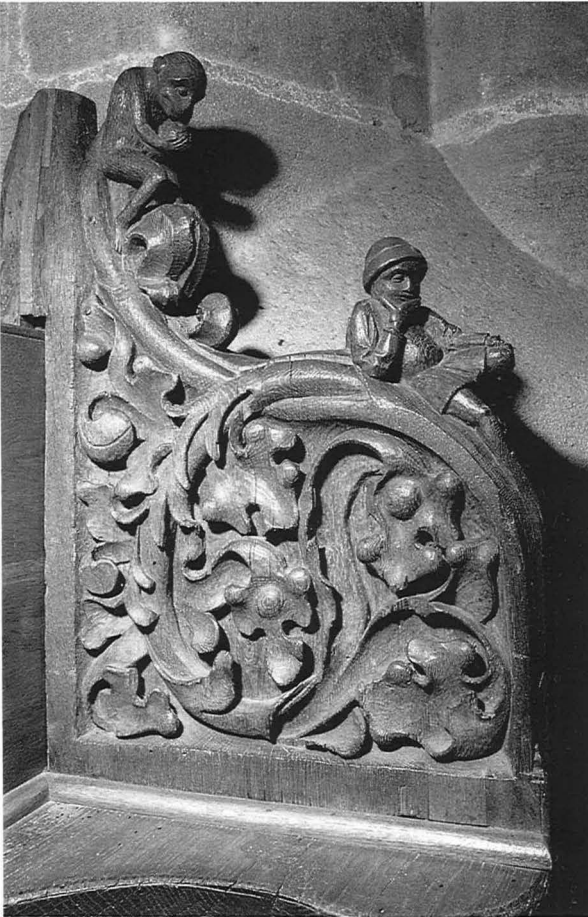
*Abschlußwange
mit lappigem
Blattwerk und
Figurengruppe*

So erscheint der Affe, der oben auf der Wange in Bild 29 sitzt, voller Leben und Neugier: Man sieht ihm an, mit welchem Appetit er bald die Frucht verspeisen wird, die er betrachtet. Darunter hat sich entspannt ein Mann niedergelassen, der, den Kopf in die Hand gestützt, hier offenbar noch lange nachdenken will.

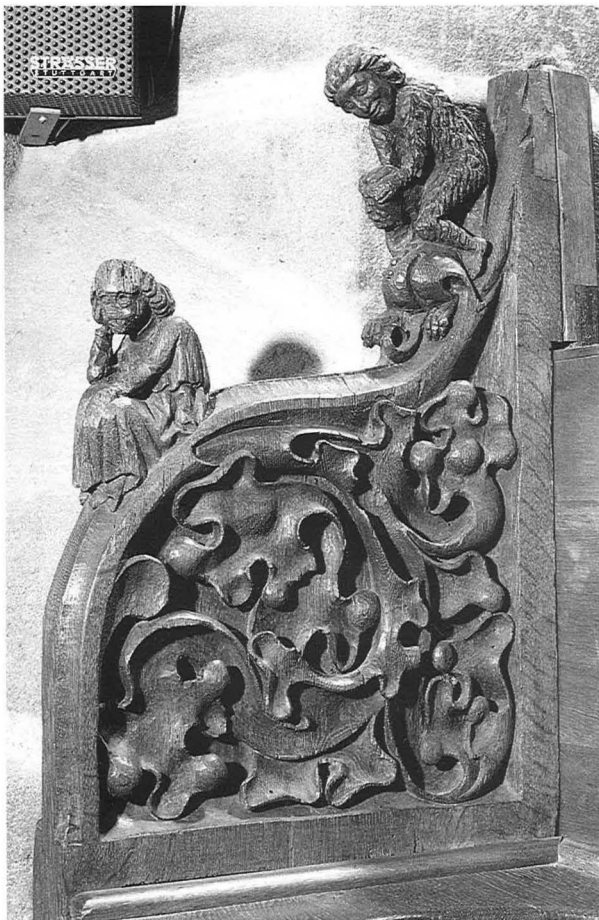
30

Das Gegenstück zu dieser Szene bildet ein „Wilder Mann“ mit behaartem Kopf, der auf einer sphinxähnlichen Gestalt mit Männerkopf hockt und sie zum Narren hält (Bild 30). Die darunter sitzende Frau scheint wieder über die Ungereimtheiten in der Welt nachzusinnen.

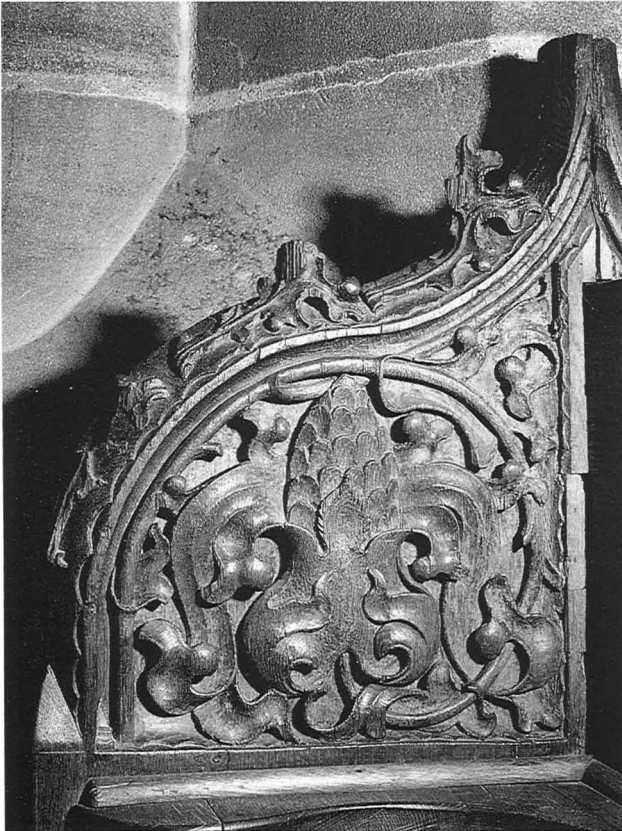
*Abschlusswange
mit dem
Blütenstand
einer
Phantasieblume*

Das Blattwerk, das die meisten Wangen überzieht, sieht vollsaftig aus: Breit und etwas lappig wuchert es über die ganze Fläche. Noch gesteigert wirken diese pflanzlichen Formen auf einzelnen Wangen, wo sie nicht nur die beachtliche Gestaltungskraft des Künstlers beweisen, sondern auch durch eine gewisse Ähnlichkeit mit Partien des Ulmer Gestühls von 1474 eine zeitgleiche Entstehung vermuten lassen. Bemerkenswert ist das organische Wachsen der Blätter aus elegant geschwungenen geschmeidigen Ranken. Die Blüten in der Mitte entsprechen nicht genau der Natur; immerhin könnte bei Bild 31 eine ins Riesige gesteigerte Hopfendolde als Vorbild gedient haben, während auf Bild 32 Anklänge an Blüte und Blätter einer Distel herauszuspüren sind. An einer anderen, nicht abgebildeten Wange (Abschnitt F, innen rechts) finden sich sehr zierlich gestaltete Weinreben mit Trauben; hier tritt

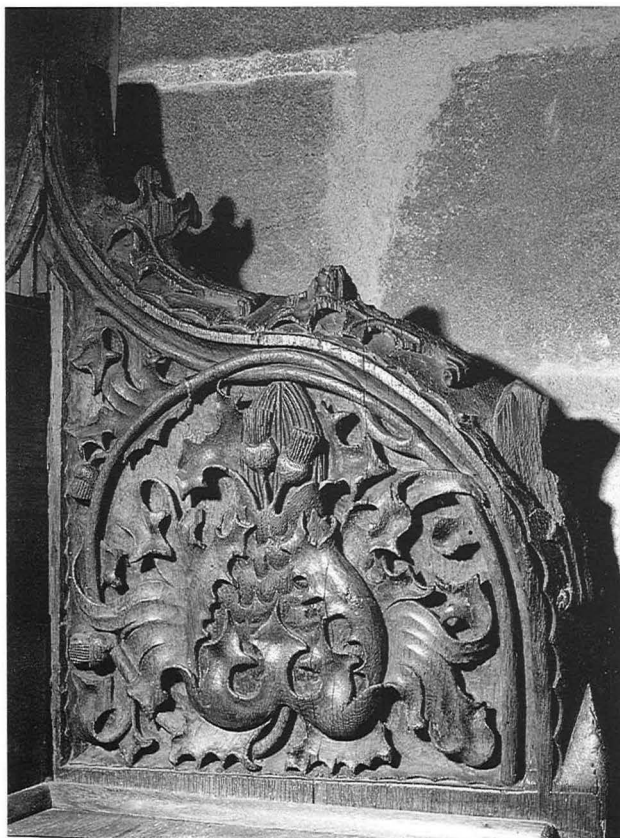
32

*Hier sind
die Blätter
stacheliger
und ähneln
einer Distel*

Auf unseren Bildern ist deutlich zu erkennen, daß die oberen Enden der Wangen wie abgeschnitten wirken und früher offenbar eine Verstümmelung erlitten haben. Auch das einfache durchgehende Brett anstelle eines Dorsales sieht ja nach einer Notlösung aus. Vielleicht trugen die Verlängerungen der abgekappten Wangen-Enden einmal Halterungen für „Rückklaken“. Dies ist eine der alten schlichten Bezeichnungen für Bildteppiche, die einst in großer Zahl (auch als Antependien an Altären) die Kirche schmückten. Zuletzt in der oberen Sakristei gelagert, befinden sie sich zur besseren Erhaltung seit 1926 im Germanischen Nationalmuseum. Ihre ursprünglichen Anbringungsorte in der Kirche sind meist nicht mehr bekannt¹⁷.

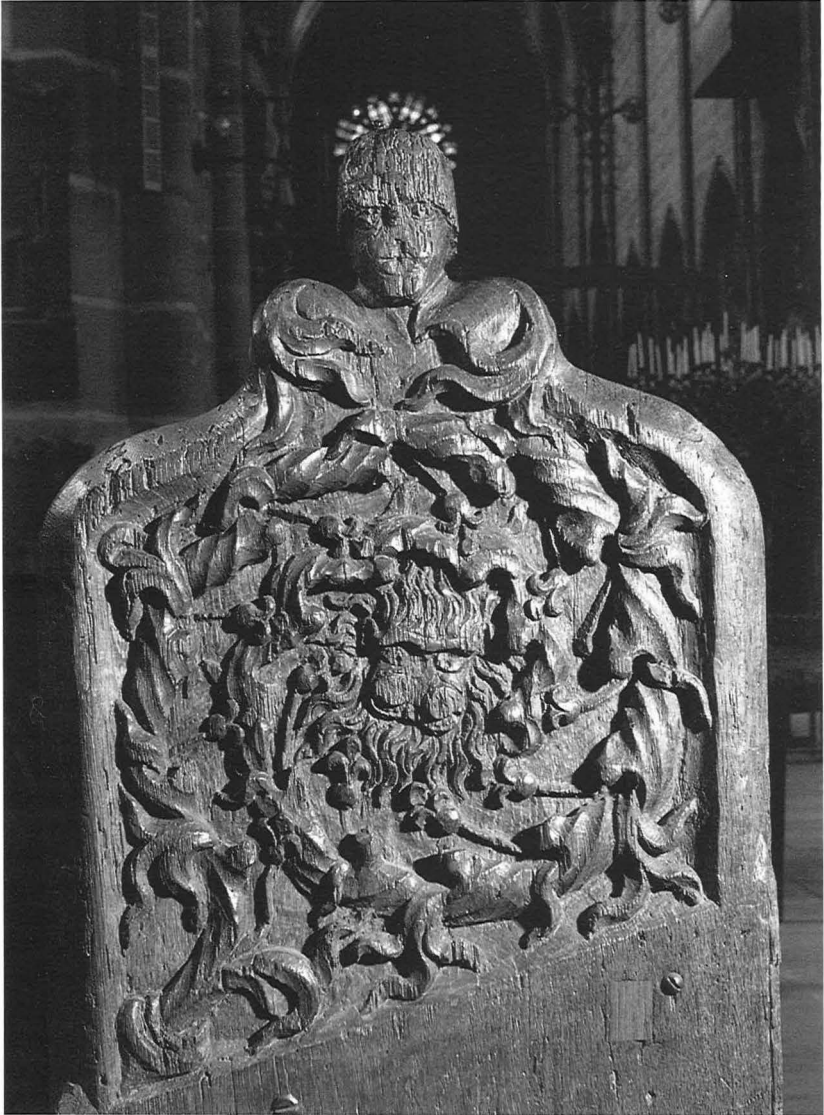
Im Gegensatz dazu schwingen die Wangen derjenigen Pulte, die mit ihren Säulen schon der Renaissance zuneigen, nach oben schulterartig aus. In der Mitte sitzt jeweils ein kleiner Männerkopf. Das Beispiel auf Bild 35 läßt durch Holzwurmsspuren und Beschädigungen das hohe Alter sichtbar werden; Menschenhände haben dabei neben dem bekrönenden Haupt auch den Löwenkopf zerschunden, der die Mitte des Schnitzwerks einnimmt. Temperamentvoll aus dem Holz herausgehauen ist das Rankenwerk, das in spiralförmiger Form den „Leu“ einkreist, der mit einer ihn wie Flammen umzüngelnden Mähne zugleich Sinnbild der Sonne und der Kräfte des Lebens ist. In seiner verstümmelten Form hat er etwas Erschreckendes. Trotzdem möchte ich ihn gerne als Wahrzeichen dafür nehmen, wie sich das Leben nach dem zerstörerischen Wüten des Krieges durchgesetzt hat – nicht zuletzt auch durch den Feuereifer der Männer, die damals an der Wiederherstellung dieses Gestühls gearbeitet und dazu beigetragen haben, den künstlerischen Reichtum ebenso wie den Gesamteindruck der größten Nürnberger Kirche zu retten.

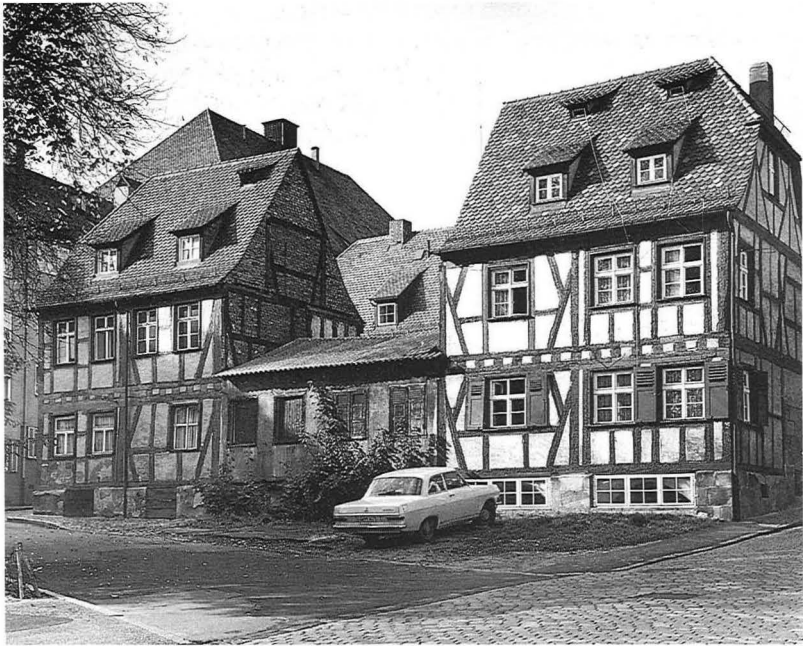
- 1 *Die unverzeihlichste Sünde an der Nürnberger Altstadt und ihrer Geschichte: Der Abbruch der ehemaligen Weberhäuser Sieben Zeilen 2–6 in den Jahren 1972 und 1973 (einschließlich der rechts gut sichtbaren Arbeitskeller). Die Aufnahme von 1966 beweist, daß der Zustand der Häuser auf gar keinen Fall „derart war, daß eine Restaurierung nicht in Frage kam“ (wie der Architekt behauptete).*

Der Anblick auf Bild 1 war vor 15 Jahren noch lebendige Gegenwart. Er zeigt kein bloßes Fachwerkhaus – eher schon eine wirtschaftsgeschichtliche Urkunde, einen Markstein der Architektur, eine Inkunabel neuer Wohnweise; insgesamt fast schon eine europäische Sehenswürdigkeit! Hier kurz die Vorgeschichte: Im mittelalterlichen Nürnberg fehlte die Textilproduktion, der Rat warb deshalb schwäbische Weber ab und lockte sie mit Darlehen und Steuererleichterungen. Aber der Wohnungsmarkt reagierte nicht flexibel genug auf diesen Zuzug, und der Rat entschloß sich, erstmals selbst Wohnraum zu schaffen. In zwei Bauabschnitten entstanden 1488/89 und 1524 die „Sieben Zeilen“: Die erste moderne Siedlung Deutschlands, schon mit dem Prototyp des zweistöckigen Reihenhauses. Eine Vorahnung von Stadtplanung und Wohnungs-

politik, ein Hauch von Langwasser, ein Vorläufer aller mehr oder weniger gemeinnütziger Wohnanlagen – dreißig Jahre vor der weltberühmten Augsburger Fuggerei, die gemeinhin als die erste solche Siedlung gilt! Sogar der Ausdruck „Sozialer Wohnungsbau“ hätte den Nürnbergern schon damals gut angestanden, denn man beschränkte sich auf Küche, Zimmer und Kammer und baute Kleinwohnungen von knapp 50 qm. All das wirkte gänzlich unmittlalterlich; es war ein einmaliges Zeugnis früher rationaler Planung, und es hätte bei dem heutigen wachsenden Interesse für Sozialgeschichte und Industriekultur eine Nürnberger Attraktion der Zukunft werden können⁶.

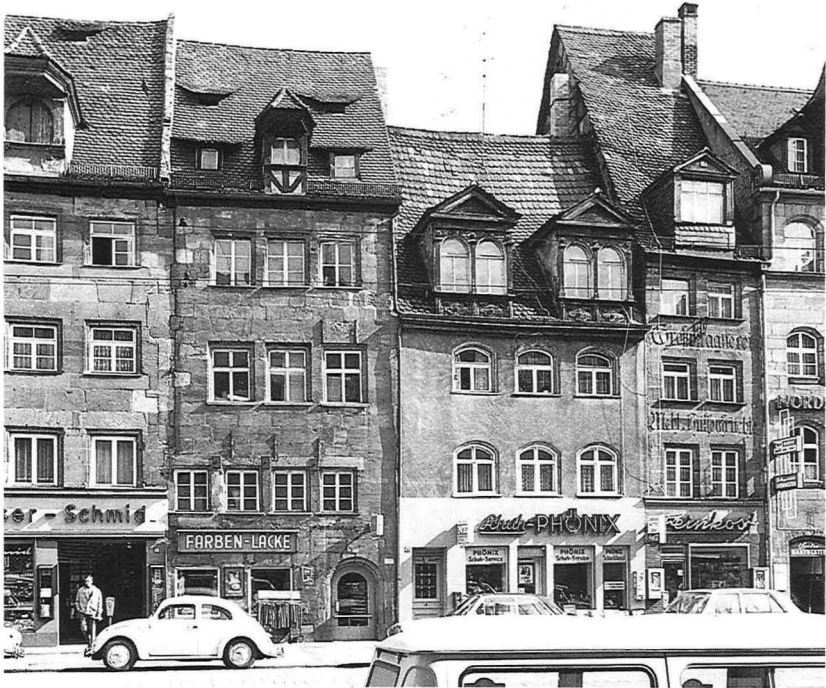
2 *Ludwigsstraße 61–71. Aufnahme 1970; Abriß der drei mittleren Anwesen 1971. – Das zweifenstrige Haus war laut Aufschrift einmal eine Großpfragnerei.*

Die nächste Fotografie! Noch vor 15 Jahren gehörte diese alte Nürnberger Häuserreihe zum selbstverständlichen Bild der Ludwigstraße und lag täglich im Blickfeld tausender von City-Fußgängern. Fünf Häuser lang ein Hüpfen und Springen der Dachfirste, fünftmal das behäbige Gebälge breit hockender Erker und die erstaunliche Eigenständigkeit gleichartiger Sandsteinfassaden – wo gibt es das heute noch so lückenlos nebeneinander? Aus und vorbei: 1971 wurden die drei mittleren Häuser niedergemacht und die Gruppe damit völlig zerstört. Gewiß, die Bauten waren sanierungsbedürftig. Aber da hätte man jetzt eben das brauchen können, was oben so genüßlich mit dem Eingreifen der Russen in Afghanistan verglichen wurde: Die Hilfe der Altstadtfreunde, denen eine Rettung sicher nicht schwerer als neun Jahre später am Unschlitt-

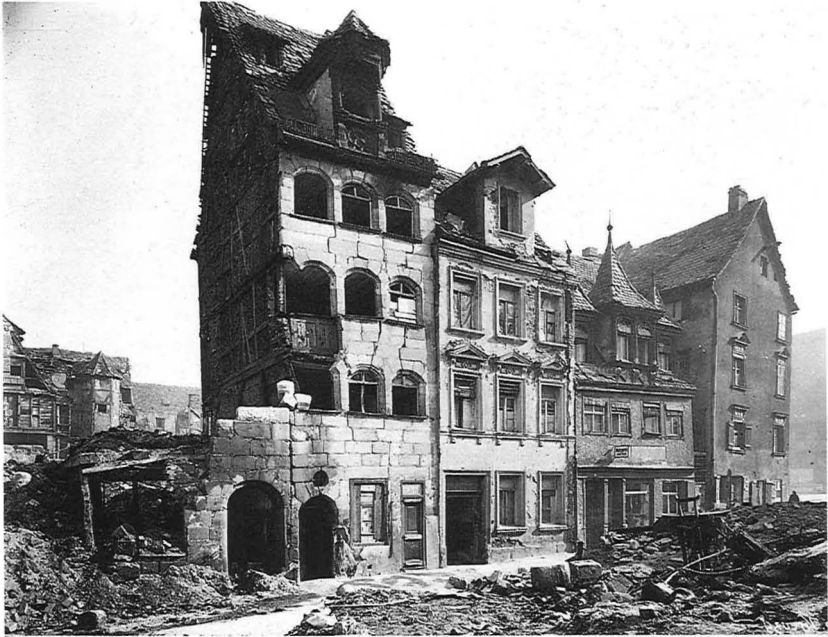
3 *Obere Kreuzgasse 6, 4, 2 und Unschlittplatz 12. Aufnahme 1946. Abbruch der beiden linken Häuser vor 1951. Die beiden anderen 1978 durch die Altstadtfreunde gerettet.*

Ein Teil der Verluste entstand freilich auch schon in der unmittelbaren Nachkriegszeit, und man mag angesichts der damaligen Notlage eine gewisse Nachsicht dafür aufbringen. Die Bilder 3 und 4 zeigen drei Beispiele: Das kleinbürgerliche Sandsteinhaus Obere Kreuzgasse 6 mit einem benachbarten ziemlich nürnbergischen Neubau des 19. Jahrhunderts, und das hochragende Giebelhaus Maxplatz 5, hinter dessen Verputz kräftige Fachwerkstreben zum Vorschein kommen. Alle drei Häuser waren in der Substanz erhalten, aber schwer beschädigt; alle wären nach heutigen Maßstäben noch wiederherstellbar gewesen; aber alle wurden wenig später abgebrochen. Kaum verständlich, daß man dabei nicht einmal das Chörlein oder die geschnitzten Dacherker geborgen hat! Vielleicht sollte man doch die Nachsicht nicht allzu weit treiben: Auf Bild 3 ist nämlich links im Hintergrund die ebenso hinfallige Ruine Untere Kreuzgasse 3/5 zu erkennen. Der seinerzeitige Besitzer erzählte mir später, daß er dieses Haus mit Klauen und Zähnen verteidigt habe: Gegen die Stadt, die es in die Freifläche des Kreuzgassenviertels einbe-

Von den *Innenräumen*, die bei allen diesen Abbrüchen in Trümmer gingen, spricht heute überhaupt niemand mehr. Einige Hinweise (wie die Vertäfelung und die Deckenbalken auf Bild 3) lassen die Verluste höchstens ahnen. Was aber tatsächlich möglich war, zeigen zwei Fotografien von 1952 aus dem Haus Wespennest 9 (Bilder 26 und 27): Ein offener

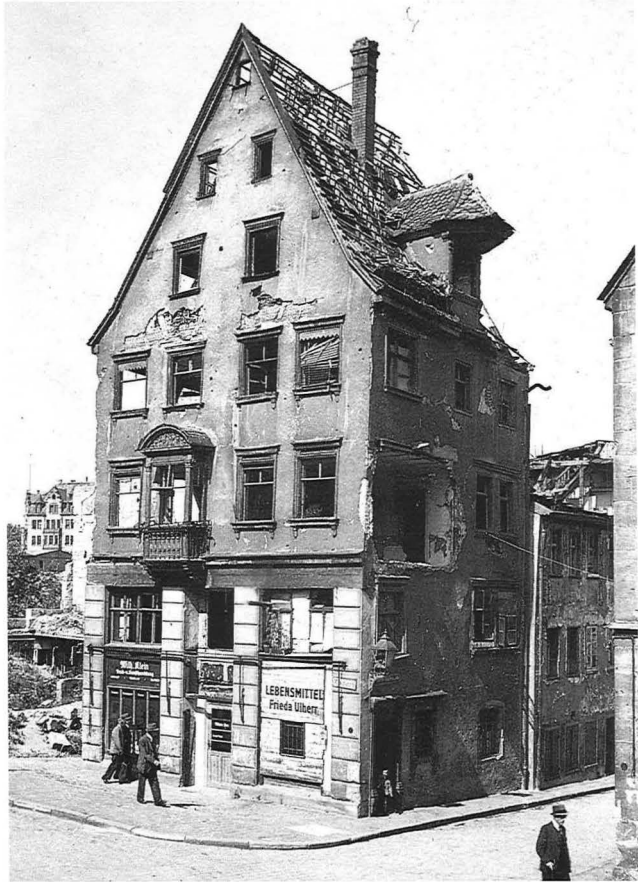
4

*Maxplatz 5.
Aufnahme
1947; Teil-
abbruch vor
1950, völlige
Beseitigung
um 1965.
Auch die an-
schließenden
drei Häuser
in der Gasse
wurden
abgebrochen.*

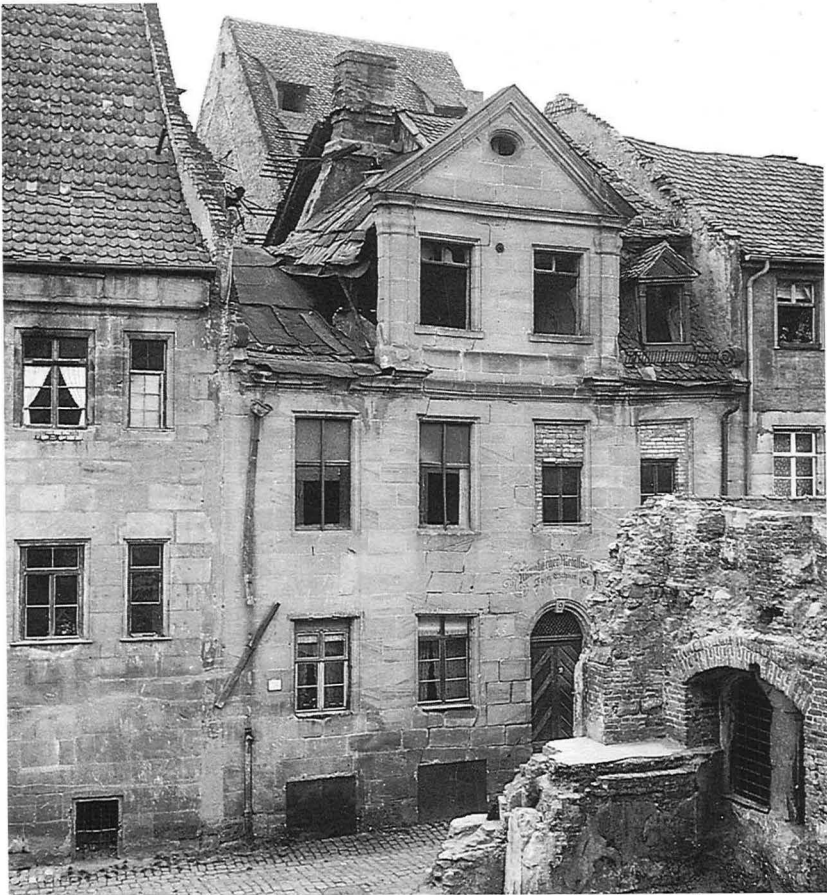
5 *Agnesgasse 9. Nur Dachschäden (beachtlich der schräg gemauerte Kamin!). Aufnahme 1951; Abriß 1952. Bild 6 zeigt die seither bestehende Lücke zwischen den Seitenwänden der beiden erhaltenen Nachbarhäuser.*

wenige wurde nicht getan, und niemand in der Stadt fühlte sich zur Hilfe für die nötige Dachreparatur berufen. Als die ersten Bleche herunterfielen, galt das Haus als einsturzgefährdet, und 1952 rückten die Abbrucharbeiter an. Ihren geübten Händen entging nichts, auch nicht die Stuckverzierung im Innern und der offene Kamin mit Empire-Vasen. Wer in Nürnberg etwas von Baukunst verstand, der konnte nur ohnmächtig zuschauen und die Hände in den Taschen ballen.

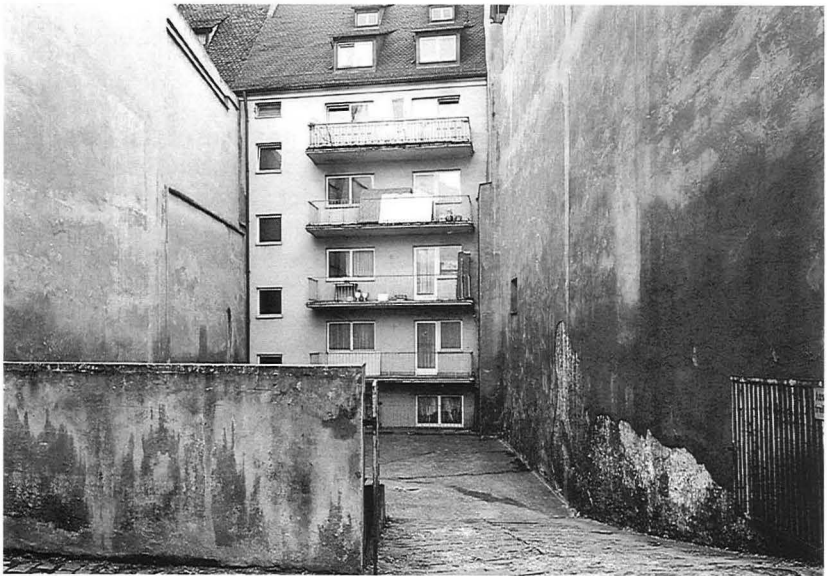
Es lohnt sich, das zu sehen, was an die Stelle trat: 35 Jahre später gähnt hier immer noch ein Loch im Stadtbild (Bild 6). In seiner tristen Mischung von Beton- und Schmutzgrau ist es eine der häßlichsten Stellen der Altstadt und nachts ein Ort, an dem der „Dritte Mann“ spielen könnte. Früher dehnte sich hier einmal ein kleiner Hof zwischen Vorder- und Hinterhaus aus; jetzt gehört die Fläche als Parkplatz zu dem 1962 errichteten Neubau Füll 10, der von einem bekannten Nürnberger Architekten erbarmungslos im Zeitstil gestaltet wurde. Kein Versuch also, irgendwie an alte Hofgalerien anzuknüpfen und sie ins Moderne zu übersetzen: Es sind dieselben Balkone wie überall (und auf der Straßenseite sogar gelbe Klinker als Fassadenverkleidung). Die Zerstörung des Historischen hat, wie so oft, Kreise gezogen: Sie hinterläßt Leerräume, an deren Rändern dann die Erosion alter Bauformen verstärkt weiterfortschreitet.

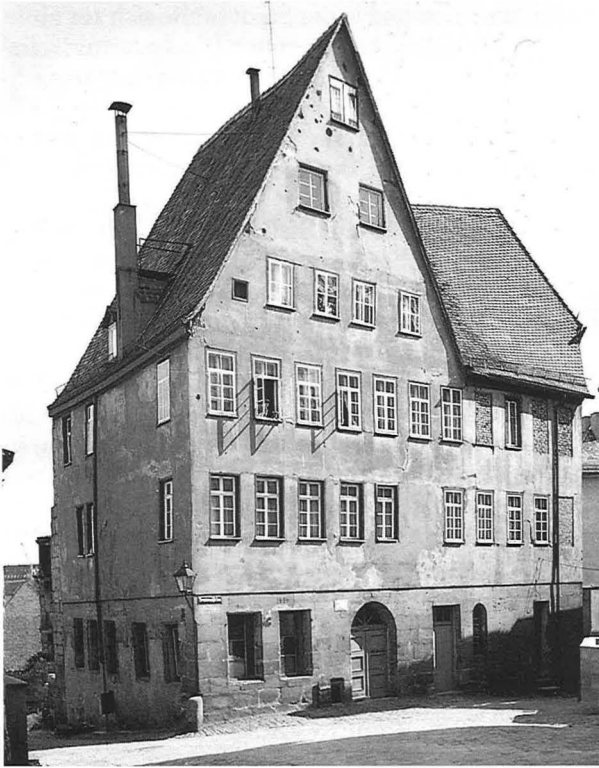
*Das stadteneigene
Haus Brunnengäßchen 8 aus
dem Jahr 1484.
Aufnahme 1955;
Abriß 1963.*

Auch die Stadtverwaltung beteiligte sich kräftig am Ausverkauf des alten Nürnberg. Das Haus Brunnengäßchen 8, ein verputzter Giebelbau mit der eingehauenen Jahreszahl 1484, übertraf der Größe nach fast alle anderen erhaltenen Fachwerkhäuser der Altstadt (Bild 7). Die vereinheitlichten Fenster mochten das Holzmuster zwar beeinträchtigt haben; aber der dreistöckige Giebel war wenig verändert, und vor allem besaß das Haus nach Süden, gegen eine baumbestandene Fläche zu, eine absolut einmalige senkrechte Wand mit zahlreichen Sprüngen im Verputz, hinter denen sich Holzriegel und -streben abzeichneten (Bild 8). Hier mußte sich ein riesiges, vollkommen ungestörtes Fachwerkgefüge übereinandertürmen! Aber da geriet das Haus mit dem Neubau des städtischen Amtsgebäudes Theresienstraße 7 in Konflikt. Es stand ihm nicht einmal im Wege; aber es kam seiner Nordseite auf knapp zehn Meter nahe, und so war der Abbruch der einfachste Ausweg. Die damaligen Altstadtfreunde protestierten, aber ihre Stimme war so schwach, daß sie

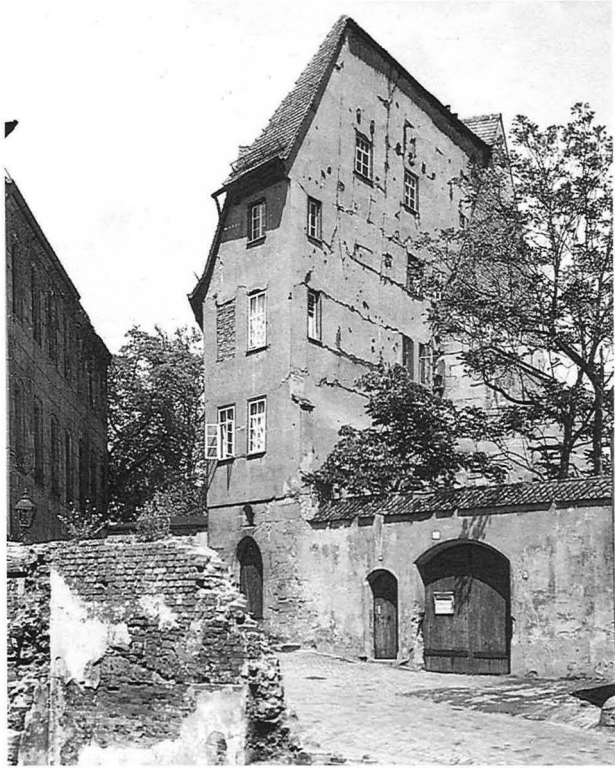
8

*Dasselbe Haus
von Süden ge-
sehen mit der
freistehenden
Rückwand.
Aufnahme 1955;
Abriß 1963.*

nicht einmal die Medien erreichte¹⁴. Sonst fand niemand etwas dabei, ein Baudenkmal dieses Grades zu zerstören. Während des Abbruchs ragten Balken mit gewaltigen Querschnitten aus dem Schutthaufen, und man hatte den Eindruck, daß ein ganzer Wald in das Haus verbaut gewesen war. Später lagen noch eine Zeitlang die tiefen Kellergewölbe halb offen, und heute erstreckt sich hier ein kaum genutzter gepflasterter Platz mit Betonterrassen und drei Bäumen. Ich muß gestehen, daß ich nur ungern unter dem Bogen an der Theresienstraße das steile Brunnengäßchen hinaufsteige: Immer noch glaube ich rechts die bergeshoch aufragende Wand des alten Hauses zu sehen. Wenn ich daran denke, wie ich damals vor drei oder vier Jahrzehnten als junger Mann mich auf das großartige Fachwerk freute, das man eines Tages doch einmal freilegen mußte, dann krampft sich heute noch etwas in mir zusammen. Mit allem Nachdruck gesagt: Hier ist Nürnberg ohne zwingende Not aufs rücksichtsloseste geschädigt und städtebaulich beraubt worden.

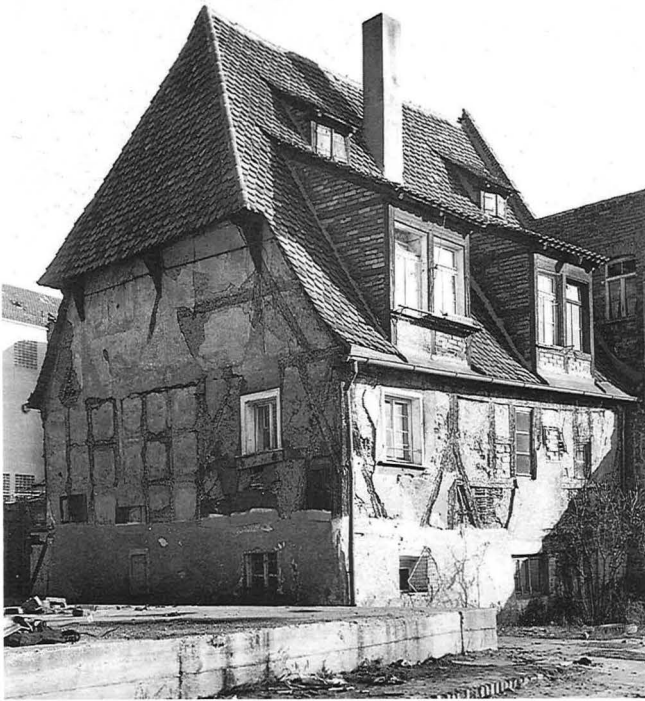
9

*Haus in der
ältesten
Nürnberger
Bauform:
Schlotfeger-
gasse 8.
Aufnahme
1964; Ab-
bruch 1970.*

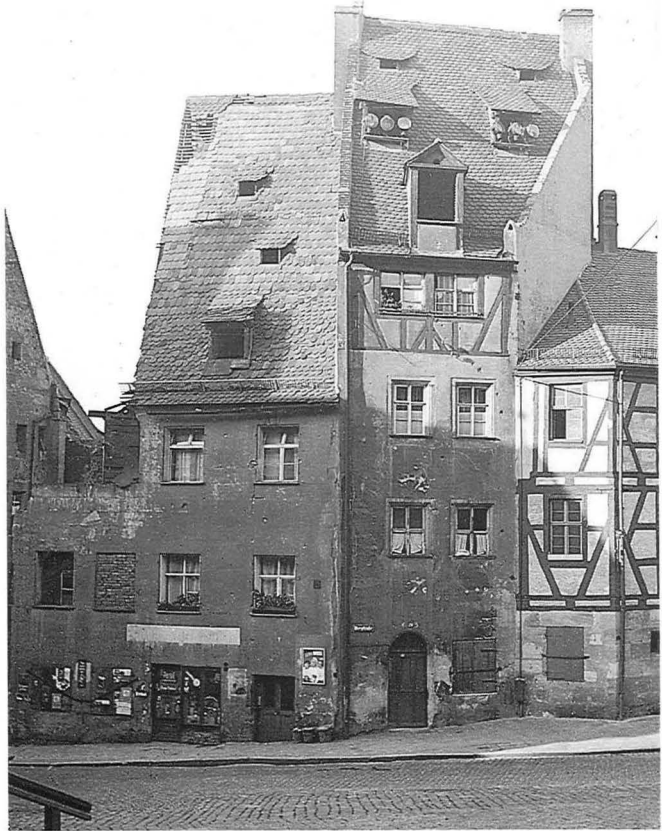
*Bergstraße
27–31.
Aufnahme
1951;
Abbruch
Nr. 27: 1959;
Nr. 29: 1960.*

Nicht einmal der Tiergärtnerortplatz als letzter geschlossener Architekturraum Nürnbergs blieb ungeschoren. 1951 konnte ich dort noch Bild 10 aufnehmen: Die einzige Lücke, gottlob ausbesserungsfähig! Aber

das linke Haus wurde nicht wiederhergestellt, sondern heruntergelumpt und fiel 1959 teilweise ein, wodurch auch das mittlere Haus in Bewegung kam und geräumt wurde. Für die Baugrube des neuen höheren und lohnenderen Nachbarhauses mußte es dann 1960 sogar abgetragen werden¹⁷. So ging ein voll erhaltenes, äußerst originelles altes Haus mit Sandstein und Fachwerk, mit Giebelmännlein und abgetreppten Brandmauern, mit riesigem Schlot und Holzbalkendecken schlicht und einfach durch Nachlässigkeit zugrunde! Im Dürerjahr 1971 kostete dann die Erweiterung der Gaststätte „Schwänlein“ auch noch deren 250-jähriges Haus¹⁸, so daß der Tourist heute auf seinem liebsten Platz mit wesentlich weniger echter historischer Substanz als nach Kriegsende, aber dafür mit mehr Bratwürsten abgespeist wird.
