Nürnberger Altstadtberichte
Nr. 11 1986

Tätigkeitsbericht der Altstadtfreunde
 für das Jahr 1985.

Das Chorgestühl der St.-Lorenz-Kirche in Nürnberg
 und die Meister seiner Wiederherstellung.

Vergangenheitsbewältigung in der Altstadt.

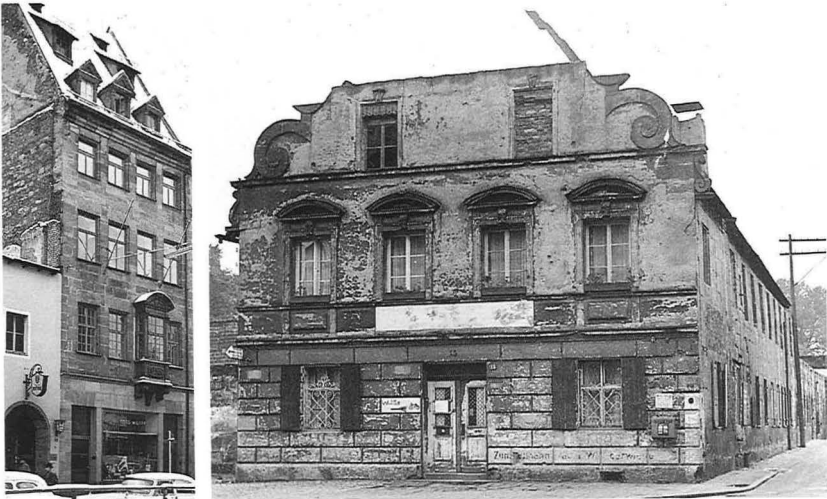
11/12 Links Adlerstraße 7 (Aufnahme 1962, Abriß 1970). Rechts das Wildbad, Hintere Insel Schütt 15 (Aufnahme um 1953, Abbruch 1961).

Auch Ärger und Erbitterung können abstumpfen. Deshalb zum Schluß dieser Auswahl nur noch einige Fotos mit stichwortartigen Erinnerungshilfen. Das ehemalige Wildbad (Bild 12), vor allem im 18. Jahrhundert eine bekannte Kuranstalt¹⁹ und zusammen mit dem Fechthaus sozusagen ein reichsstädtisches Freizeitzentrum auf der Insel Schütt²⁰, wurde trotz des zunächst schützenden Notdachs 1961 beseitigt. Das gut gepflegte Haus Adlerstraße 7 (Bild 11) einschließlich Hinterhaus und dreigeschossigen Hofgalerien sowie im Innern mit Treppenhausbalustrade, wertvoller Vertäfelung und Spunddecken²¹ mußte sich 1970 für Karstadt in Trümmer schlagen lassen, ebenso wie Adlerstraße 8 (Bild 13) schon 1963 für das Parkhaus²². Der eigenartige Giebel Hintere Insel Schütt 8 (Bild 16) samt der beiderseits anschließenden Häuserreihe mit ihrer malerisch-vergammelten Pegnitzfront stand 1970 einer heute gar nicht mehr benötigten Straßenführung im Weg²³, und das bemerkenswerte „Kutscherhaus“ des früheren Hofes Tetzelsasse 37 (Bild 15) hatte 1960 einer neuen Wohnbebauung oder, genauer gesagt, einer Grünanlage zu weichen²⁴. Dagegen störte das Kleinhaus Ölberg 15 (Bild 14) wirklich niemanden, ließ vielmehr zahlreiche Betrachter wegen seines Puppenformats schmunzeln und diente sogar noch der Stadt als Scheinwerferträger; aber dann wurde es doch abgerissen – nur so, weil keiner etwas mit ihm anzufangen wußte²⁵.

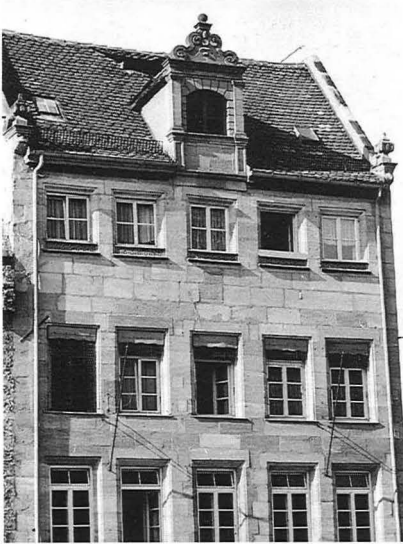
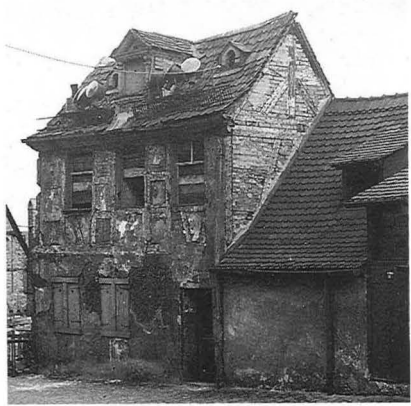
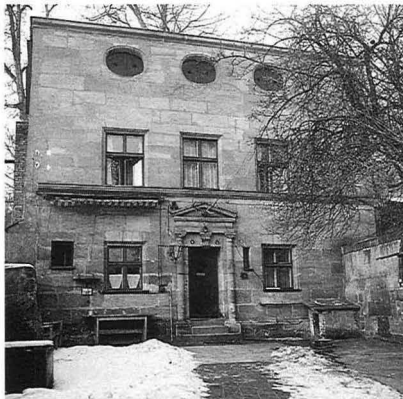
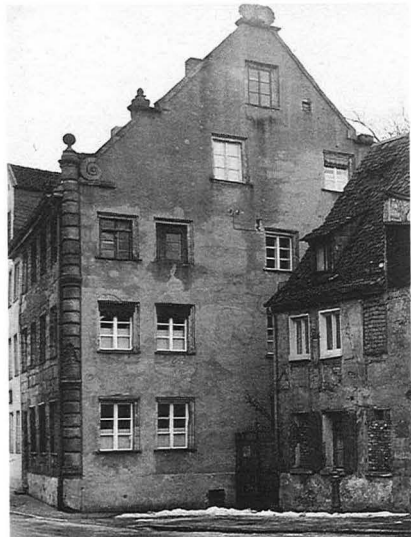
13 14 *Oben links: Adlerstraße 8 (Aufnahme 1961, Abbruch 1963).*
 15 16 *Oben rechts: Am Ölberg 15 (Aufnahme um 1953, Abbruch wenig
 später). Unten links: Tetzeltgasse 37 Hofgebäude (Aufnahme
 1958, Abbruch 1960). Unten rechts: Hintere Insel Schütt 8 und 6
 (Aufnahme um 1955, Abbruch 1970).*

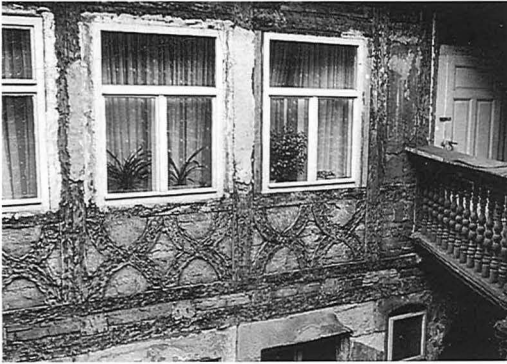
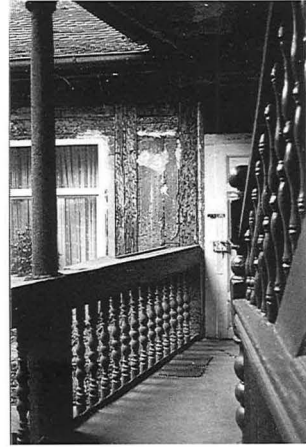
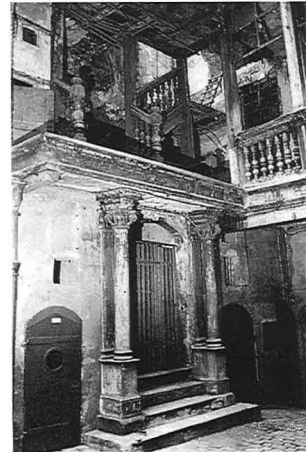
21 22 *Oben: Aus dem Hof Lammsgasse 10 (Aufnahmen 1965, Abbruch*
 23 24 *1971). Unten links: Aus dem Jamnitzerhof Albrecht-Dürer-Straße*
17 (Aufnahme 1964, Abbruch im selben Jahr). Unten rechts:
Teile des Hofes Lammsgasse 12 (Aufnahme 1965, Abbruch 1969).

Laubenganghöfe zum Beispiel schwebten immer in Gefahr. In der Lammsgasse 10 (Bilder 21 und 22) verschwand eine solche dreistöckige Hofanlage mit Balustergalerien, geschwungenen Fachwerkkreuzen und einem schönen Treppenaufgang 1971 restlos²⁸. Ein Anwesen weiter, Lammsgasse 12 (Bild 24), kam für die erheblichen Reste der Hofarchitektur 1969 das Aus. Im geschichtsschweren Jamnitzerhaus (Bild 23)

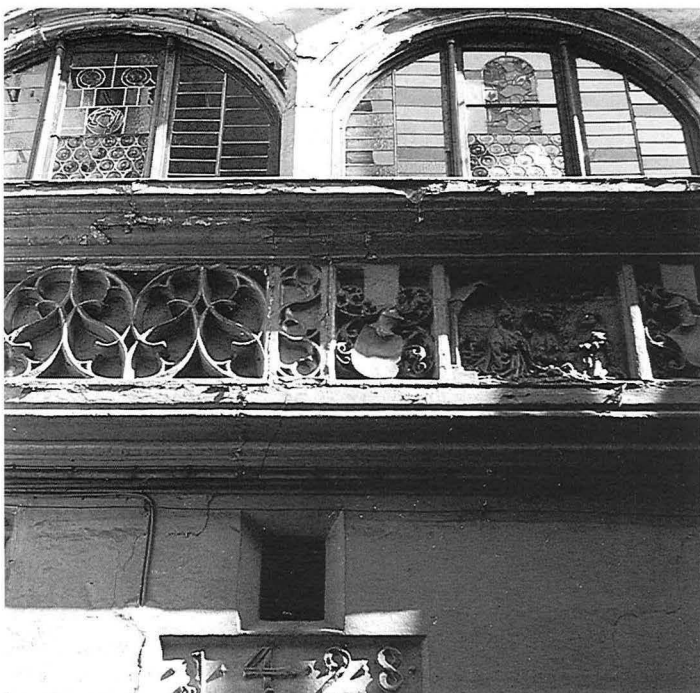
25

Aus-
schnitt
der
Hof-
galerien
Adler-
straße 21
von
1498.

Für alle Zeiten unverzeihlich aber bleibt der Abriß des mächtigen Anwesens Adlerstraße 21 für die Deutsche Bank 1963. Dieses einzige erhaltene Nürnberger Haus mit einer Rokokofassade besaß in verblüffendem Gegensatz dazu einen gotischen Arkadenhof von 1498 mit Skulpturen von Adam Kraft³⁰. Nur diese Schmuckbrüstung blieb von dem ganzen Hof übrig und wurde im Schalterraum der Bank aufgestellt, wo sich die christliche Weihnachtsszene inmitten von Geld und Kommerz reichlich geschmacklos ausnahm. Mit der Fassade aber verfuhr man wie mit einer bloßen Kulisse: Man baute sie Stein für Stein vor einer reinen Betonkonstruktion wieder auf. Das Erdgeschoß mußte sich dabei noch die Umgestaltung zu einer gähnenden Ein- und Ausfahrt in die Tiefgarage gefallen lassen. Von dem baugeschichtlich wertvollen Hausgefüge mit Decken, Wänden und Dachstuhl, aber auch von der Innenausstattung mit Stuckarbeiten und Kaminen³¹ ging ohne Ausnahme alles zugrunde.

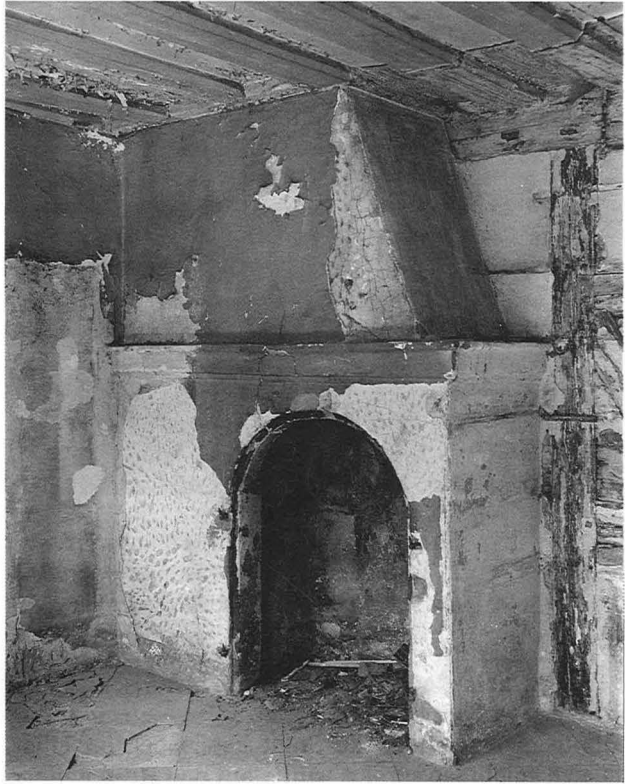
27

*Rokokostuck
(links) und alter
Kamin im Haus
Wespennest 9.
Aufnahmen
1952, völlige
Zerstörung noch
vor 1955.*

Von den *Innenräumen*, die bei allen diesen Abbrüchen in Trümmer gingen, spricht heute überhaupt niemand mehr. Einige Hinweise (wie die Vertäfelung und die Deckenbalken auf Bild 3) lassen die Verluste höchstens ahnen. Was aber tatsächlich möglich war, zeigen zwei Fotografien von 1952 aus dem Haus Wespennest 9 (Bilder 26 und 27): Ein offener

Kamin in einem Raum mit Fachwerkwand und Spunddecke, und ein Rokokozimmer von einer Qualität der Stuckierung, wie es in keinem Wohnhaus der Altstadt auch nur annähernd mehr zu finden ist. Was gäben die Altstadtfreunde (und nicht nur sie) heute dafür, eine solche Dekoration restaurieren zu können! Wer sich erinnert, mit welcher Hingabe wir kürzlich die winzig kleine, viel jüngere Stuckrosette in der Schlehengasse 15 aufpäpkelten, dem steigt der Grimm hoch gegen die damaligen Stadtplaner, denen die unermeßlichen Verheerungen von 1945 offenbar noch nicht genug waren, wenn sie fast ein Jahrzehnt später derartige Räume (und es waren ja sicher nicht die einzigen!) unnötig der Spitzhacke auslieferten. Jawohl, unnötig, auch das noch: Das Haus mußte für einen Pegnitz-Uferweg weichen, der dann nie gebaut wurde. Dreißig Jahre später parkten immer noch die Autos auf der leeren Fläche³³.

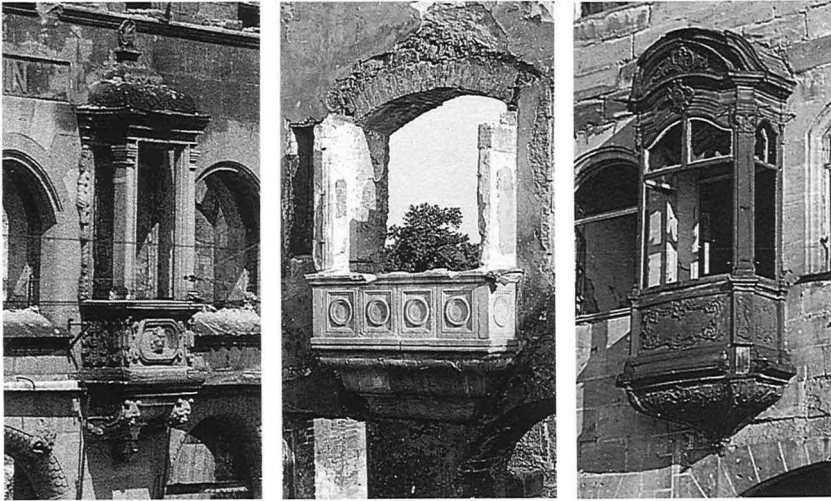
28–30 *Chörlein Karolinenstraße 6 (zerstört um 1952), Egidienplatz 25 Hof (zerstört um 1955), Neutorstraße 8 (zerstört um 1953). Die Aufnahmen jeweils kurz vorher.*

Derselbe mangelnde Einsatz für das historische Erbe ließ auch eine nie mehr feststellbare Zahl kleinerer Bauteile untergehen – manchmal könnte man meinen, die Stadt habe noch im Überfluß ihrer Kunstschätze gelebt, so sorglos wurde mit den Resten umgegangen. Das galt selbst für die Chörlein, deren markante Formen doch im Straßenbild von niemand zu übersehen waren. Aber trotzdem fand weder das voll erhaltene schwungvolle Rokokochörlein Neutorstraße 8 (Bild 30) noch das bei einem früheren Umbau pietätvoll am Ort belassene manieristische Prunkstück Karolinenstraße 6 (Bild 28) einen Beschützer oder fachmännischen Fürsprecher; ganz zu schweigen von dem beschädigten Exemplar im Hof Egidienplatz 25 (Bild 29), dem lediglich der hölzerne Dreiecksgiebel fehlte, denn es handelte sich um das letzte Beispiel der seltenen Mischbauweise³⁴. Vier andere verlorene Chörlein sind auf den Bildern 4, 40, 41 und 42 zu erkennen, mehrere weitere lassen sich einwandfrei nachweisen³⁵. Wenn die Altstadtfreunde bisher insgesamt zwölf von den rund 350 kriegszerstörten Chörlein aus Trümmern wiederhergestellt oder anhand alter Aufmaßpläne nachgebaut haben³⁶, dann sind damit also noch nicht einmal die Verluste ausgeglichen, die völlig unnötig erst nach dem Krieg durch Interesselosigkeit und Inkompetenz der Beteiligten entstanden sind.

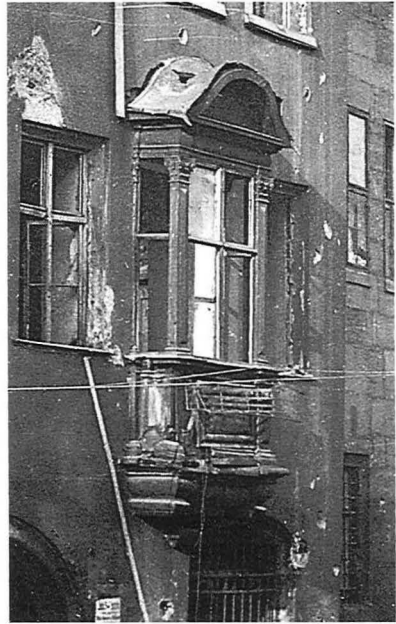
*Chörlein sterben langsam:
Allmähliches Zerfallen des
Chörleins Albrecht-Dürer-Straße 9
am teilzerstörten (später ab-
gebrochenen) Haus zwischen 1946
und 1949. Von dem ursprünglich
nahezu voll erhaltenen Stück
blieb nichts übrig.*

Beim ehemaligen Chörlein Albrecht-Dürer-Straße 9 ist der langsame Weg zum Verfall noch nachvollziehbar: Die Bilder 31 und 32 zeigen es im September 1946 und im Dezember 1949. In der Zwischenzeit ging das Brüstungsfeld verloren, die Seitenpfosten mit dem Oberteil senkten sich entsprechend und der Giebel fiel herunter. Die allgemeine Einsturzgefahr ist auf Bild 32 schon mit Händen zu greifen. Wieder stellt sich, wie schon so oft, die Frage: Hat denn keiner diesen etappenweisen Untergang vor aller Augen bemerkt? Ist in diesen Jahren kein leidenschaftlicher Architekt, kein Nürnberg-Freund, kein hilfsbereiter Geschäftsmann durch die Albrecht-Dürer-Straße gegangen und hat sich erbarmt? Notfalls privat – das Chörlein hätte er sofort geschenkt bekommen! Aber es regte sich fünf Jahre lang nichts, und die Endstation für die geschnitzten Konsolen, Gesimse und Kapitelle hieß dann auch hier: Brennholz.

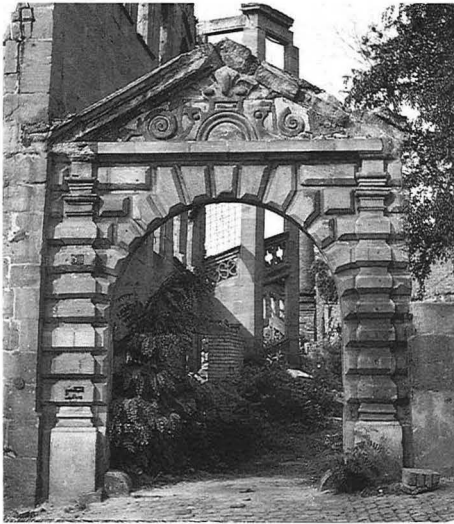
33

*Renaissance-Gartenportal
Paniersplatz 9. Aufnahme
1950; Zertrümmerung 1950/51.
Im Hintergrund der maßwerk-
geschmückte Treppenturm des
„Hertelshofs“, der (wie alle
Brandruinen dieser Art)
ebenfalls abgebrochen wurde.
Versuche, solche anfangs noch
zahlreich vorhandenen Teile
in einen Neubau einzubeziehen,
gab es nicht.*

Daß es um die Bereitschaft zu einem Opfer für das historische Nürnberg nicht zum besten stand, zeigt die Geschichte des Renaissanceportals Paniersplatz 9 (Bild 33). Fast der ganze Häuserblock war von einem Bauunternehmer gekauft worden, und das Portal hätte nun bei der Neubebauung um einige Meter nach Norden rücken müssen. Aber der Bauherr erklärte vor dem Aufbauratorium der Stadt Nürnberg (dessen Mitglied er als anerkannter Fachmann war), daß denkmalpflegerische Sonderkosten im Rahmen des sozialen Wohnungsbaus nicht unterzubringen seien und „daß der Stadtrat lachen würde, wenn man ihn um Mittel für solche Zwecke angehe“³⁷. Auf den Gedanken, die verhältnismäßig kleine Summe selber draufzulegen, kamen weder er noch sein Architekt, obwohl sie dank des damaligen Baubooms sicher keine geschäftlichen Sorgen hatten. Aber es fehlte wohl nicht das Geld, sondern das Interesse, und so wurden 1951 die Trümmer des Portals abgefahren – während daneben lauter gleichartige Häuser aufwuchsen, die einen baukünstlerischen Akzent so nötig wie ein Nackter ein Kleidungsstück gebraucht hätten.

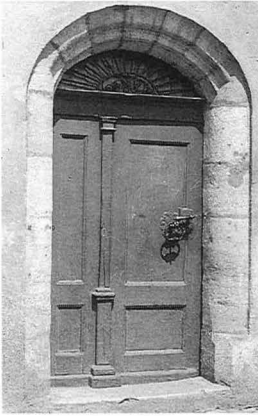
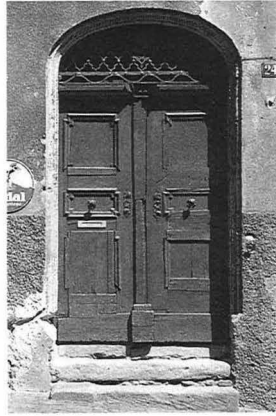
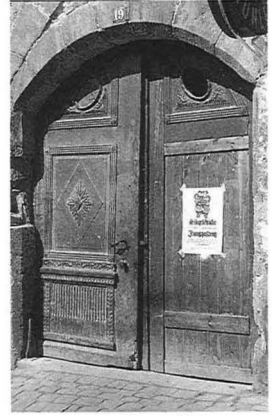
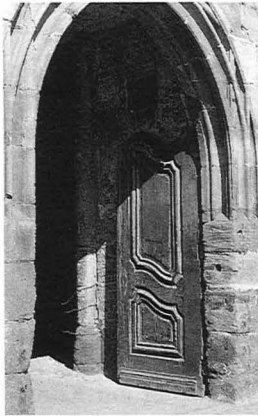
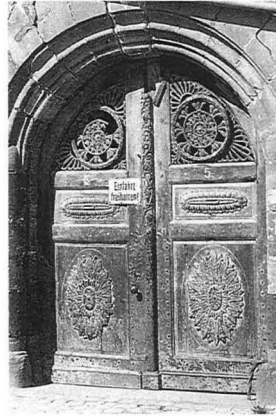
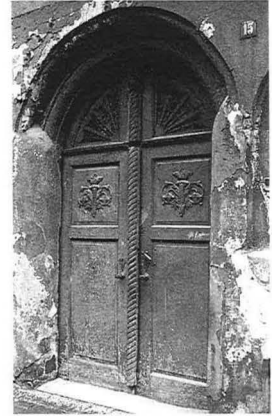
34 35 36 *Türen Schlotfegergasse 8, Bergstraße 24, Albrecht-Dürer-*
37 38 39 *Straße 19, Theresienstraße 7, Winklerstraße 5, Weißberg-*
gasse 15. Vernichtet zwischen 1951 und 1966.

Weil schon von einem Eingang die Rede ist, hier noch ein Erinnerungstheater verschleuderter alter Nürnberger Haustüren. Es sind Prachtstücke darunter aus dem Klassizismus (Bild 36) und aus einem verspäteten Biedermeier (Bild 38), aber auch ältere wie die Tür auf Bild 34, deren Aufmaßplan Wilhelm Schwemmer als Musterbeispiel in seinem Bürgerhauswerk veröffentlichte³⁸, während gerade zur selben Zeit

draußen das Original zusammenschlagen wurde. Vier der sechs Türen verschwanden anlässlich eines Neubaus; es muß also ein sachkundiger Architekt über ihr Schicksal entschieden haben. Das half ihnen aber gar nichts: Sie fanden auch beim Fachmann kein Verständnis und endeten ebenso schmachlich wie alle anderen auf dem Schutthaufen.
