Nürnbergger Altstadtberichte
Nr. 12

1987

Herausgegeben von den Altstadtfreunden Nürnberg e. V.;
 verantwortlich: Dr. Erich Mulzer

Tätigkeitsbericht der Altstadtfreunde für das Jahr 1986.	
Von Erich Mulzer	1
Die Wiederherstellung des Hauses Schlehengasse 15.	
Von Alexandra Fritsch	35
Architektur im Zehn-Jahres-Schritt. Nürnberger Wohnbauten seit 1870.	
Von Erich Mulzer	53
Bitte einsteigen zur Stadtrundfahrt!	
Von Herbert Bäuerlein und Erich Mulzer	89

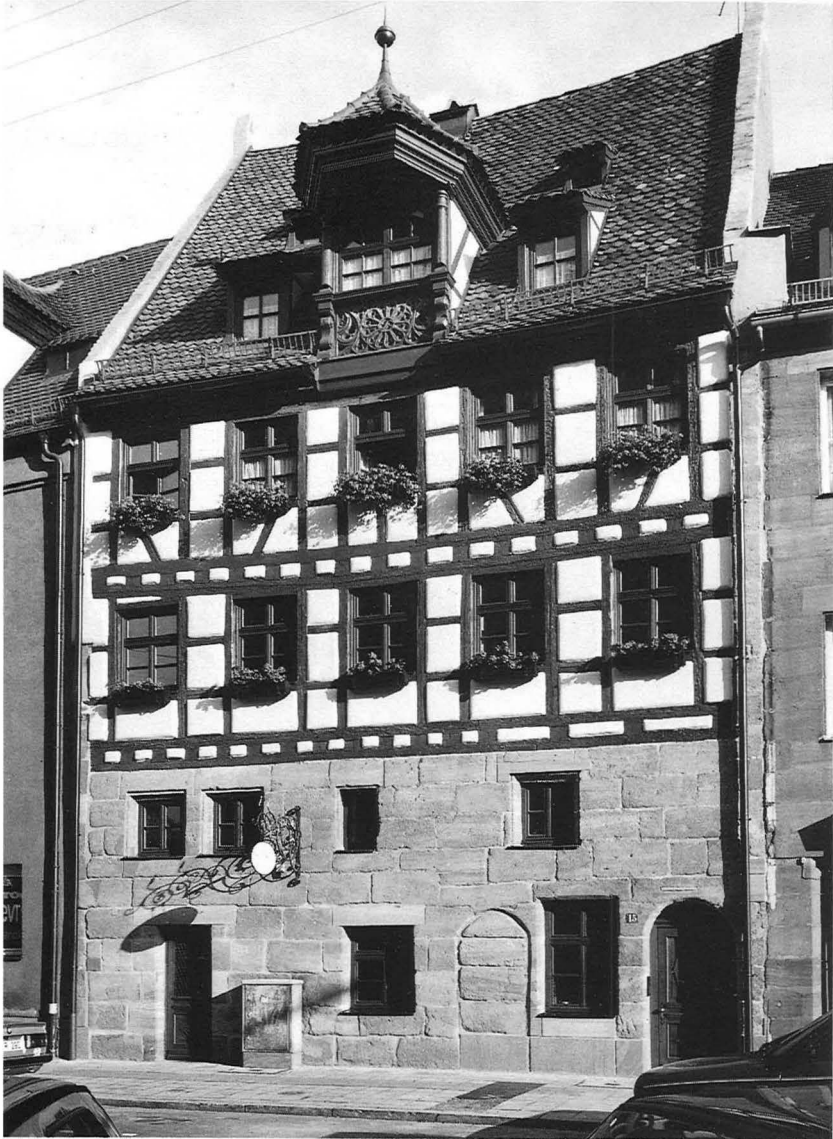
Sanierung der Superlative: Schlehengasse 15

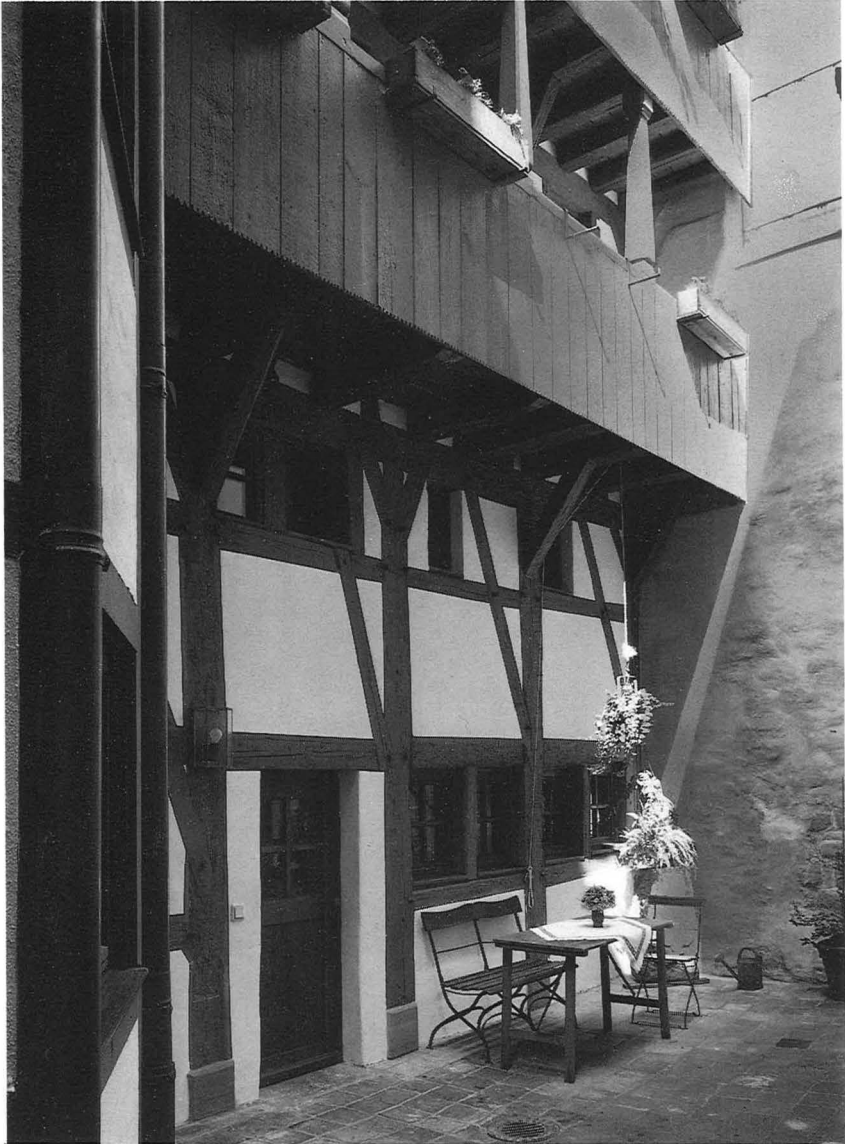
16

Frescotechnik, Kaseinfarbe, Beistrich: Ein Hof wie noch nie

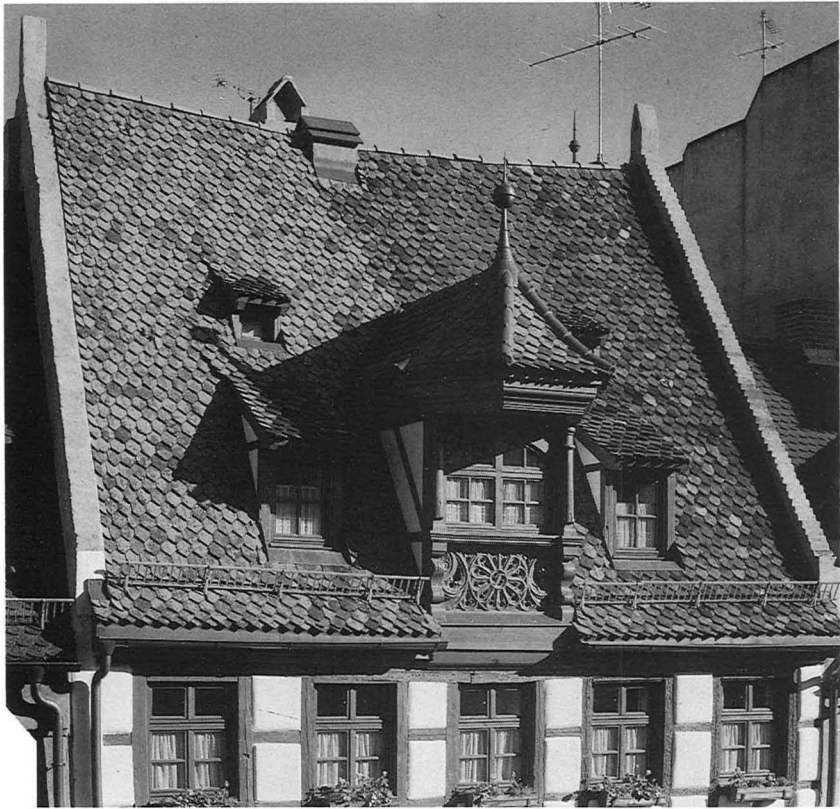
17

Gutzloch, Giebelmännlein, Altziegel: Ein Dach wie noch nie

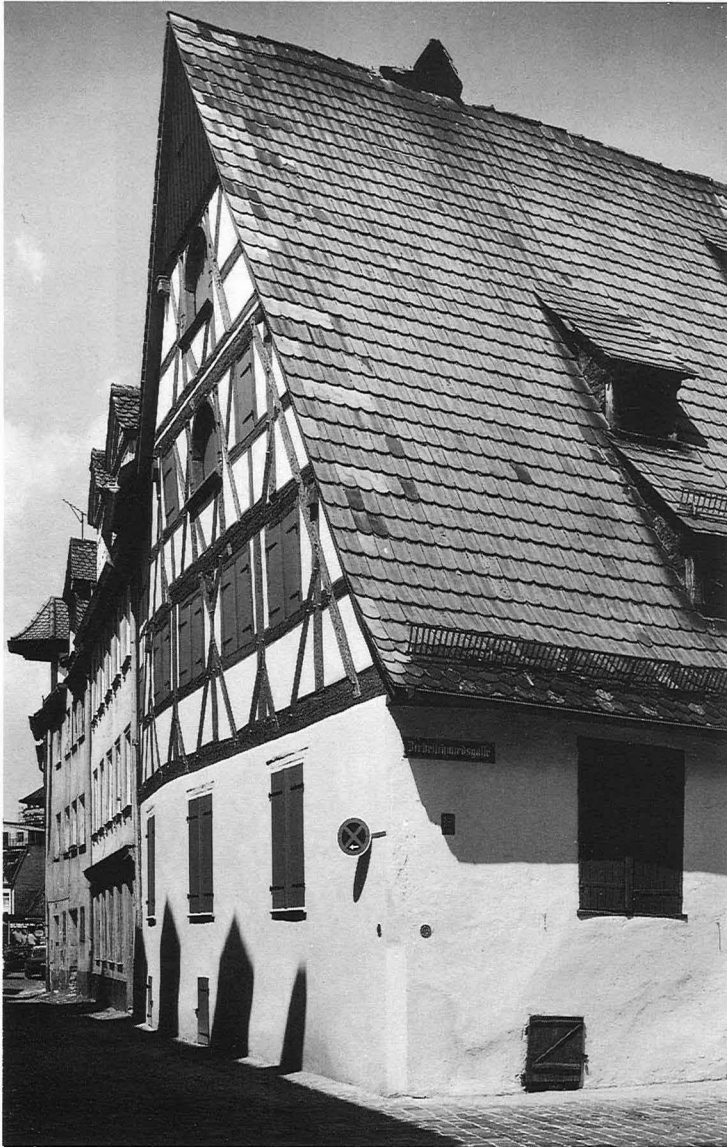
23

Unerwartete Fachwerkschönheit: Scheune Zirkelschmiedgasse 30

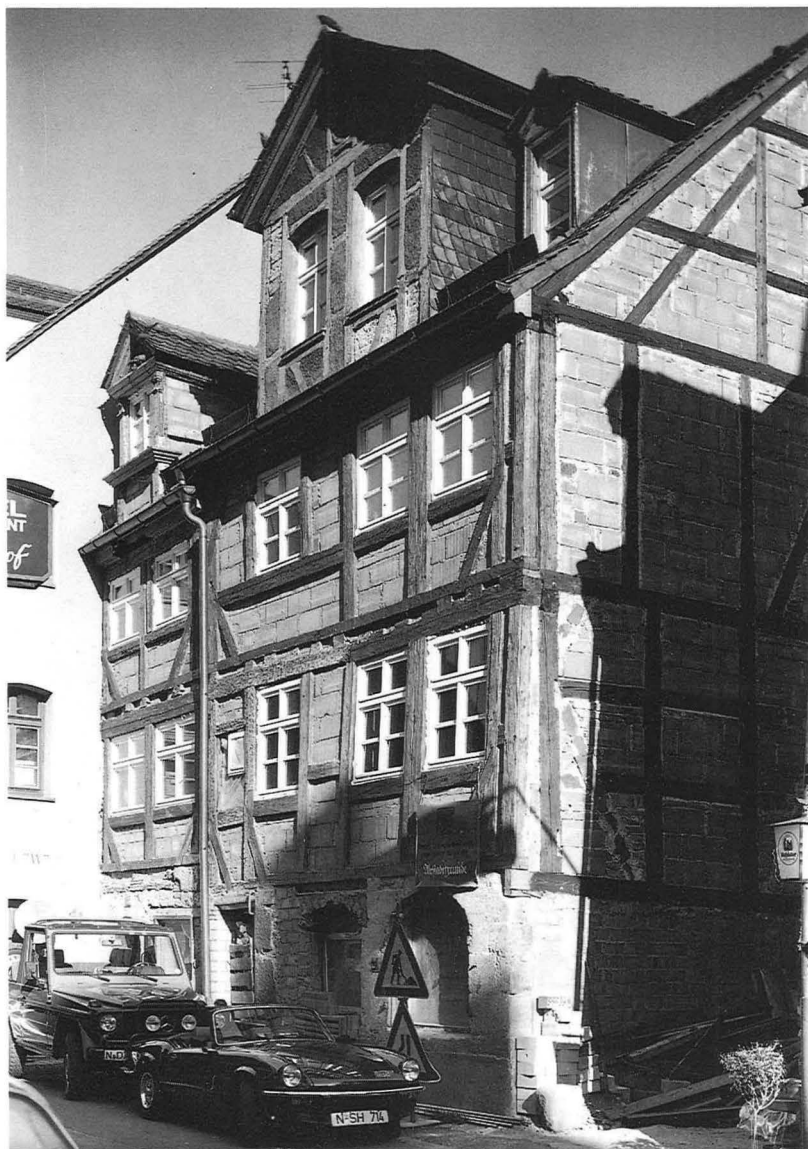
30

Abbruchhaus ist über dem Berg: Johannesgasse 53/55

Bild 30: Johannesgasse 53/55

Beim Weiterverkauf des vom Einsturz bedrohten Gebäudes im Februar die Fortführung der Sicherungsarbeiten auf Kosten der Altstadtfreunde bis zum Erreichen der Standfestigkeit vereinbart. Hierzu der durchnäste Schutt geräumt, das tragende Balkengefüge an vielen statisch gefährdeten Stellen ausgewechselt und die völlig verrottete Westwand neu fundamentierte und aufgebaut. Das Dach mit alten Ziegeln (aus Seligenporten) regensicher eingedeckt. Gleichzeitig ein verformungsgetreues Aufmaß und eine Befunduntersuchung und -sicherung in Auftrag gegeben. Für diese Notmaßnahmen von den Altstadtfreunden insgesamt 64 265 DM aufgebracht (dieser Betrag später allerdings durch ansehnliche Zuschüsse des Landesamts für Denkmalpflege, der Stadt Nürnberg und des Bezirks Mittelfranken fühlbar vermindert). Von der Aktivgruppe der Altstadtfreunde außerdem 1986 hier 229 unbezahlte Arbeitsstunden geleistet. Etwa seit Juli die Sanierung vom äußersten tatkräftigen neuen Besitzer in eigener Verantwortung weitergeführt und das Haus dadurch endgültig gerettet.

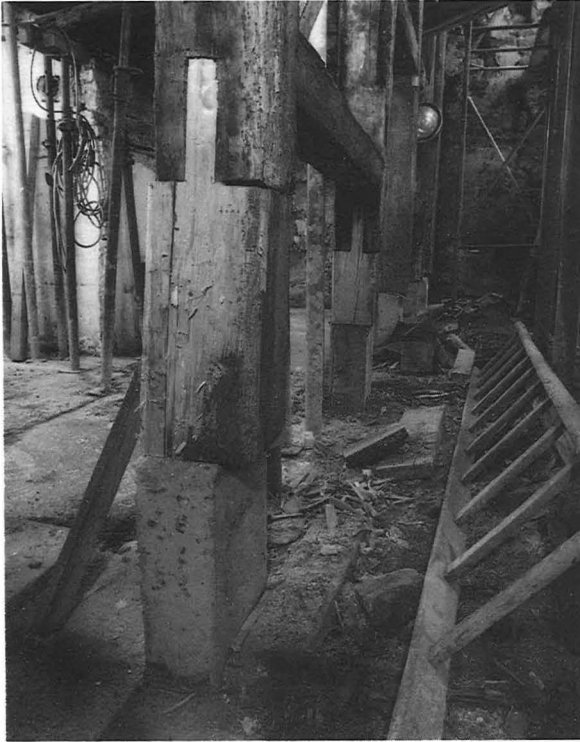
7

Die beiden westlichen Erdgeschoßpfosten werden an ihrem unteren Ende mit gesundem Holz angeschuht und auf Betonsockel gestellt. Links das Hausinnere, rechts der eingeringelte Hof.

Durch die Rekonstruktion der hofseitigen Fachwerkfassade mit Hilfe des Aufmaßplans, durch Einbringen von Fundamenten und einer waagrecht Feuchtigkeitssperre, durch behutsames Einfügen neuer mittragender Elemente wie Holzstützen, Beihölzer und unsichtbarer Stahlverstärkungen sollte das Gebäude in seinem statischen Gefüge stabilisiert werden, ohne daß in die bereits eingetretenen Verformungen eingegriffen werden mußte (Bild 7).

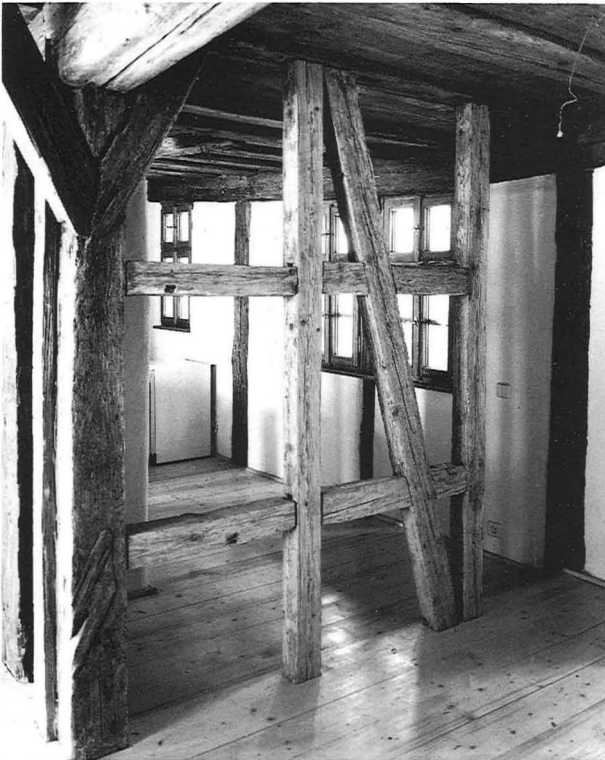
12

Dieselbe Stelle, Endzustand. Die ehemaligen Zwischenwand-Balken stehen frei im Groß-Wohnraum. Links oben eine ergänzte Kopfstrebe. Das Fachwerk der Außenwand ist hinter der Isolierung verschwunden; nur die (dickeren) Pfosten bleiben sichtbar.

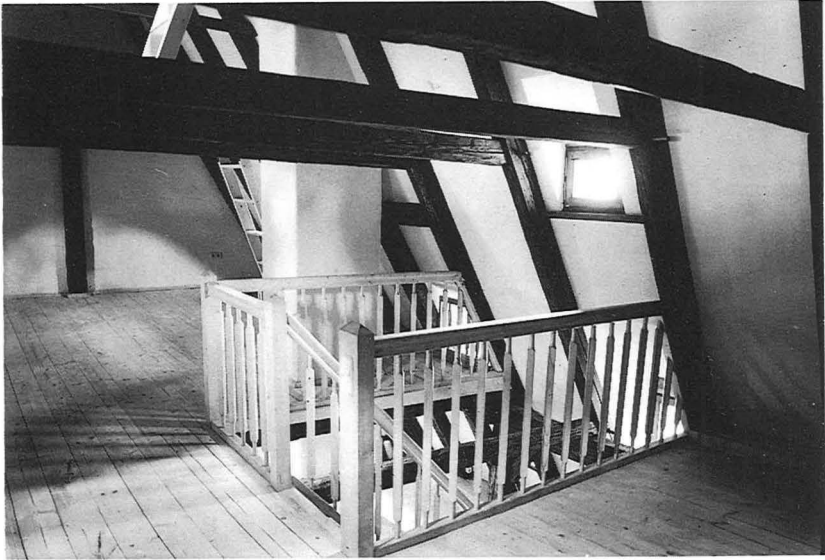
18 *Unter den Sparren und (oberen) Kahlbalken des alten Dachstuhls liegt die zweite Ebene der Dachgeschoßwohnung.*

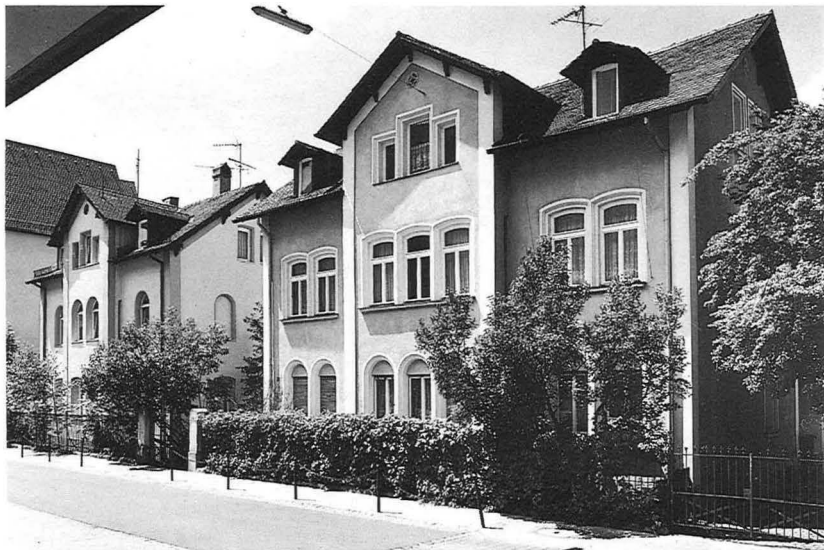
2 *In der frühen Industriezeit herrschen noch traditionelle Häuser vor:
Lange Zeile 9 und 11 (um 1875)*

Bei den Neubauten, die vor 1880 entstanden, handelte es sich meist um schlichte zweigeschossige Häuser mit mäßig steilem Dach und einem Zwerchgiebel, in dem der alte Nürnberger Dacherker weiterlebte. Gerne verwendete man stichbogige Fensterstürze, die manchmal allerdings auch zu „neuromanischen“ Rundbögen wuchsen. Die oberen Dreifenstergruppen auf Bild 2 mit ihren treppenartigen Abschlüssen erinnern dagegen eher an die Neugotik⁸, von der auch noch einige Maßwerke in Rundfenstern herrühren⁹. Sehr beliebt wird es, beim Dach auf Gesimse zu verzichten und den weiten Überstand mit verzierten Pfettenköpfen in der Art eines Schweizerhauses zu gestalten. Auch das Vorspringen der Hausmitte in der Breite des Zwerchgiebels kommt stark in Mode¹⁰.

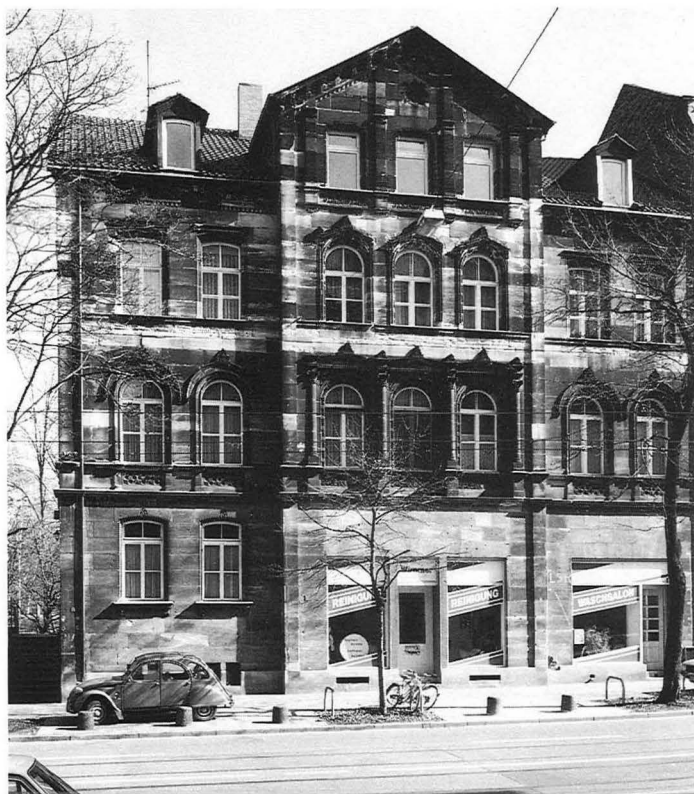
3

Bucher
Straße 18
(1875)

1972 – fast nur noch das Anwesen Bucher Straße 18 geblieben (Bild 3). Seine Fassade erinnert entfernt an den Münchener Stil Friedrich Bürkleins. Starre Vierpaß-Maßwerke, Säulenstellungen mit Flachgiebeln und bekrönenden Verzierungen (Akroterien), betonte Rundbogenfenster, ein Konsolengesims unter dem Dach: Hier zeigt sich die ganze Formenmischung im stilistischen Niemandsland zwischen der schon lange erlahmten Neugotik und der vor der Tür stehenden Neurenaissance. Die Fassade hat von beiden etwas und dazu noch durch ihre Rundbogenfenster einen Anflug von Romanik, die ja in dieser Zeit manchmal stärker hervortrat (wie zum Beispiel am Altstadthaus Hintere Ledergasse 26 mit seinem Rundbogenfries und dem sehr flach geneigten Dach). Das alles aber wird hier gebändigt durch eine strenge, fast noch klassizistische Haltung^{11a}. Für die Kenntnis der vorgründerzeitlichen Architektur Nürnbergs ist dieses 1875 gebaute Haus von außerordentlicher und bisher noch nie gewürdigter Bedeutung.

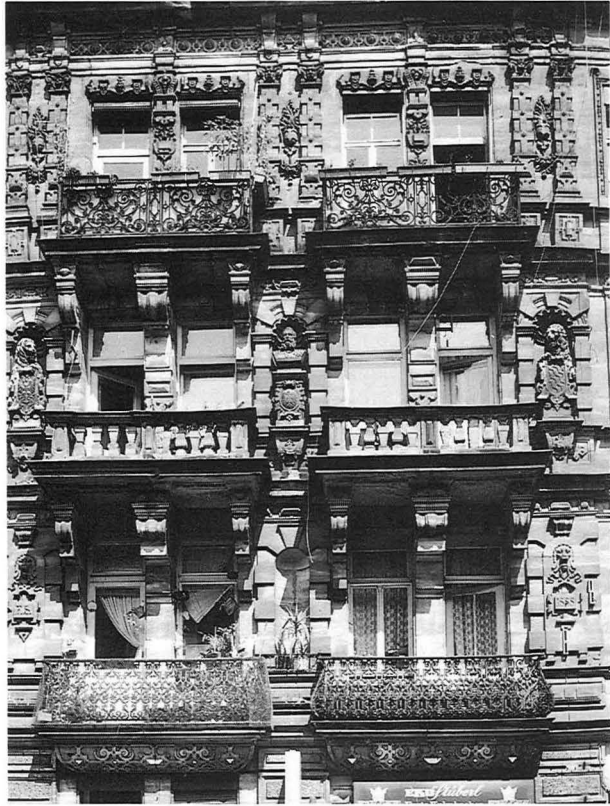
7

*Gostenhofer
Hauptstraße 56
(1888)*

Fast grotesk in ihrem manieristischen Formenüberschwang mutet die Fassade Gostenhofer Hauptstraße 56 (Bild 7) an. Nach der Datierung rechts unten wurde das Haus im Dreikaiserjahr 1888 gebaut, und darauf nimmt auch die Büste in der Mitte über dem Reichswappen Bezug. Sie stellt aber nicht den im Alter von fast 91 Jahren am 9. März 1888 gestorbenen greisen „Heldenkaiser“ Wilhelm I. dar¹⁷, sondern seinen Sohn und Nachfolger Friedrich III., den lebenslangen Kronprinzen, auf dem die Hoffnungen des liberalen Bürgertums in besonderem Maß ruhten, bis er nach nur neunundneunzigtägiger Herrschaft, kaum noch handlungsfähig, am 15. Juni 1888 seinem grausamen Kehlkopfleiden erlag.

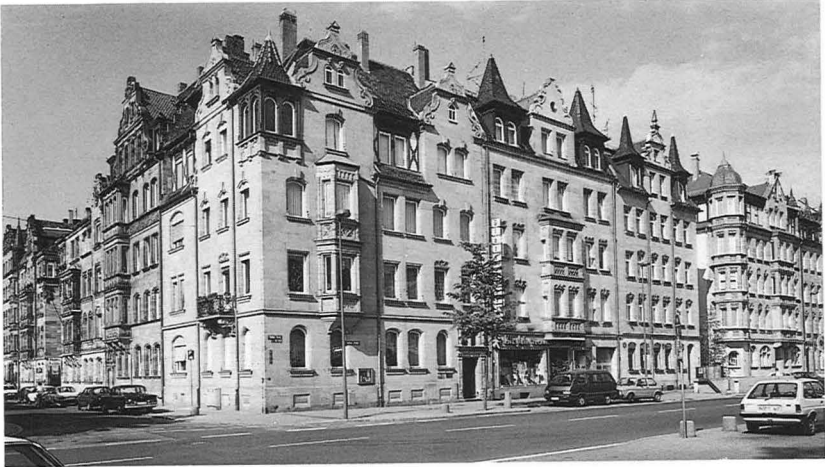
11 *Ausgeprägter „Nürnberger Stil“: Glockendonstraße 10 – 2, Fürther Straße 81 – 83a (1895 – 1903)*

Von den einfachen Wohnblöcken hoben sich zahlreiche „herrschaftliche“ Häuser ab, für deren Anspruch die neue Schlichtheit allzu spartanisch erscheinen mußte. Dennoch behielt man nirgends die verschnörkelten Neurenaissance-Fassaden bei, sondern ging auch hier zu glatten Wänden über, aber gliederte sie durch klar abgesetzte Aus- und Aufbauten. Sie konnten solchen Häuserreihen einen lebhaft bewegten, oft sogar „malerischen“ Umriß geben (Bild 11). Daneben kamen aber auch einfachere Formen bis an die Grenze der völlig schmucklosen Fassaden vor.

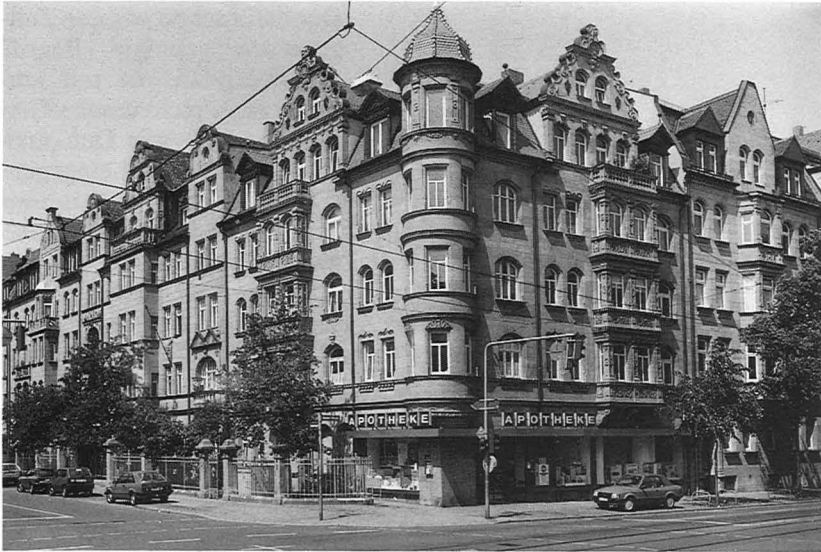
12 *Rieterstraße 6 – 2, Bucher Straße 77 (1903 – 1905). Die typischen Vorgärten sind hier noch teilweise erhalten.*

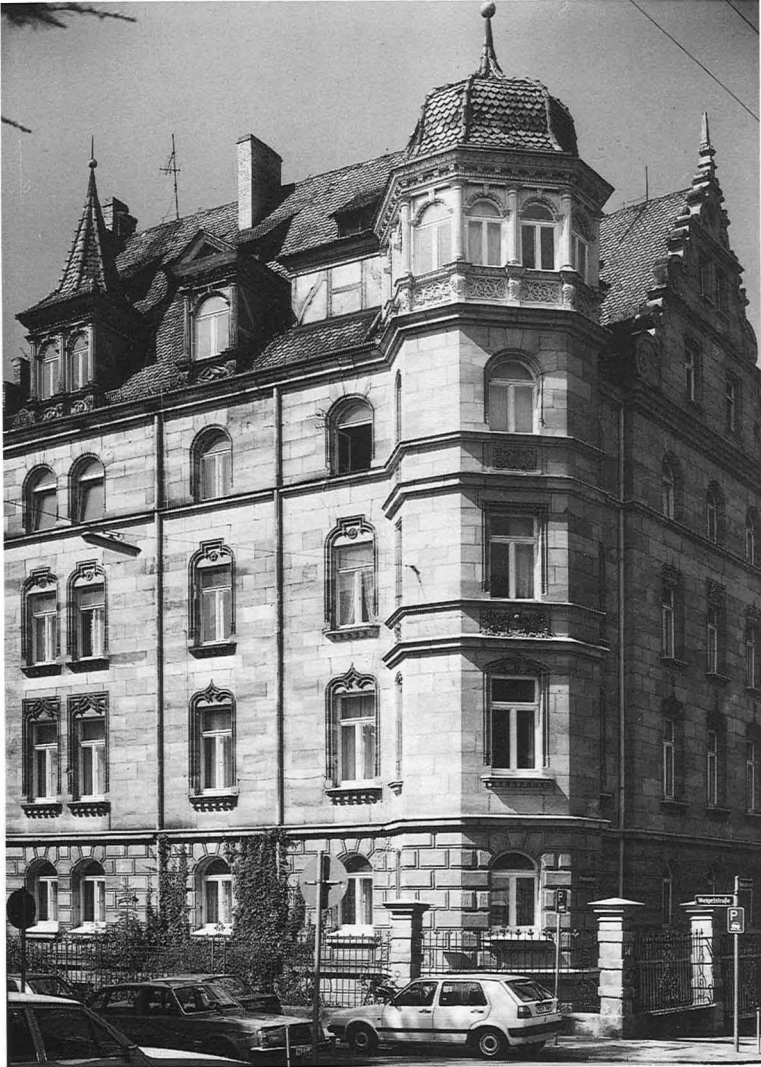
*Frommannstraße
17
(1898)*

←
*Bauern-
gasse 17*

Die Übergänge zu Wohnbauten wie auf den vorigen Seiten sind freilich fließend. Ein Hauptunterschied liegt im oberen Abschluß: Die gründerzeitliche Mansarde, das Kainsmal der Mietskaserne, weicht einem hohen Steildach. Dort entstehen – als weiteres Merkmal – richtige hölzerne Erker mit geschnitztem Unterteil. Die Zierformen sind meist dem in Nürnberg besonders beliebten Mischstil der Zeit um 1600 entlehnt. Daneben bleibt aber der Hang zum malerischen Gruppieren oder zum Aufgreifen ungewöhnlicher Einzelformen: So sitzt der Haupterker auf Bild 13 über einer dreistöckigen Ausladung (wofür das Heilig-Geist-Spital die Anregung gegeben haben könnte), während auf Bild 14 ein Eckturm (für den es im alten Stadtbild auch schon ein Vorbild gab²⁴) mit einem mehreckigen hölzer-

nen Pavillon abschließt, in dem der Nürnberger Dacherker unter genauester Beachtung seiner Kleinformen eine erstaunliche Weiterentwicklung erfahren hat. Damit sind Häuser entstanden, deren Bauweise unverkennbare Zeitgebundenheit mit bewußter Bodenständigkeit vereinigt. Ich sehe keinen Grund, sie nicht in die Reihe der bemerkenswertesten Architekturdenkmale unserer Stadt aufzunehmen.

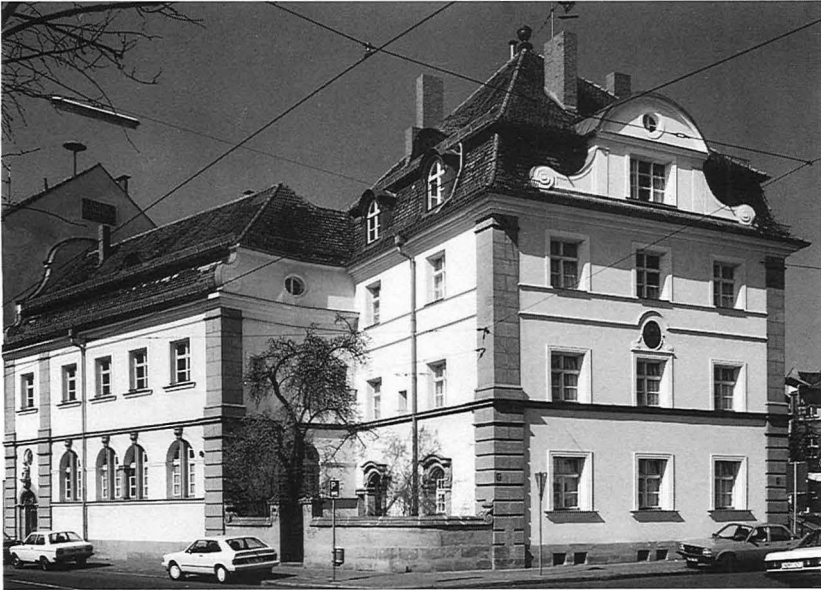
15 *Freundlich-anheimelnder jüngerer Neubarock: Frauenholzstraße 1 (1914)*

Der Zeitraum, in dem Nürnberg mitten in fieberhafter Bautätigkeit einen eigenen architektonischen Weg einzuschlagen versuchte, dauerte kaum mehr als ein Jahrzehnt. Harsche Architektenkritik begleitete den Nürnberg-Stil von Anfang an²⁵, und in den Auseinandersetzungen um das geplante neue Stadttheater wurde ihm von den Fachleuten bereits der Todesstoß versetzt²⁶. Die Entwicklung spaltete sich zu dieser Zeit, und die eine Richtung wendete sich den außerhalb Nürnbergs längst in Mode gekommenen Barockformen zu (in diesem „Neubarock“ wurde ja dann auch das Opernhaus 1901/05 errichtet). Für die Wohnbauten bedeutete das eine Steigerung der barocken Giebelgestaltung und die Ablösung des bisherigen Schmucks durch Barock- und Rokokoornamente. Die Zahl ausgeprägter Neubarockfassaden blieb allerdings gering²⁸; vielleicht erschien den Nachfahren der Reichsstädter dieser Stil immer noch fremd und mit einem fürstlichen oder katholischen Ruch behaftet. Später entstanden dann großflächige, fast schmucklose, aber mit gerundeten Giebelschwüngen umrissene Häuser, die sogar in durchaus unbarocker Weise „malerisch“ gruppiert sein konnten (Bild 15).

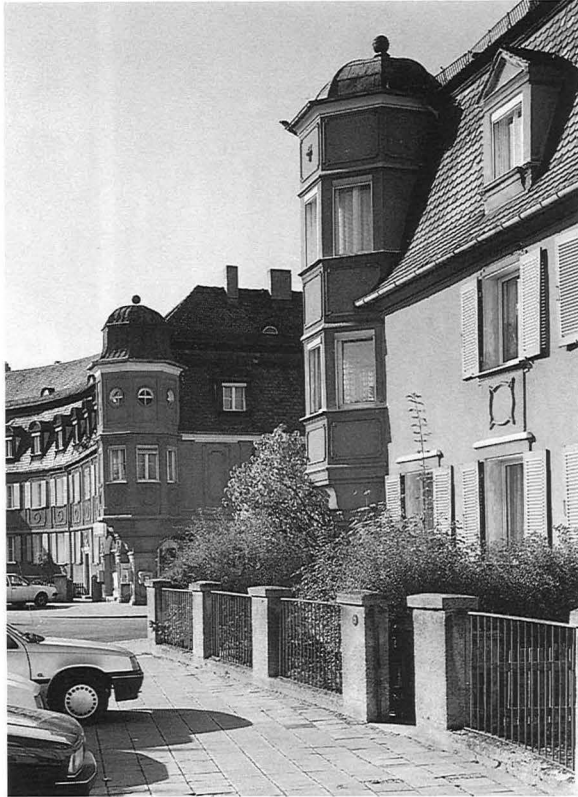
16

*Am Volckamerplatz
in der Werderau
(1912 – 1920)*

weisenden Gartenstadt-Siedlungen. Dabei gelang in der architektonisch besten, der Werderau, sogar eine eindrucksvolle barockisierende Platzgestaltung (Bild 16): Im Halbkreis geschwungene Häuserfronten mit gefelderten Fassaden und Mansardendächern lenken den Blick über zwei gelenkartige Eck-Erker zum Eingangstor der Siedlung hin. Diese heute noch überzeugende baukünstlerische Leistung ist 1912/13 entstanden und im nördlichen Teil (im Bild rechts) erst 1920 vollendet worden. In der gesamten ähnlich sorgfältig gestalteten Siedlung sollte „ein anderer Geist wehen“ als in den „Vorstadt-Zinshäusern, die ohne Seele sind“. Die Häuser, die „alle in einem dem Barock ähnlichen Stil gebaut“ sind, werden „weich und warm“ von den „Linien ihrer wellenförmigen Dächer und ihrer fröhlichen gerundeten Giebel“ umflossen. So soll „eine charakteristische Heimat“ entstehen, „die sich dank ihrer Schönheit dem heranwachsenden Geschlecht ebenso fest einzuprägen imstande ist, wie ein im Lauf der Jahrhunderte gewachsenes Dorf“²⁹

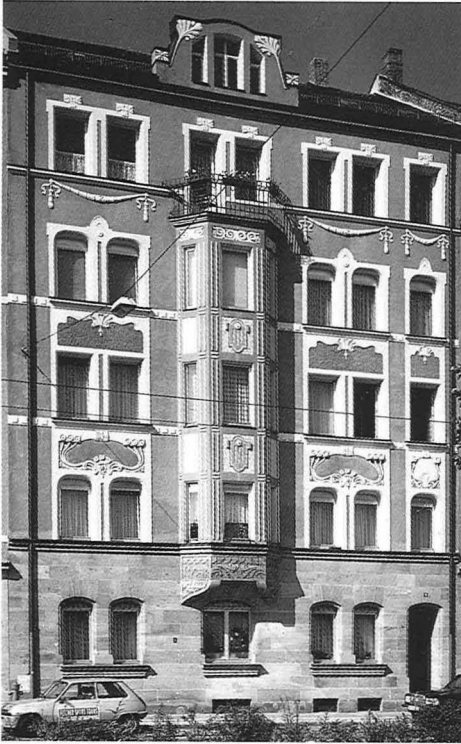
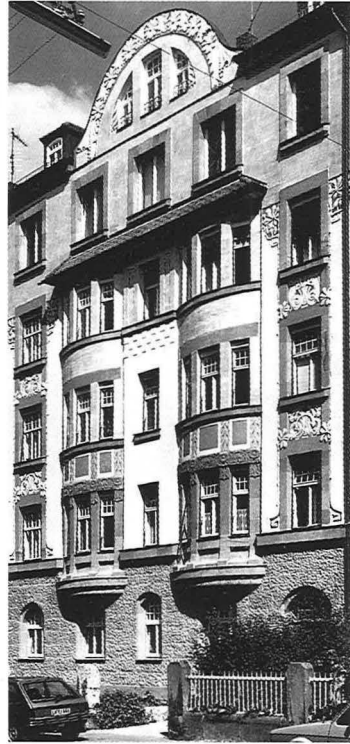
17/18 *Die neue, elitäre Linie: Jugendstilbauten Hainstraße 18 (links, 1907), Meuschelstraße 25 (rechts, 1904) und Murrstraße 6 (rechte Seite, 1906; jeweils Planfertigstellungsjahr).*

stisch war dabei das Fehlen extremer Lösungen, die den ganzen Hausumriß einbezogen: Die meisten Nürnberger Fassaden blieben unverändert und behielten sogar Ausbauten und Mittlererker (Bild 17), deren gerundete Formen zuweilen freilich ungewohnt mondän wirkten (Bild 18). Das neue Ornament wurde diesen Häusern lediglich übergezogen; im einfachsten Fall nur stellenweise als Ersatz älterer Schmuckformen, häufig aber auch in so eindrucksvoller Dichte, daß es das Aussehen der Fassade vollständig bestimmte (Bild 19). Manche phantasievollen Einzelheiten ließen vermuten, daß sie vielleicht – ganz im Sinne der Stilreformer – tatsächlich selbst entworfen und nicht aus dem Musterbuch abgeschaut waren. Der Materialwechsel (allein beim Putz konnten gerillte, rauhe und glatte Flächen nebeneinander stehen!) und die Farbwahl eröffneten weiteren häufig genutzten Gestaltungsspielraum. Dazu traten als Nürnberger Sonderleistung noch die bildhauermäßig gearbeiteten sandsteinernen Jugendstilfassaden³¹, deren Qualität wegen der fehlenden Buntheit heute viel zu wenig beachtet wird.

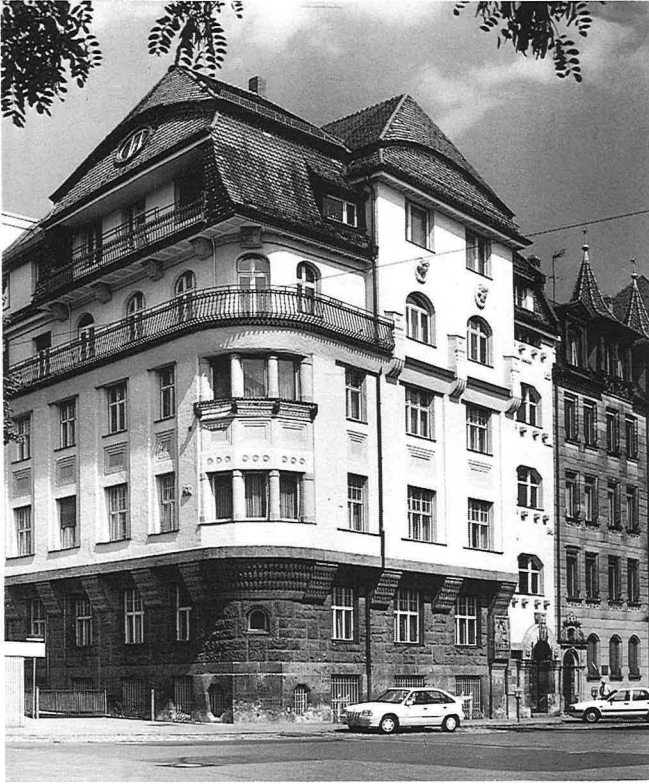
*Keßlerplatz 1
(1910). Die
Wandlung
innerhalb
kurzer Zeit
zeigt sich
im Vergleich
mit dem an-
schließenden
Haus von
1903 im
„Nürnberger
Stil“!*

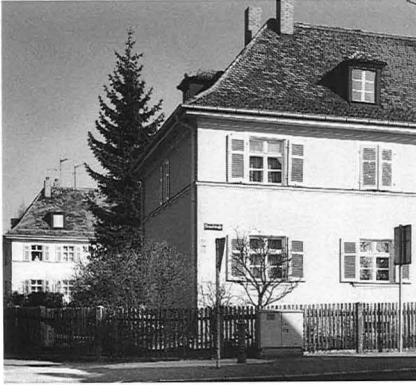
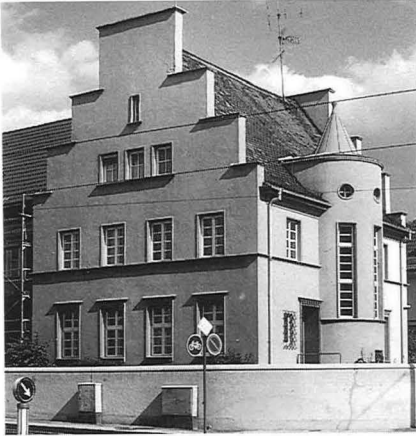
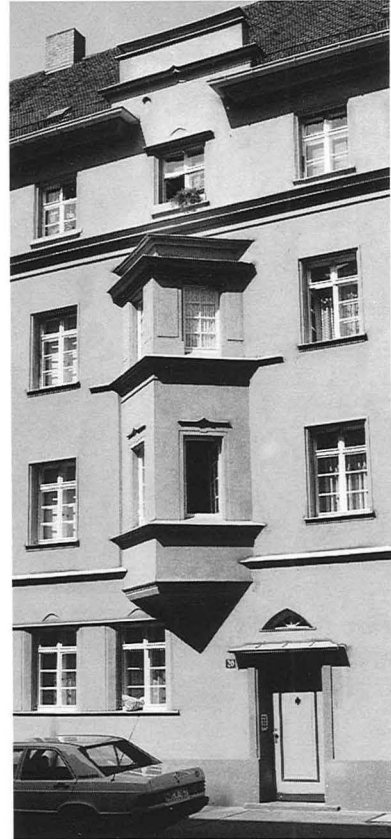
23 24 *Aus den zwanziger Jahren: Laufamholzstraße 256 (oben), Arminiusstraße 1 (unten), Preißlerstraße 20 (rechts)*

gungsknick unten in die Breite gezogen erschienen (Bild 23). Als weitere Leitform tauchte das Dreieck auf. Durch seitlich angehängte Linien konnte es gedehnt wirken, aber an Torbögen oder Schaufenstern gelegentlich auch zum Spitzbogen aufschließen³⁶. Selbst räumlich, etwa im Grundriß von Ausladungen, kehrt das Dreieck wieder (Bild 24).

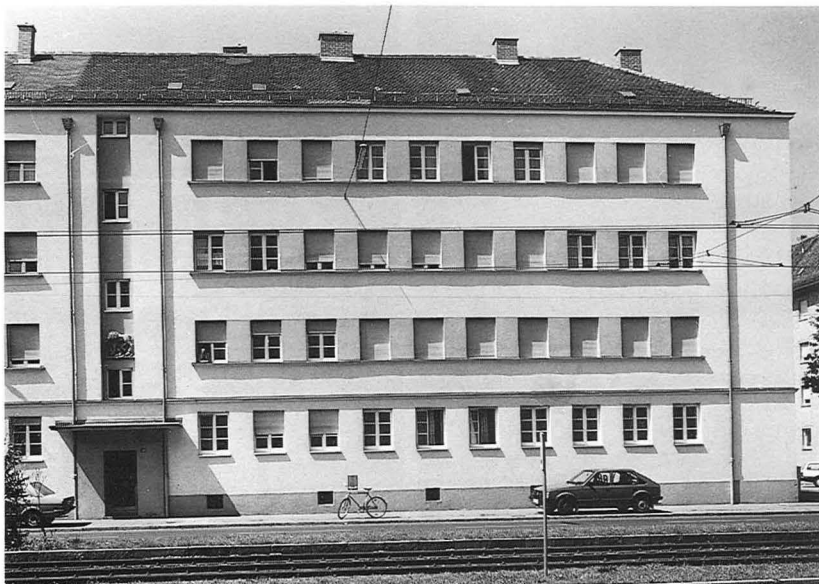
26 *Strenge Spät-Zwanziger: Gibitzenhofstraße 116 (um 1929)*

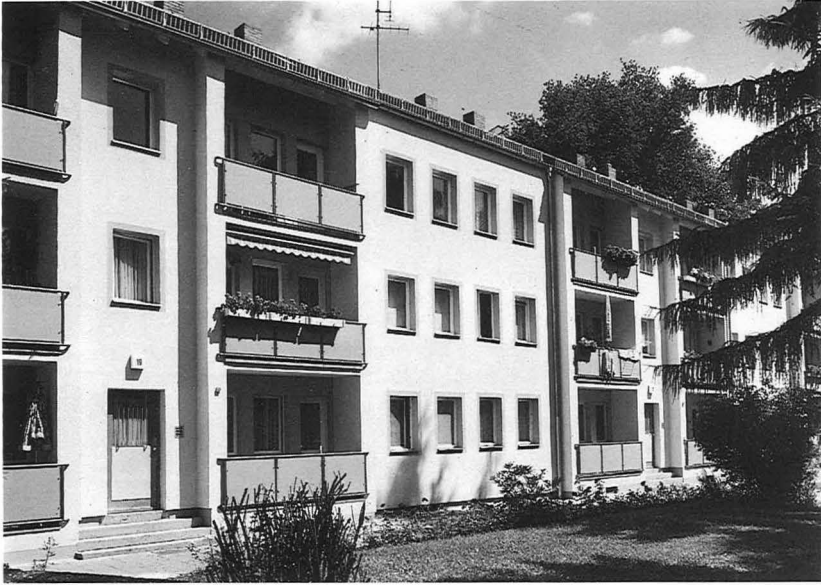
31 *Die ersten Schritte in die Nachkriegsarchitektur: Oskar-von-Miller-Straße 19/21 (1949). – Es ist heute kaum mehr bekannt, daß die kleine Wohnanlage nahe dem Flachweiher als Musterbauvorhaben während der Deutschen Bauausstellung 1949 (im Kongreßhallengelände) entstand und die damals fortschrittlichsten Wohnformen und Bautechniken zeigen sollte.*

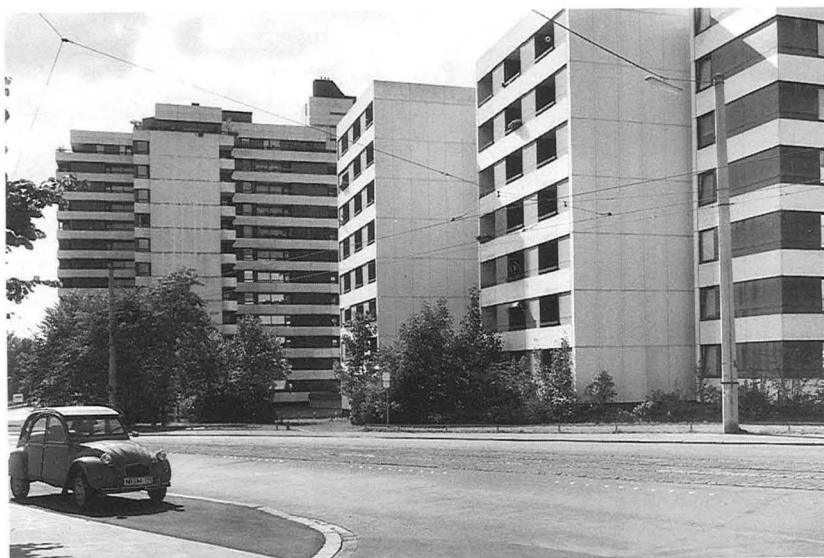
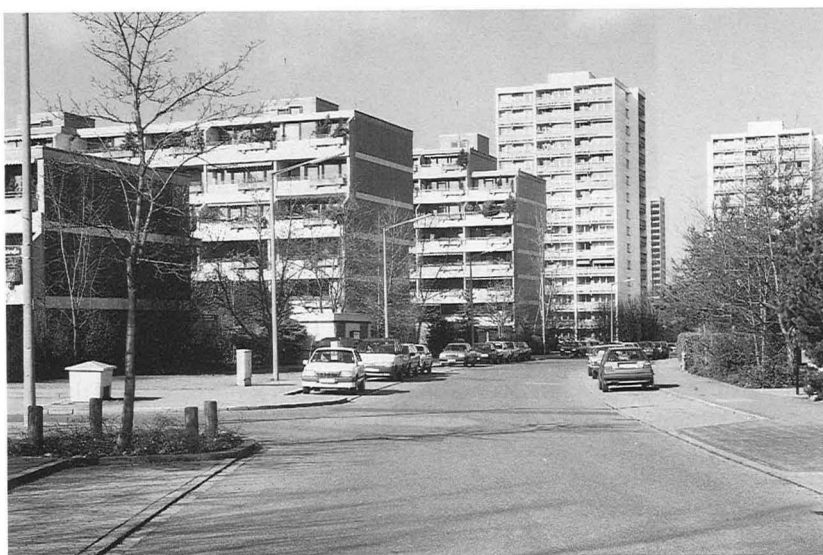
33/34 *Oben: Wohnanlage Noricus. Südliche Randbebauung, gesehen von der Ostendstraße.
Unten: Langwasser, Nachbarschaft U. Im Vordergrund die Zugspitzstraße. Blick nach Norden in Richtung Neuselsbrunn.*

Wenn auch die fünfziger und die sechziger Jahre bruchlos ineinander übergangen, so verschoben sich doch die Gewichte: Die hoffnungsvolle Aufbruchstimmung der Nachkriegszeit schwand und machte selbstsicherer Routine Platz. Im harten Geschäftsleben des Wirtschaftswunderlands zählte vor allem Zweckmäßigkeit; aber der dafür herbeizitierte Bauhausgeist wurde meist nur als Aufforderung zum Bau langweiliger Kisten mißverstanden. Der Volksmund witzelte, daß ein in schöpferischen Stunden entworfenes Rechteck (als Fassade), über das in regelmäßigem Abstand gleichgroße Quadrate (als Fenster) verteilt sind, in jedem Architekturwettbewerb preisverdächtig sei. Dazu wuchsen die Dimensionen: Die meisten Wohnhochhäuser Nürnbergs stammen aus den sechziger Jahren, und immer neue verdichtete Großwohnanlagen wie der Noricus am Wöhrder See oder der Einsteinring zwischen Eibach und Reichelsdorf schossen aus dem Boden – von fern manchmal begeisternd anzusehen, aber aus der Nähe dann doch meist als bedrückende Betonburgen empfunden (Bild 33). Böse Worte wie „Brutalismus“ oder „Rasteritis“ machten die Runde, aber noch schlimmer als solche Hochhausballungen erschien vielen die Banalität der lieblosen Alltagsfassaden⁴⁸. Daß die Architektur dieser Zeit in der öffentlichen Meinung allmählich heillos in Verruf geriet, daran konnten auch neue Formen wie die Terrassenhäuser auf Bild 34 oder stärker gegliederte Bauten wie auf Bild 35 nichts mehr ändern.

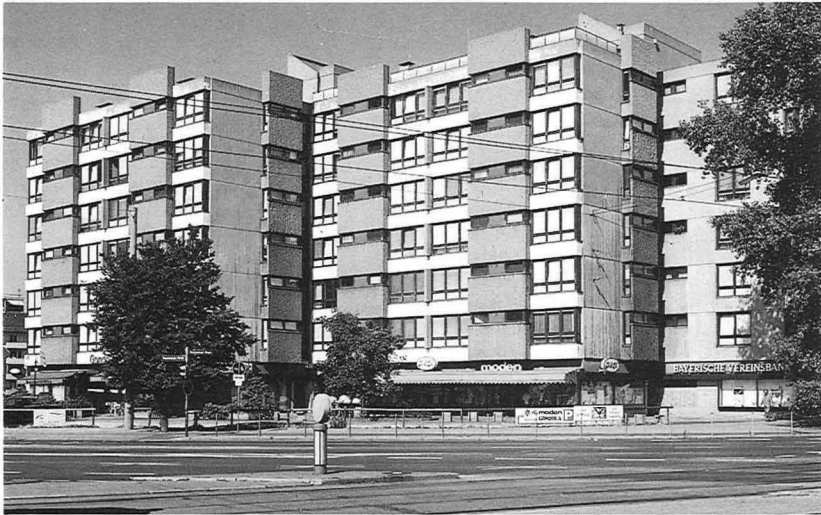
35 *Wohnanlage Regensburger Straße 63 – 67*

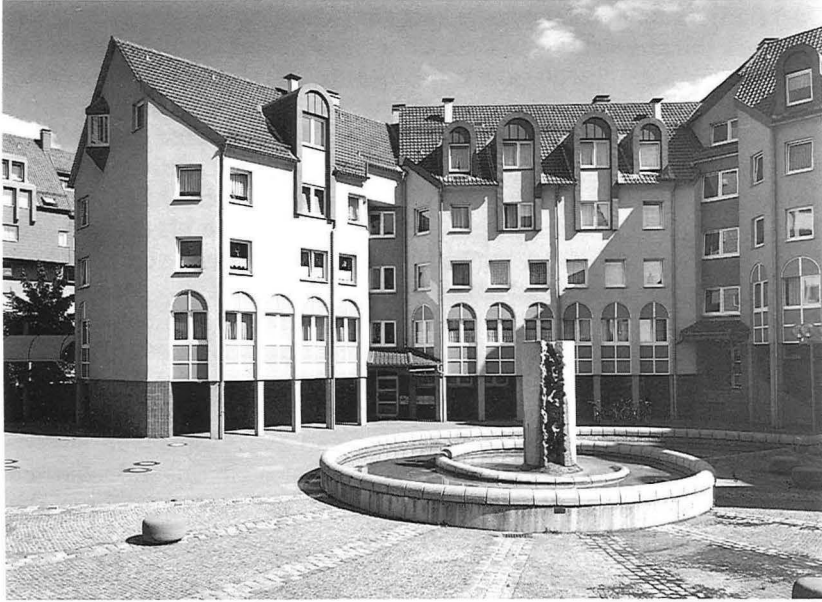
37

Noch wichtiger aber wurde ein wiedererwachendes Gefühl für die bergende, schützende Grundform des zuletzt zum Kubus deformierten Hauses. Das bedeutete den Rückgriff auf das Steildach und dessen kaum noch erwartete triumphale Wiedergeburt (Bild 37). Gleichzeitig gelang endlich wieder die Formung öffentlicher Räume, nachdem das Gestalten markanter Plätze – eigentlich die höchste baukünstlerische Aufgabe seit jeher! – in den Jahrzehnten des Zeilenbaus völlig darniedergelegen war und nur noch zu unverbindlichen Straßenkreuzungen oder Verkehrsdrehscheiben geführt hatte. Hand aufs Herz: Wer kann nach dem Volckamerplatz in der Werderau (1912/20) und, sehr bedingt, dem Dr.-Luppe-Platz in Gibitzenhof (1929) einen ähnlich einprägsam geformten Straßenraum wie den abgebildeten postmodernen Brunnenhof in Langwasser nennen?

Wie jedes andere Jahrzehnt entwickelte auch die Postmoderne bestimmte Lieblingsformen. Dazu gehört der Halbkreisbogen, der nicht nur die Erker, sondern alle möglichen Bauteile oder Glasflächen abschließt (Bild 37). Bei den Vorbauten fällt eine ziemlich nutzlose prismatische Form aus Metall und Glas, die oben und unten schräg angeschnitten ist, besonders auf (Bilder 36 - 38). Seit den achtziger Jahren werden Kanten und Vorsprünge vor allem nach oben oft breit abgeschrägt, und manche Vorbauten ziehen sich mit diesem Knick ein Stück weit in die

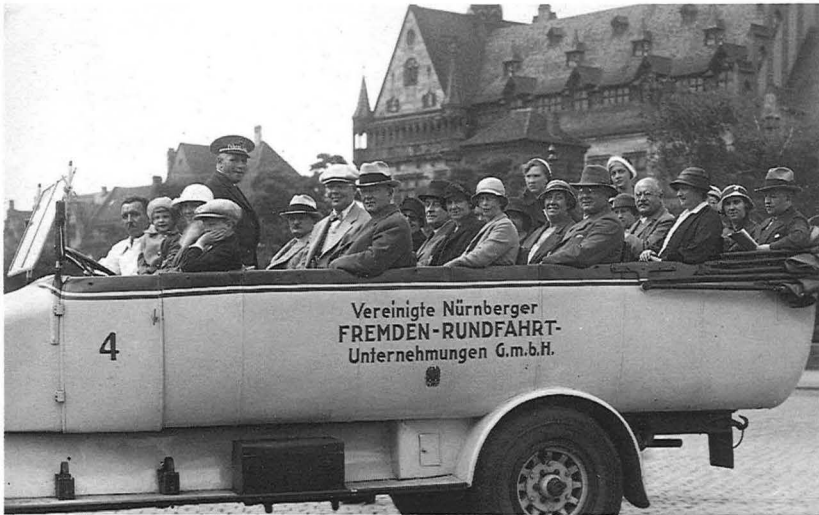
2 *Rundfahrtbus im Juli 1932; im Hintergrund der Bezoldbau des Germanischen Nationalmuseums.*

ten die Pferde auf diesem Gebiet ausgedient, und statt von „hohen, eleganten Aussichtswagen“ ist nun von „Aussichtskraftwagen“ die Rede¹⁰. Wie Bild 2 vermuten läßt, gab es wenigstens vier solcher Spezialbusse, in denen man wie in einem offenen Ruderboot saß. Die Touristen, jetzt wesentlich moderner gekleidet, lächeln gutgelaunt in die Kamera, mitten unter ihnen der allwissende Mann mit der Aufschrift „Führer-Guide“ auf der Dienstmütze. Der Bus steht nahe dem Opernhaus, damit der Fotograf Schweiberer aus der Vorderen Kartäusergasse – wie bei allen drei hier abgedruckten Bildern – seine Aufnahme machen kann, die er dann wohl bei der Rückkunft den Insassen anbieten wird. Dazwischen muß eine für uns heute traumhafte Fahrt durch das unzerstörte Nürnberg liegen: Nur den Himmel über sich, die Hauswände der engen Straßen mit ihren Chörlein zum Greifen nahe, Panoramablicke auf das weite Rund ganzer Plätze – und das alles nicht durchs Fenster, sondern sozusagen vom hohen Logensitz aus.

Heute haben solche Fahrten ihre Anziehungskraft verloren: Konventionelle Busse, durch deren Fenster man trotz Halsverrenkens nur wenig von dem Gezeigten sieht, und ein immer kleiner werdendes Netz von befahrbaren Altstadtstraßen sind schuld daran. Wären hier offene Sonderfahrzeuge ähnlich dem auf Bild 2, vielleicht mit umweltschonendem Elektroantrieb für die Fußgängerzone, nicht eine Lösung? Man sollte schleunigst darüber nachdenken und sich nicht scheuen, auch von den Alten, die gar nicht so rückständig waren, einmal etwas zu lernen.

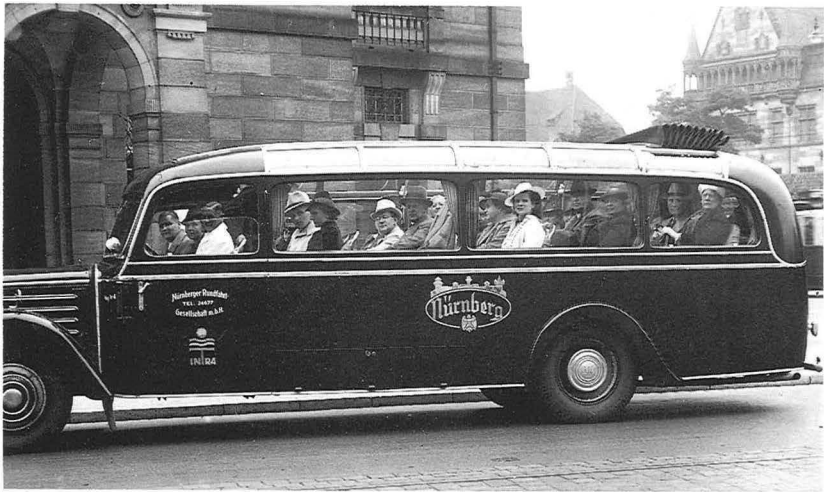
3

Bald erschienen auch größere Rundfahrtbusse, die zwar feste Fensterwände, aber ein vollständig zurückschiebbares Verdeck besaßen¹¹. Diese wuchtigen, etwas altmodischen Fahrzeuge standen noch lange an der Klarakirche zur Abfahrt bereit. Die Vorkriegszeit brachte daneben modernere Wagen in der üblichen Busform, aber immer noch mit Schiebedach in voller Länge. Aus einem solchen Fahrzeug sehen uns wieder die

Insassen an: Die Damen mit feschen Hütchen statt der Wagenräder und Topfhelme auf den älteren Bildern, und auch die Herren nun vom Gocks über den breitrandigen Al-Capone-Hut zu sportlicheren Formen fortgeschritten (Bild 3). Aber alle blicken noch genauso erwartungsfroh der Rundfahrt durch des Reiches Schatzkästlein entgegen wie ihre Vorgänger.
