Nürnberger Altstadtberichte  
Nr.7 1982

# Tätigkeitsbericht der Altstadtfreunde für das Jahr 1981

# Das Altstadtfreundehaus Untere Krämersgasse 18

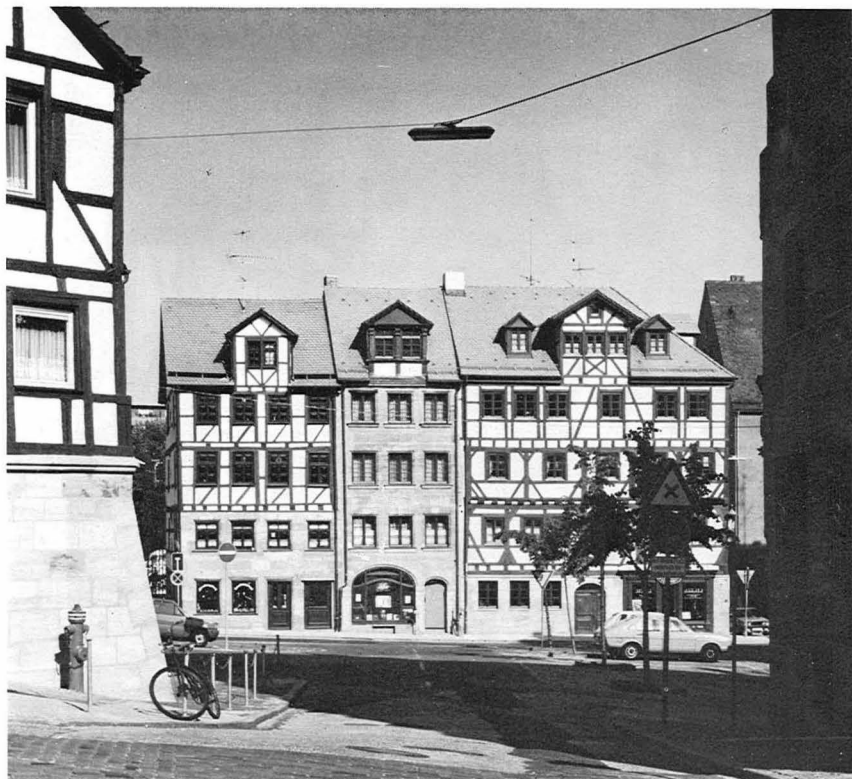
- 10 Unschlittplatz  
*Blick von der Oberen Wörthstraße aus. Links das Haus Mühl-gasse 2 (siehe Bild 4). Der geschlossene Platzeindruck ist nur durch das Eingreifen der Altstadtfreunde zustande gekommen.*

*Gesamteindruck zurückgewonnen: Könnte Altstadtfreundeplatz heißen*

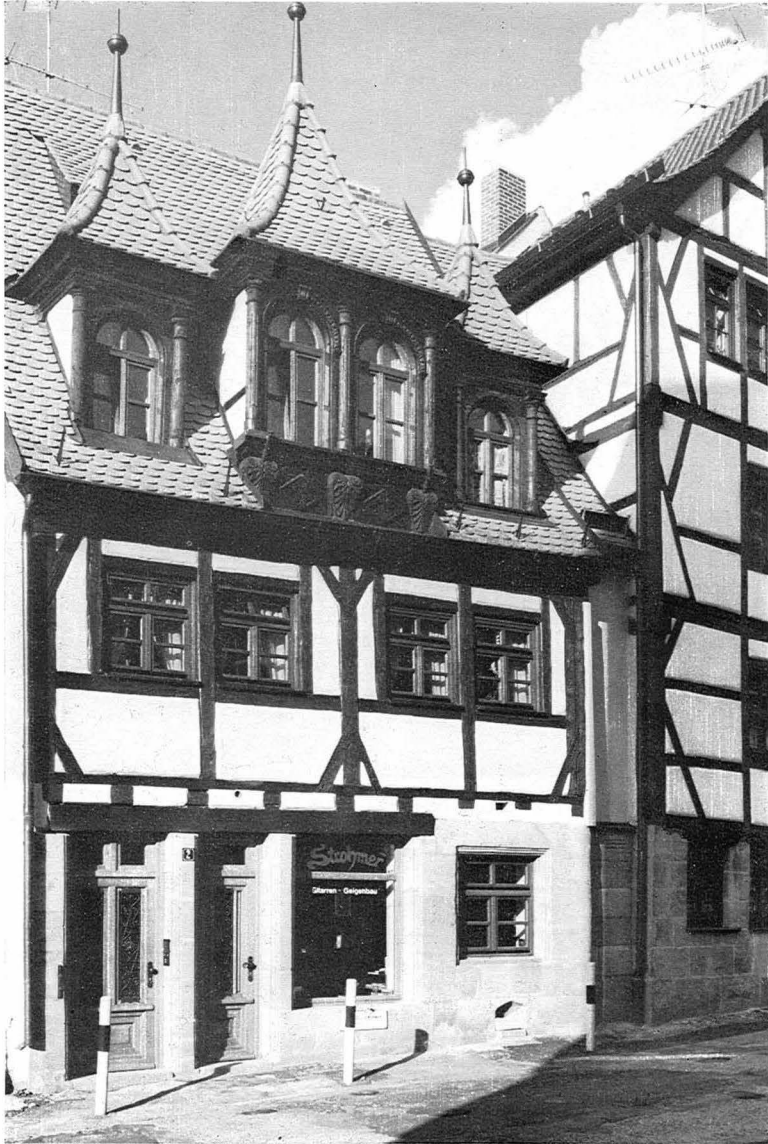
- 11 Obere Kreuzgasse 2  
*Bei der Sanierung durch den neuen Besitzer Verputz beseitigt, Fachwerk und Dachausbauten schonend restauriert sowie der wenig ausgeprägte Ladeneinbau des 19. Jahrhunderts durch Fort-führung der zu einem Drittel noch erhaltenen Sandsteinarchitektur ersetzt. Die Eingangstüren neu. Im Innern behutsame Umgestal-tung unter Belassung der Spunddecken. An der Rückseite Werk-statt angebaut. Leitung: Architektin Christa Baumgartner. Alle Kosten vom Besitzer getragen, der auch selbst Hand anlegte. Das Verdienst der Altstadtfreunde liegt in der Verhinderung des Abbruchs und im rettenden Zwischenkauf des baufälligen Hauses.*

*Uralt-Fachwerk des 15. Jahrhunderts gerettet:*

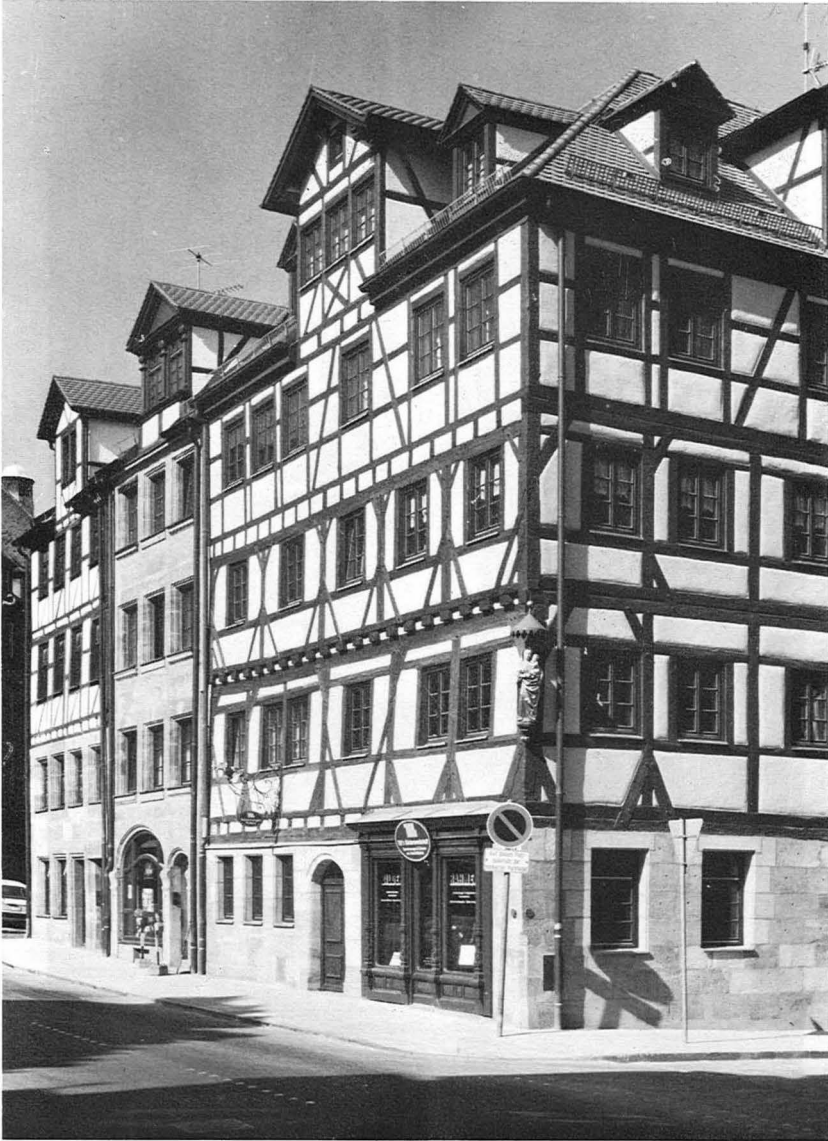
- 12 Unschlittplatz 8, 10, 12  
*Alle drei Häuser von den neuen Besitzern saniert. Bei Nr. 8 (rechts) das Fachwerk an mehreren Stellen entsprechend den alten Aussparungen ergänzt. Im obersten Geschoß stärkere Eingriffe. Reste eines vorkragenden Fensterstocks in der linken Hälfte des ersten Stockwerks abgenommen. Schaufensterarchitektur restau-riert, Türe unter Erhalt des Kapitells kopiert. Im Innern größere Veränderungen, jedoch Wände und Holzdecken meist erhalten oder wiederverwendet. Bei Nr. 10 (Mitte) Fassade unverändert, barocker Dacherker restauriert, Inneres neugestaltet. Leitung für beide Häuser: Architekt Wolf Dietrich Jurck. Für Nr. 12 (links) siehe vorjährigen Bericht. Die Altstadtfreunde haben die Sanierung aller drei Häuser durch Zuschüsse für Fassadenarbeiten unter-stützt. Ihr eigentliches Verdienst liegt in der Verhinderung des Abbruchs und im Zwischenkauf der Ruinen.*

*Obere Kreuzgasse 2 (links), Unschlittplatz 8*

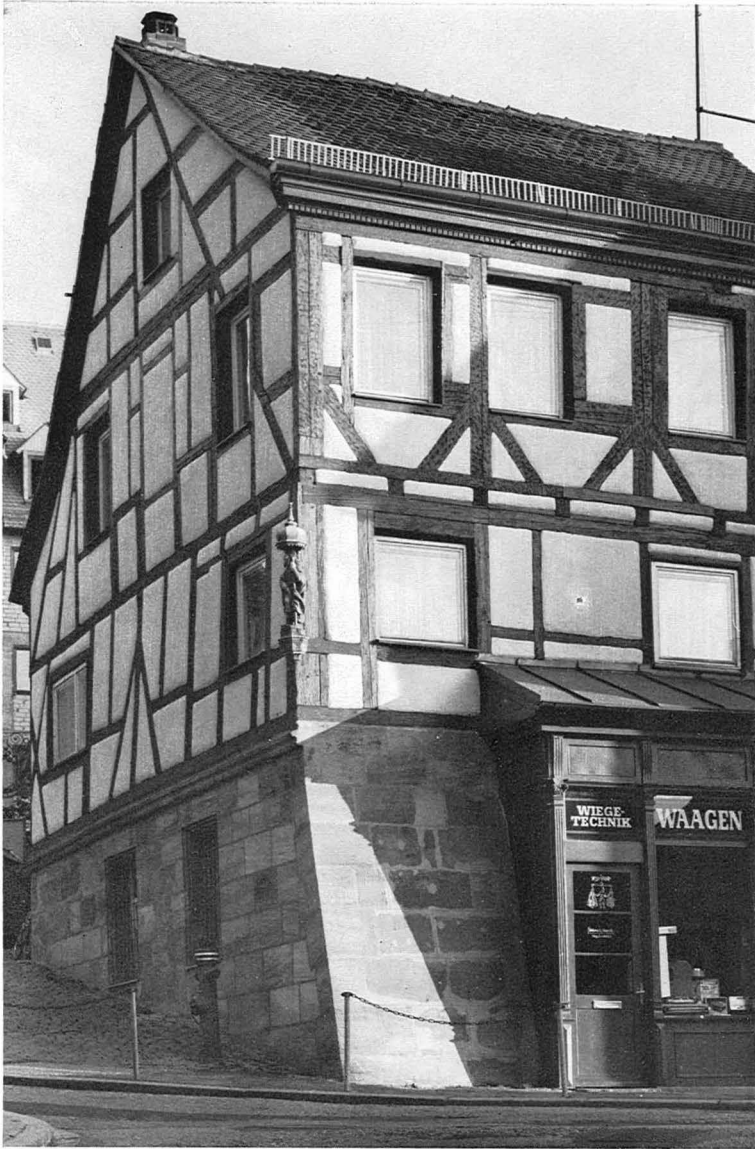
### 13 Hauptmannshaus, Mühlgasse 2

*Die in ihrem Erscheinungsbild äußerst unbefriedigende, grau verputzte Fassade (siehe Bild Seite 87) nach einer Infrarot-Untersuchung freigelegt. Das unregelmäßige und unvollständige Gefüge als Widerspiegelung der komplizierten Hausgeschichte (siehe Nürnberger Altstadtberichte 6, Seite 51) in Kauf genommen. Besonders bemerkenswert: Ein Eckständer mit Überkreuzung von Kopf- und Fußstrebe, auf der Giebelseite links, bei Bauten um 1480 im Kreuzgassenviertel öfters nachweisbar; eine angebaute Fachwerkkammer, nach Norden gegen die Straße vorspringend (im Bild nicht sichtbar). Kurios der nach Aufsetzen des „Riebs“ 1606 von einem Fenster durchschnittene rechte Giebelsparren. Am freigelegten und ausgebesserten Sandsteinsockel ein auffallendes Gesims wieder vervollständigt. Besondere Sorgfalt auf die Restaurierung des Ladenvorbaus aus dem 19. Jahrhundert gelegt, der im unteren Bereich weitgehend verrottet war. Ausführung: Baufirmen Karl Kraus und Heinrich Saueressig sowie Zimmerei Georg Mederer, Ebenried. Gesamtleitung Architekt Wolf Dietrich Jurck. Die beträchtlichen Kosten zum größeren Teil von den Altstadtfreunden, im übrigen von dem engagierten Besitzer getragen. — Die Arbeiten sollen im folgenden Jahr mit der Verbesserung des Haustors und mit der Aufstellung einer Eckfigur (auf dem Bild schon vorhanden) weitergeführt werden. Der spätere Einbau von Sprossenfenstern wurde dem Besitzer angetragen.*

*Streifendes Licht schmeichelt einfachem Fachwerk:*

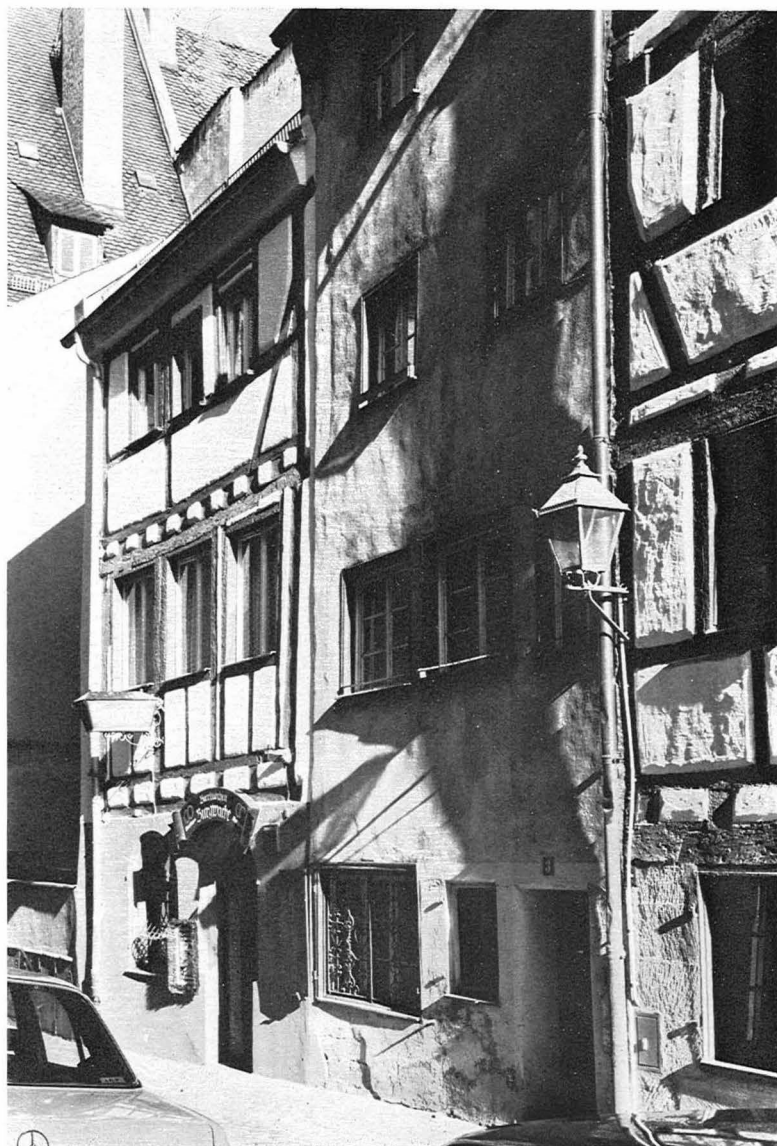
### 14 Obere Krämersgasse 1 (amtlich: Burgstraße 19 Rückgebäude)

*Die Freilegung vorwiegend zur Aufwertung und optischen Belebung der Oberen Krämersgasse durchgeführt, die jetzt vier sichtbare Fachwerkfassaden von unterschiedlichem Charakter aufweist. Unter ihnen ist gerade das sehr einfache Holzgefüge dieses Hauses bereits im 17. Jahrhundert als offenliegend nachweisbar (siehe Seite 85). Der damals ebenfalls freiliegende Sandsteinsockel jetzt aus Geldmangel nur frisch gestrichen. Ausführung: Baufirma Franz Ederer, Schreinerei Leonhard Keilholz. Fertiggestellt Juni 1981. Der Besitzer leistete einen Zuschuß; die Gesamtkosten jedoch zum größeren Teil von den Altstadtfreunden getragen.*

*Mühlgasse 2 (links), Obere Krämersgasse 1*

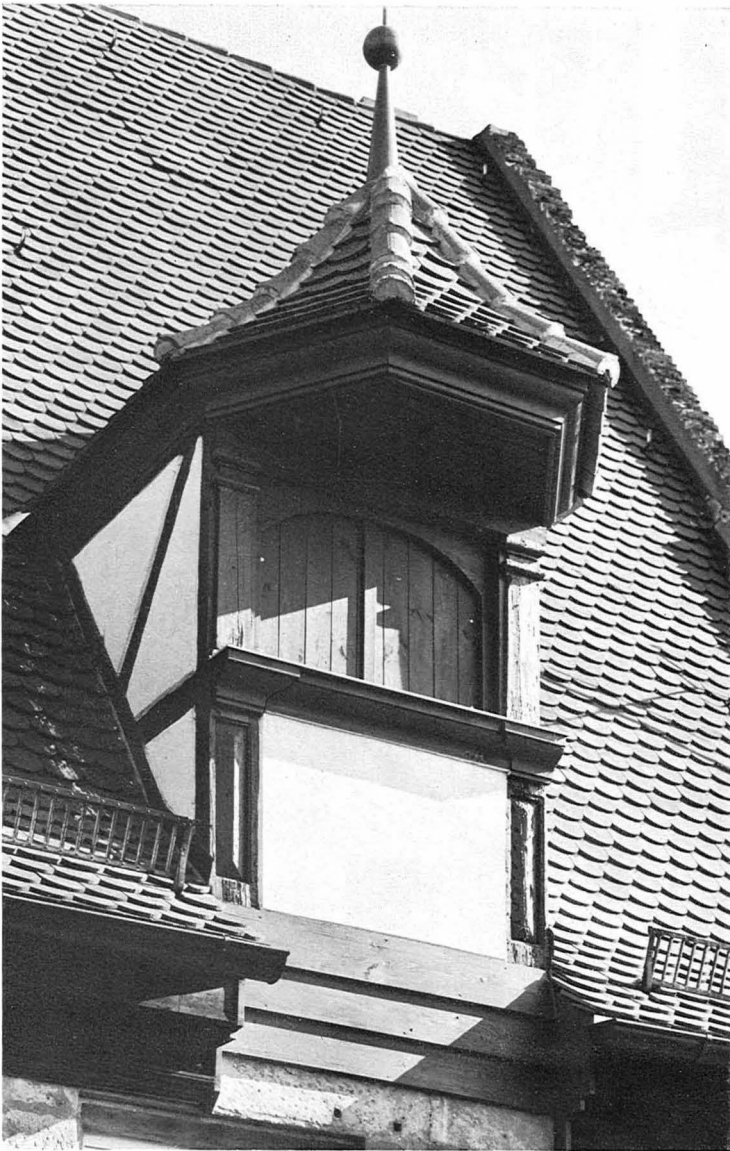
15 Dacherker Obere Krämersgasse 22

*Die beiden Seitenpfosten aus städtischen Bergungsbeständen überlassen; genaue Herkunft unbekannt. Der gesamte übrige Erker neukonstruiert. In den Proportionen und im Gesamtbild sehr glücklich getroffen (lediglich die Strebe in den Seitenwänden verläuft unrichtig). Auch die Plazierung auf einem Altbau in der engen Gasse gut gelungen und von unübersehbarer städtebaulicher Wirkung. Ausführung: Zimmerei Georg Mederer, Ebenried (Mfr.). Leitung: Architekt Wolf Dietrich Jurck. Fertigstellung: 16. Dezember 1981; Pressevorstellung erst 12. März 1982. Alle Kosten von den Altstadtfreunden aufgebracht.*

*Man trägt wieder Erker:*

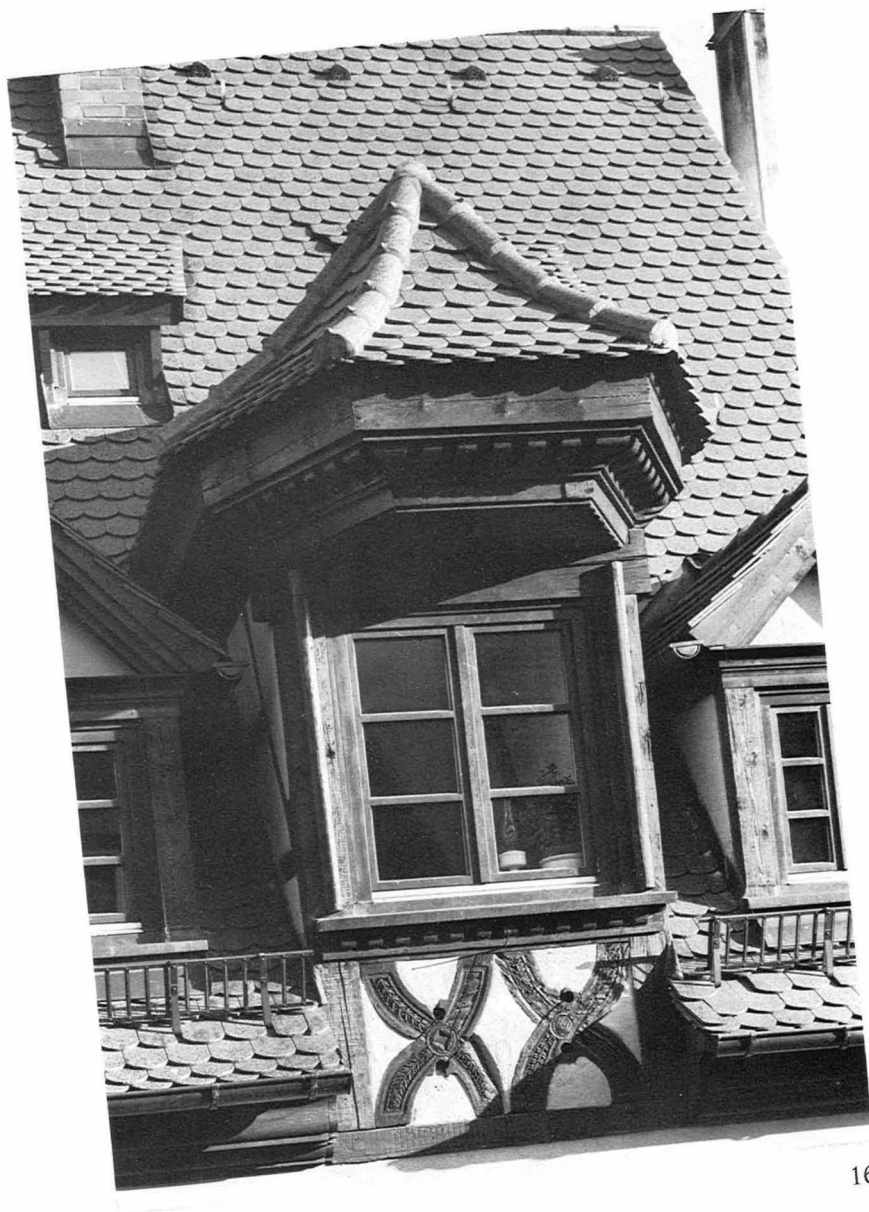
16 Dacherker Geiersberg 15

*Während des Wiederaufbaus des Hauses (auf dem erhaltenen Sandstein-Erdgeschoß und unter Wahrung der alten Fassadenproportionen) den Besitzer dafür gewonnen, statt der ursprünglich geplanten zwei Gauben einen der örtlichen Tradition entsprechenden Dachausbau mit großem Mittelerker auszuführen. Die beiden Brüstungskreuze dankenswerterweise aus städtischen Bergungsbeständen erhalten (wohl vom Abbruch Manggasse 3 um 1970). Im übrigen der Erker in möglichst genauer Anlehnung an den kriegszerstörten Vorgänger nach Fotos entworfen. Der nicht ganz befriedigende Eindruck vor allem durch den höheren Dachansatz verursacht (die Dachkante schneidet die Erkervorderseite in etwa Dreiviertelhöhe der Brüstung, anstatt an deren Fuß; der Erker erscheint dadurch verkürzt und in die Dachfläche eingesunken, sein eigenes Dach wirkt dementsprechend zu wuchtig). Weitere punktuelle Unrichtigkeiten: Die angedeuteten „Säulen“ (allerdings beim Vorgänger ebenfalls nur grob stilisiert) und die nicht verputzten Vertiefungen zwischen den Nasen der Brüstungskreuze. Insgesamt trotz allem ein Gewinn für Fassade und Straße, nicht zuletzt in Anbetracht der auch früher üblichen Bandbreite der Erkerformen. Ausführung: Zimmerei Johann Lang, Gunzenhausen. Fertigstellung: Ende 1981; Pressevorstellung erst am 12. März 1982. Die Kosten vom Besitzer getragen; die Altstadtfreunde beteiligten sich jedoch mit einem Zuschuß, der etwa die Hälfte der Gesamtaufwendungen ausmachte.*

*Obere Krämersgasse 22 (links), Geiersberg 15*

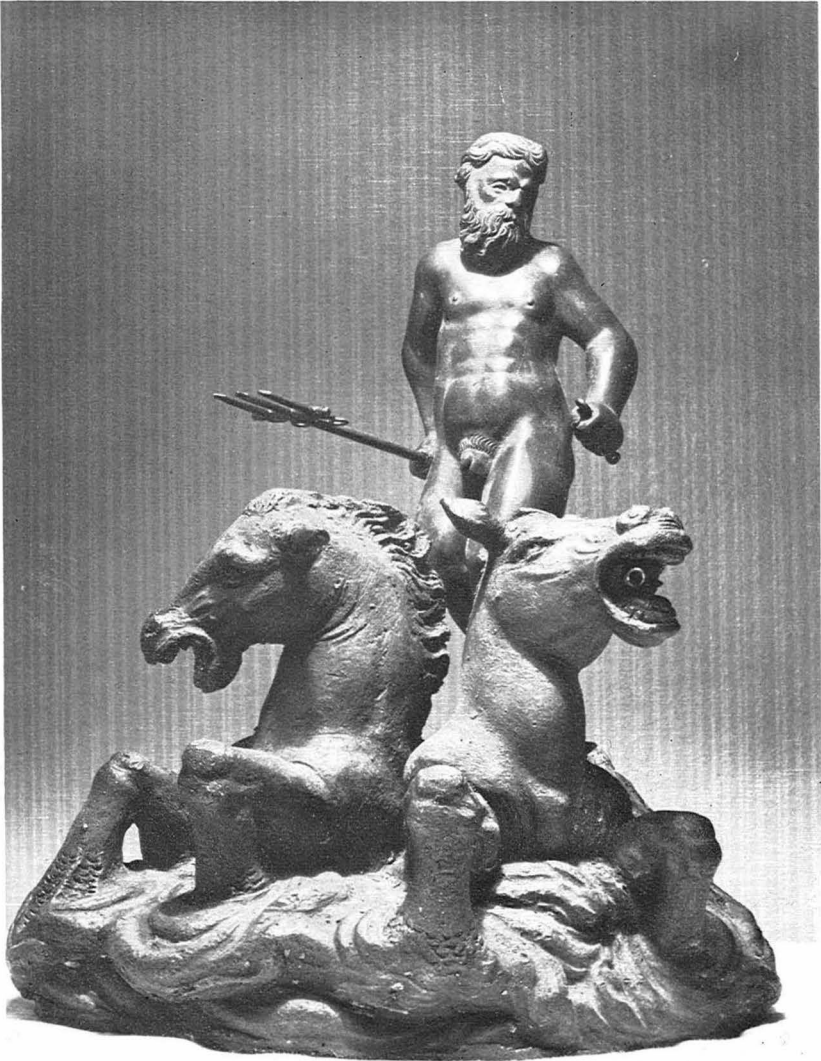
## 19, 20 Hofbrunnen Weißgerbergasse 35

*In Fortführung der Arbeiten in diesem reizvollen Hof eine aus dem zerstörten Anwesen Albrecht-Dürer-Platz 4a stammende und von der Stadt geborgene Brunnennische eingebaut und zeitgerecht mit dem Abguß einer Nürnberger Hofbrunnengruppe aus dem Magazin des Germanischen Nationalmuseums (Nr. Pl. O. 567, genaue Herkunft unbekannt) besetzt. Eine neue Brunnenschale aus Kupfer auf den an derselben Stelle gefundenen und dokumentarisch sichtbar gemachten Ziehbrunnenschacht gesetzt (allerdings optisch deutlich von ihm getrennt). Bei der Figur handelt es sich um einen stämmigen, auf einer Muschel stehenden Neptun, der, nach dem Stab mit zwei Osen in seiner Hand zu urteilen, in der Art eines Wasserskifahrers von den mächtig in den Wellen wühlenden Seepferden gezogen wurde. Im Original die Figur aus Bronze, die Pferde aus Blei. Ausführung des Gusses: Bildhauer Fritz Strattner; der Schale: Metallbildner Franz Nüssel; der Sandsteinarbeiten: Steinmetz Jakob Schmidt. Gesamtleitung: Baudirektor a. D. Julius Lincke. Pressevorstellung: 18. September 1981. Alle Kosten von den Altstadtfreunden getragen. — Trotz des guten Gesamteindrucks bleibt die Kombination verschiedener Kunstwerke grundsätzlich eine problematische Lösung. Andererseits war es nur so möglich, wieder einige Reste der früheren Hofarchitektur funktionsnah und in entsprechender Umgebung der Öffentlichkeit zurückzugeben.*

*Neptunbrunnen ohne Ärger:*

*Meeresgott im Hof Weißberggasse 35*

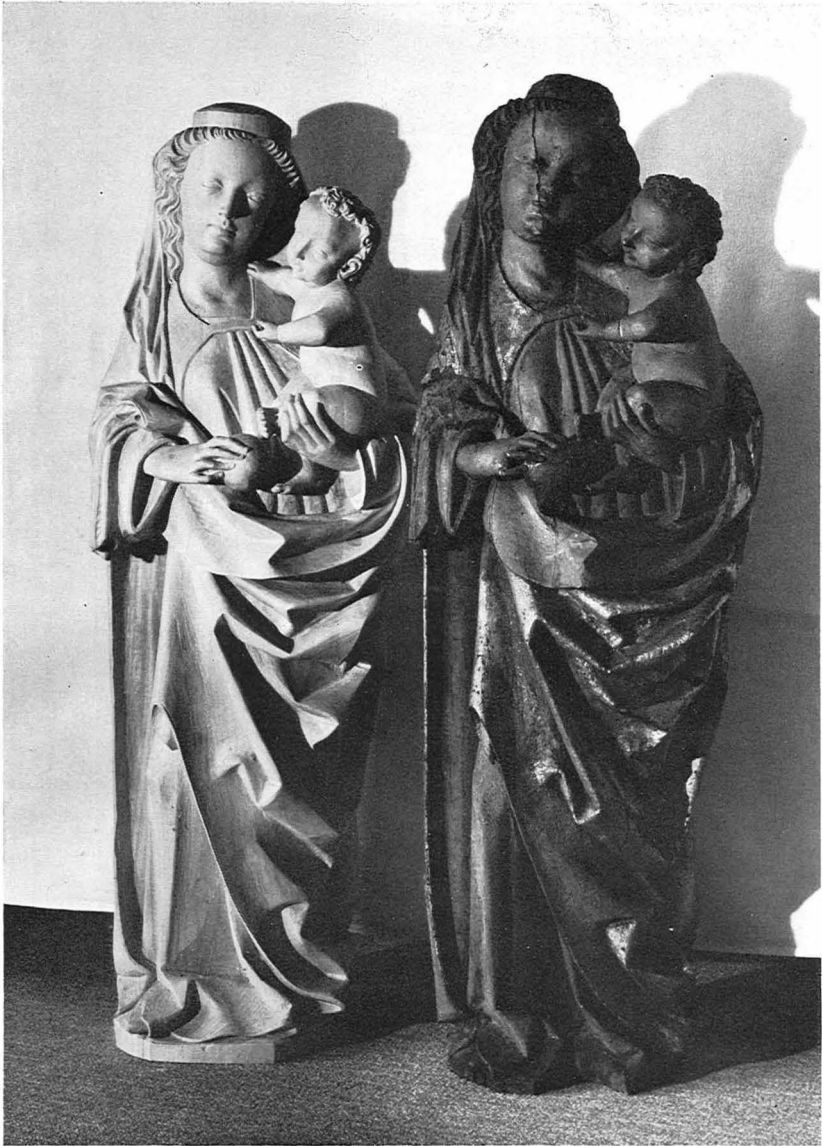
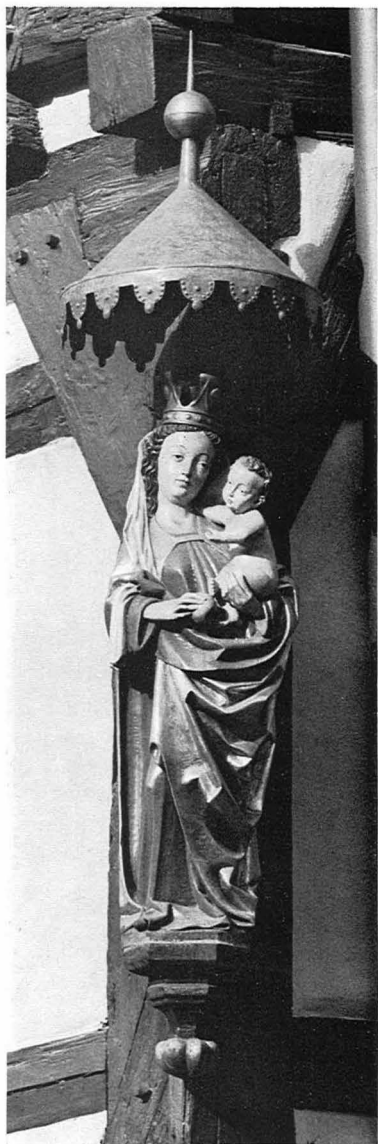
## 21, 22 Madonna Unschlittplatz 8

*Die ungefähr 110 cm hohe Figur schon immer an dieser Haus-ecke. Erstmals 1599 schriftlich nachgewiesen. Im Krieg abgenommen und danach aus Sicherheitsgründen vom Besitzer nicht mehr im Freien aufgestellt. Jetzt in einer Nürnberger Privatwohnung; die Gefahr der Abwanderung in den Kunsthandel ist gegeben. Aus diesem Grund eine Kopie durch Bildhauer Karl Nocker angefertigt, die dem Original sehr nahe kommt. Die farbige Fassung durch Kirchenmaler Hermann Wiedl neu entworfen. Der Baldachin erhaltengeblieben und wiederverwendet, die Holzkonsole von Steinmetz Jakob Schmidt frei geschnitzt. Pressevorstellung 2. Oktober 1981. Alle Kosten von den Altstadtfreunden getragen, jedoch durch die Stiftung eines Mitglieds zu einem ansehnlichen Teil übernommen.*

*Nachschöpfung und Original:*

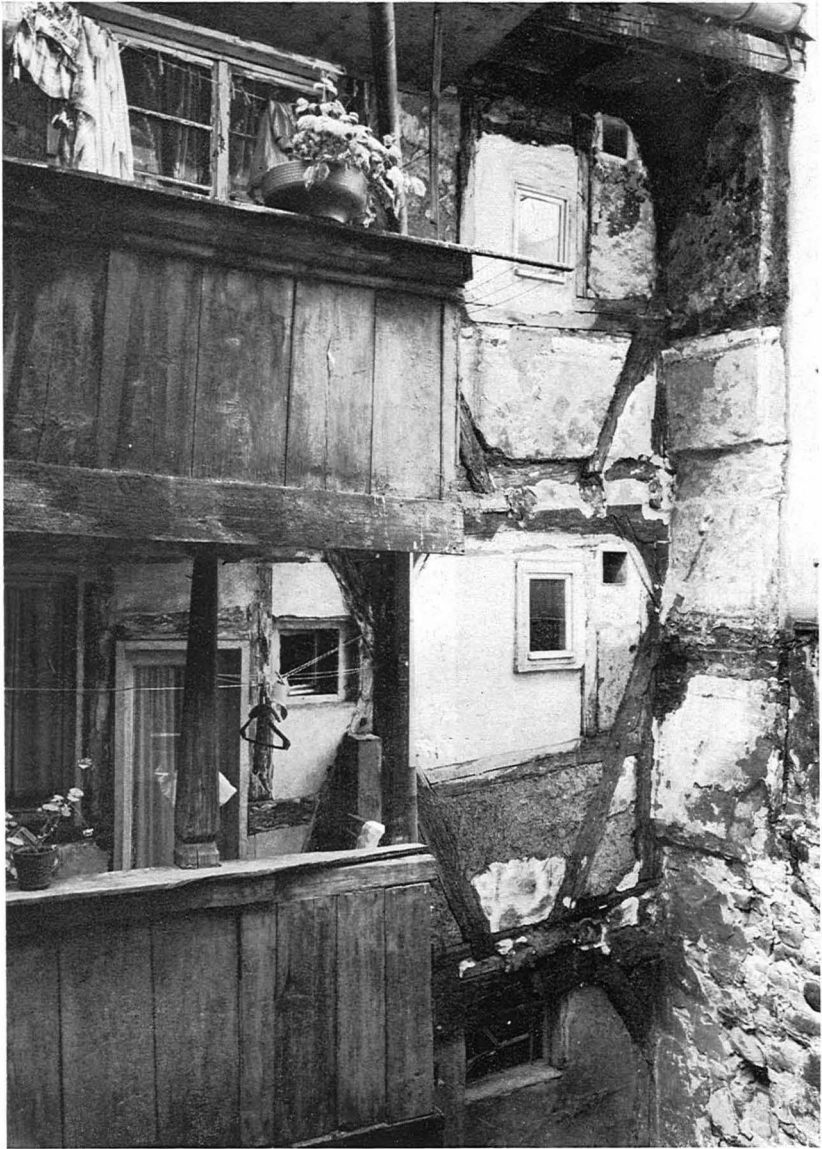
24 Schlehengasse 15, Hofseite

*Glanz und Elend der jüngsten Neuerwerbung auf einem Blick: Mittelalterliches Fachwerk mit Blattverbindungen und Flechtwerkfüllungen, einziger unveränderter historischer Innenhof im Citygebiet — andererseits aber krummhängende und zum Teil fehlende Brettergalerien, verrottete Wände, schwere Bauschäden bis nahe an die akute Gefährdung. Mit dem Kaufentschluß haben die Altstadtfreunde sich erneut einer Herausforderung gestellt, die ihre ganze Kraft in Anspruch nehmen wird.*

*Ein Fall für die Altstadtfreunde: Neuerwerbung Schlehengasse 15*

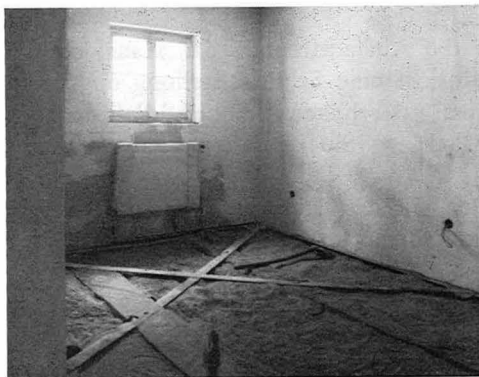
1

*Versteifung der Balkendecken durch randliche Eisenrahmen und diagonale Eisenbänder. Links der „Treppenturm“ als statischer Festpunkt.*

In Zusammenarbeit mit dem Statiker, dem Ingenieurbüro Rothgang-Rieger + Partner, entstand der Plan, die neu zu schaffenden Treppenhauwände als Stabilisator gegen die Neigung des Gebäudes nach Norden auszubilden. Dazu war es dann noch nötig, die Holzbalkenlagen der Geschoßdecken mit Flacheisenbändern und Winkelleisenrahmen zu steifen waagrechten Scheiben zusammenzufassen und diese mit Bolzen an dem massiven „Treppenturm“ zu befestigen (Bild 1). Dessen Außenseite reichte bis unmittelbar an die nach Norden über-

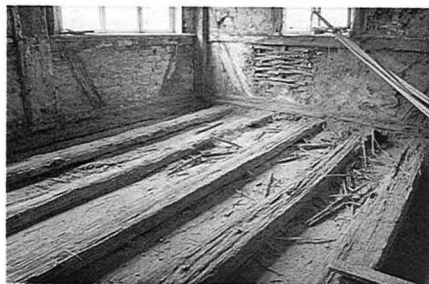
*Dieselben Deckenbalken  
wie auf Bild 6 von oben  
(nach Entfernung der  
Fehlbodenfüllung)*

Beim Öffnen der Fußbodenbretter im Westteil des zweiten Obergeschosses stellte sich heraus, daß die Deckenbalken und Spundbretter lediglich an der Unterseite intakt waren. Oben bestanden sie dagegen nur noch aus Fasern und Mulm (Bild 7). Um die Decke zu retten,

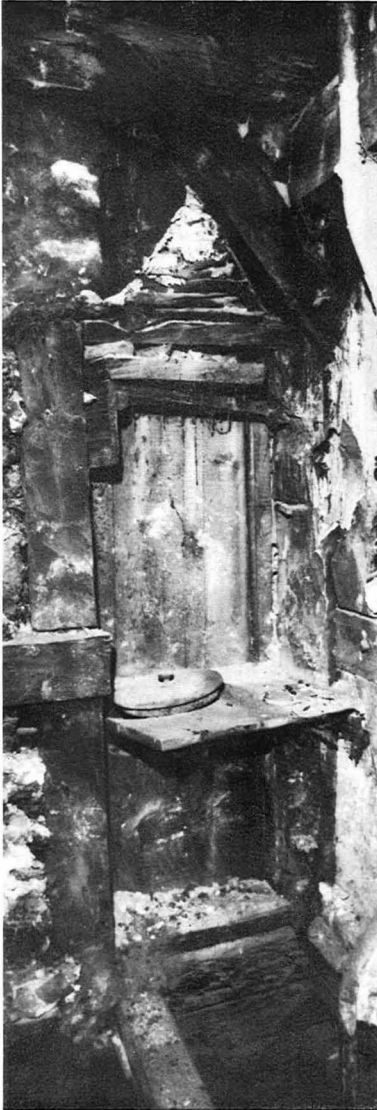
9

*Alter Abtritt mit zweitem Sitz hinter der Bretterwand im Nachbarhaus.*

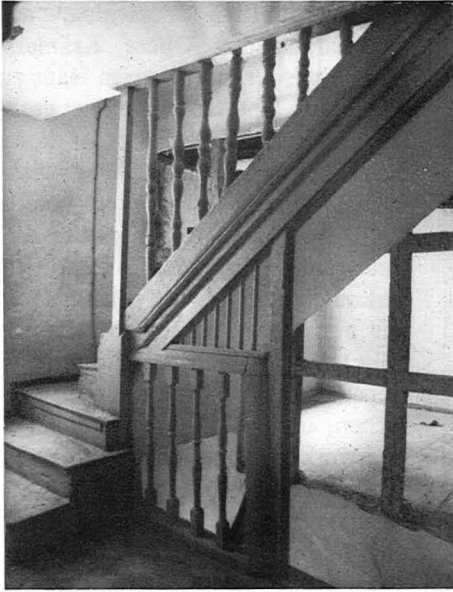
10

*Der ansehnlichste Teil  
der alten, mehrfach  
abgewinkelten Treppe  
(im ersten Obergeschoß)*

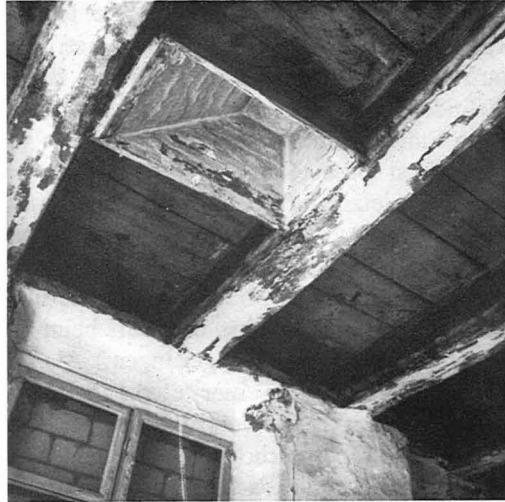
11

*Trichterförmiger  
hölzerner Schacht  
in der Decke über dem  
jetzigen Laden (nach  
Herausnahme der  
gesamten Fehlboden-  
konstruktion)*

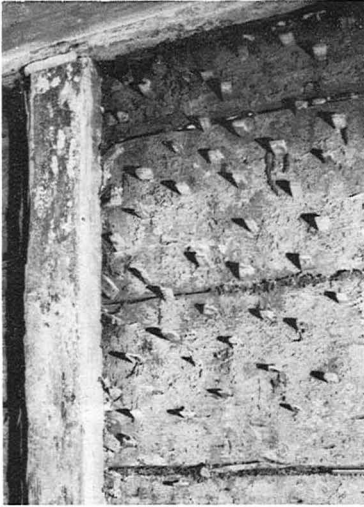
15

*Breite Holzspreißel  
als Putzträger*

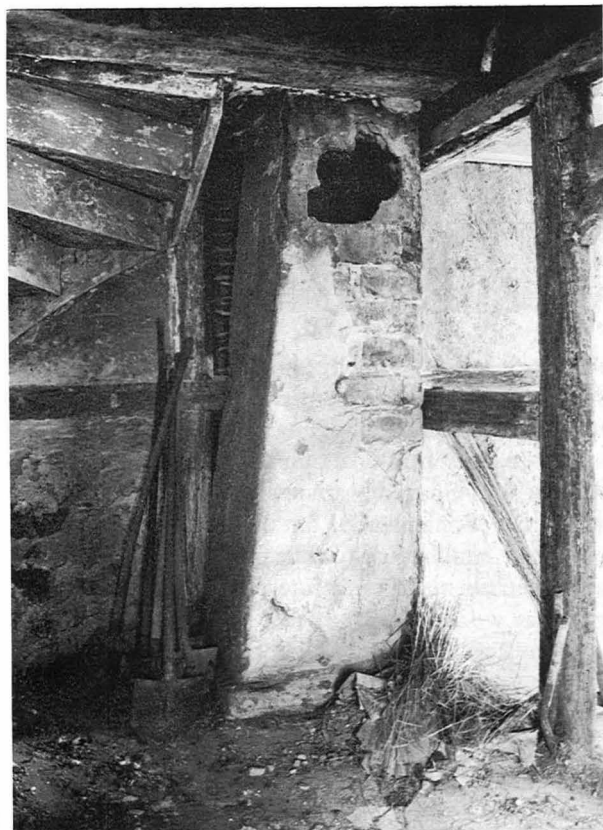
20

*Einer der drei  
großen Schlöte  
(im dritten  
Obergeschoß).  
Links  
ein Teil der  
alten Treppe.*

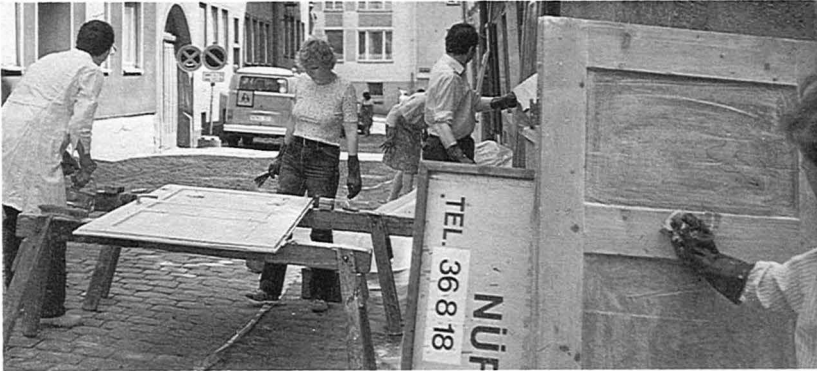
28

Im Februar 1981, als das Haus bereits stabilisiert war, ging es ans Freilegen der Fußböden. Ihre Füllung bestand aus einem Lehm-Häcksel-Gemisch mit Gräsern, das zu einer festen und schweren Masse zusammengebacken war. Darüber erstreckte sich eine Art Terrazzo mit Ziegelsplittbeimischung. Es stellte sich heraus, daß die Decke über dem ersten Stock von ihrer Oberseite her stark von Wurmfraß und Fäulnis befallen war.

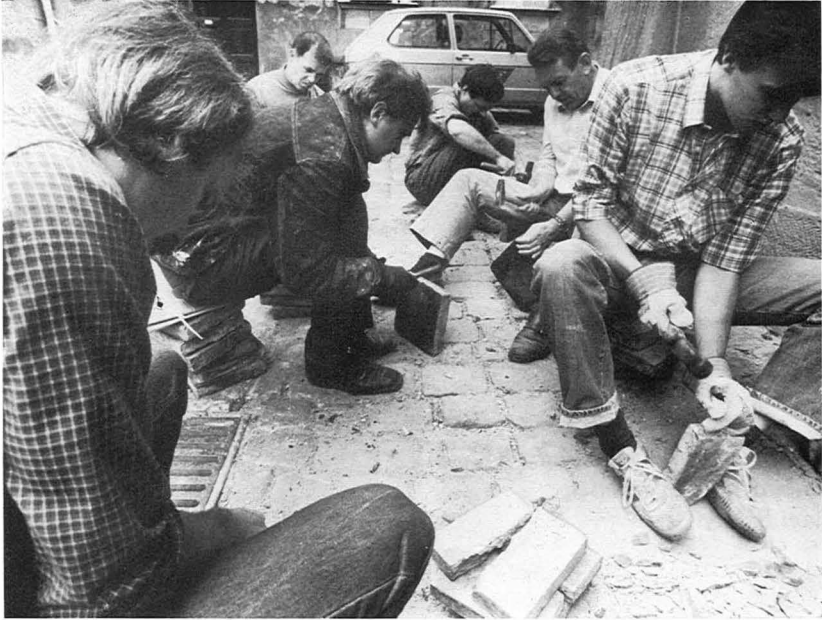
30 *Was wäre UK 18 ohne die handgeklopfte Fußbodenplatten?*

Ende August wiederholte sich diese Straßenarbeit noch zweimal: Diesmal galt es, die von Herrn Kohn zur Verfügung gestellten und für den Hausflur bestimmten rund 300 alten Gehsteigplatten von den harten Resten des Zementmörtels zu befreien. Die „Nürnberger Zeitung“, deren Reporter vorbeikam, schrieb darüber am 1. September: „Jetzt

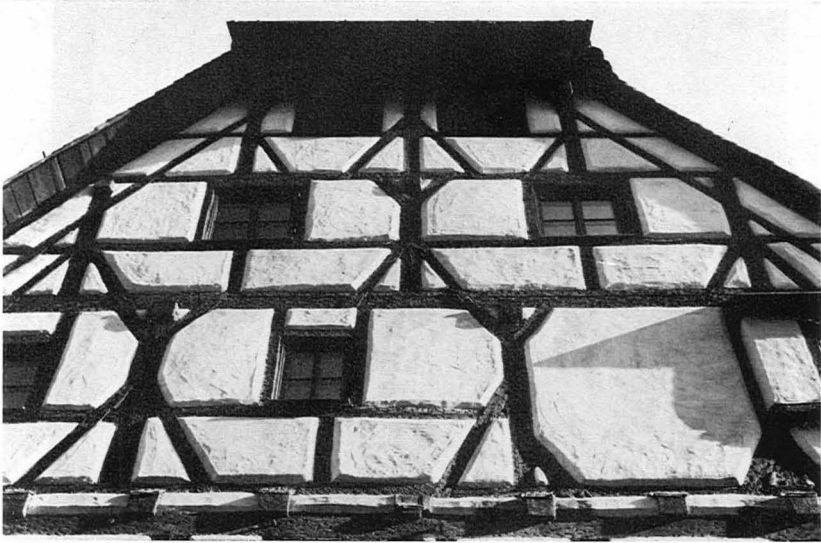
33

*Der Fachwerkgiebel von 1453 — einer der schönsten in Nürnberg! Wo rechts der Querriegel fehlt, befindet sich die Bohlenstube.*

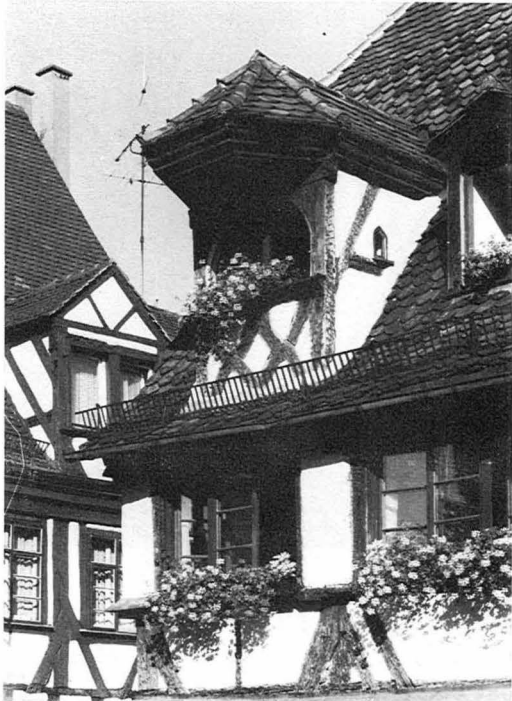
34

*Das dritte Obergeschoß (1453) und der Dach-erker (um 1550/70) mit seitlichem Schlitzfenster.*

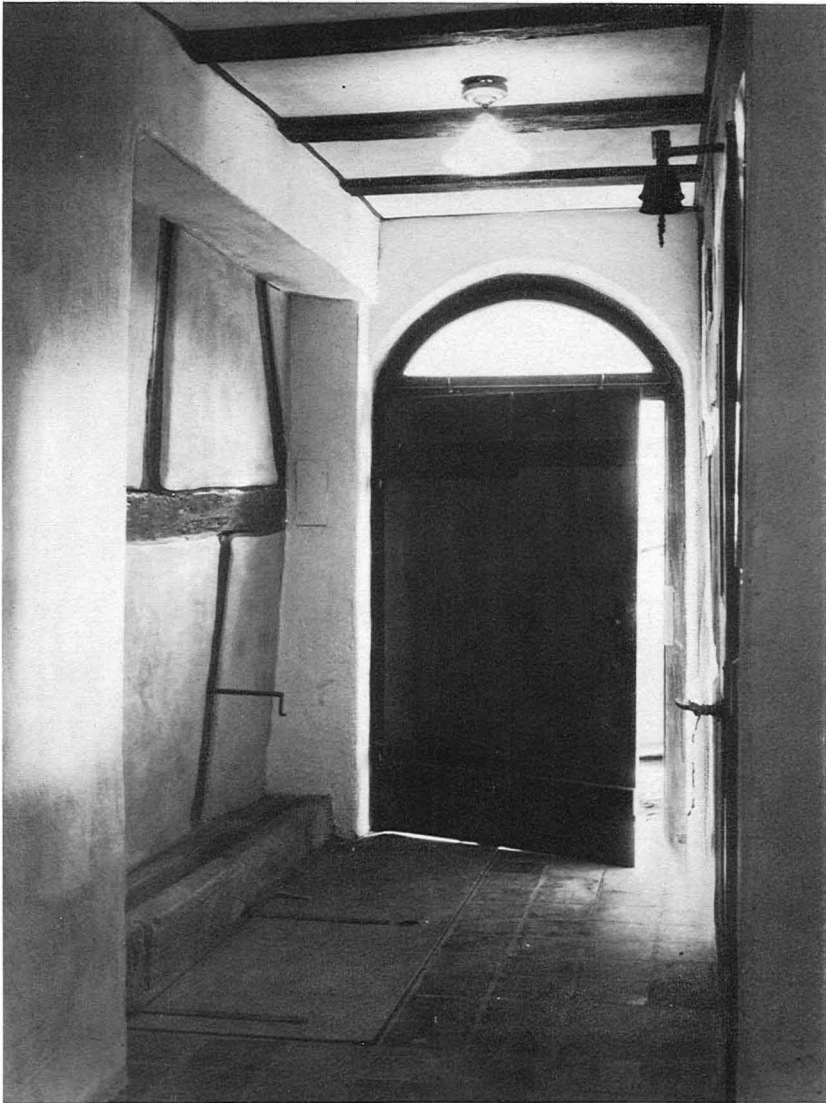
36

*Hausflur. Der Fußboden aus alten Gehsteigplatten. Links neben der Falltür zum Keller die wiedereingesetzten Rinnensteine. Darüber zwischen den Stützbauten die alte Fachwerk-Grenzwand sichtbar.*

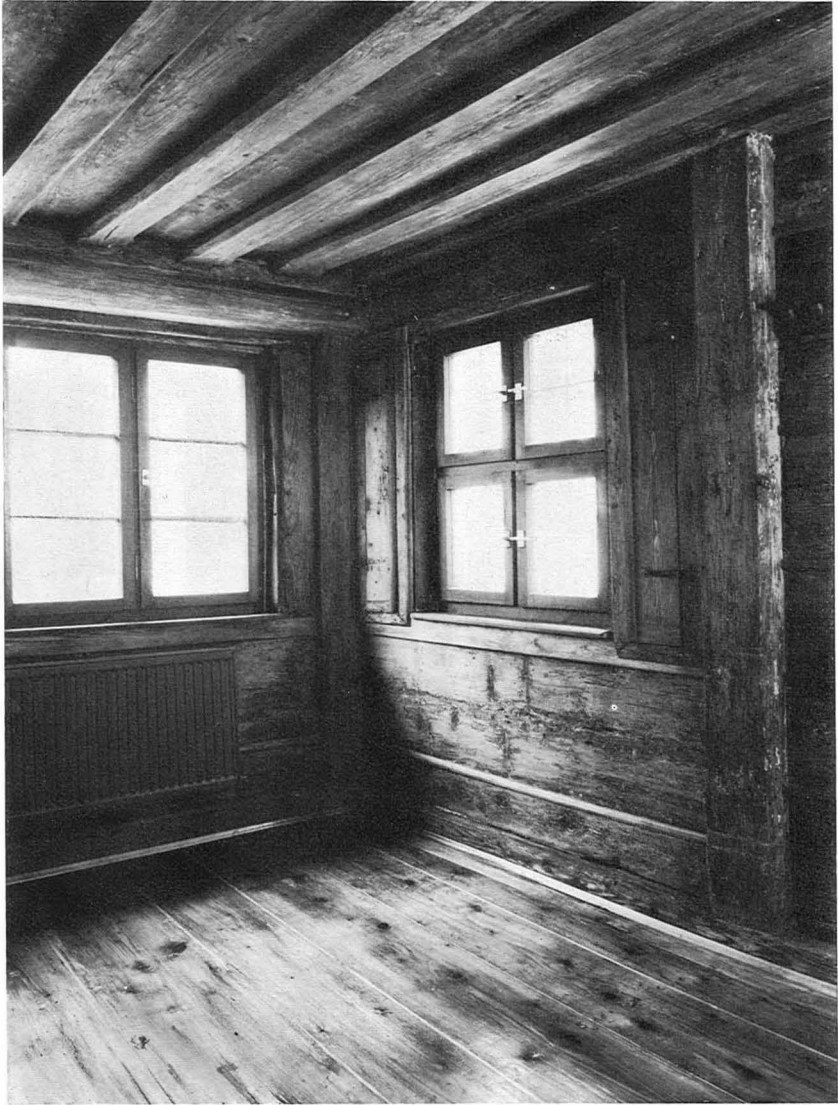
37

*Bohlenstube im dritten Obergeschoß. Spunddecke, Bohlenwände (neben dem rechten Fenster mit Schränkchen), Dielenfußboden. Überall gediegene Zimmermannsarbeit. Einmaliger mittelalterlicher Raumeindruck.*

Schon bald gab es eine freudige Überraschung, als nach Abschlagen des Putzes und nach Ablösen der Tapeten im dritten Obergeschoß eine vollkommen erhaltene, mit waagrechter Holzbretterung ausgestattet und mit Wandschränkchen versehene Stube zum Vorschein kam (vgl. Bilder 12–14). Wie sich inzwischen herausgestellt hat, ist diese spätmittelalterliche „Bohlenstube“ für Nürnberg einmalig. Sie wurde fortan mit größter Sorgfalt behandelt und führte sogar zu einer erneuten Änderung des Grundrisses: Wo bisher ein großer Wohnraum geplant war, blieben nun die zwei kleineren Zimmer bestehen.

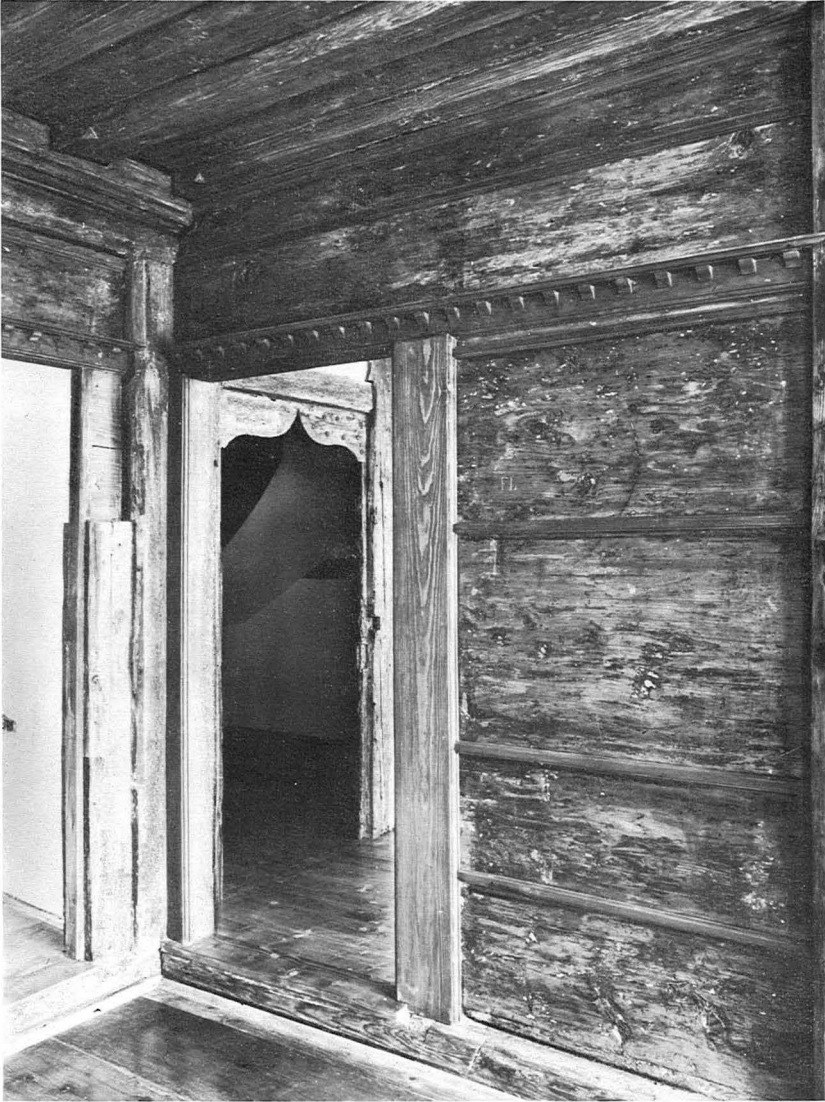
38

*Bohlenstube, Blick durch die Eselsrücken-Tür des benachbarten Zimmers (Bild 40) in den Flur mit der Innentreppe. Die Struktur der uralten Holzbohlenwand ist auf diesem Bild besonders gut erkennbar.*

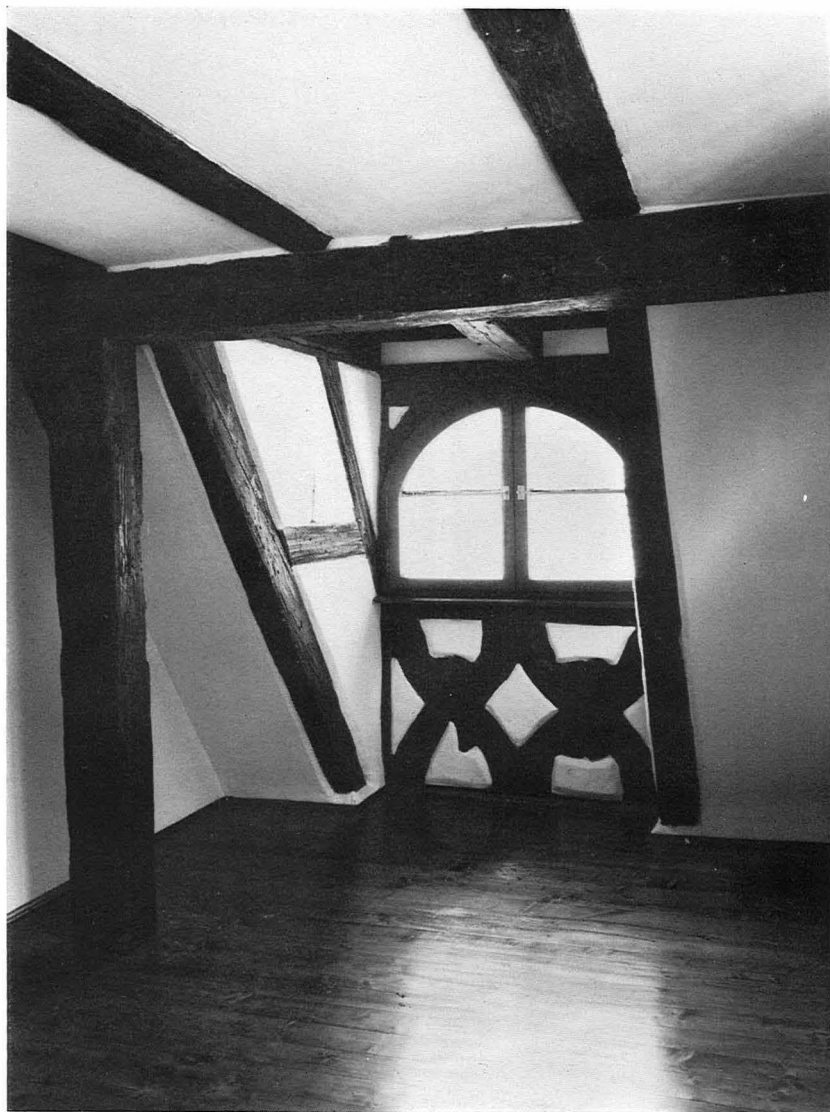
39

*Zimmer im vierten Obergeschoß. Die in die Dachschräge einschneidende Nische des Erkers mit seinem kräftigen Balkenwerk und den geschweiften Andreaskreuzen beherrscht den ganzen Raum.*

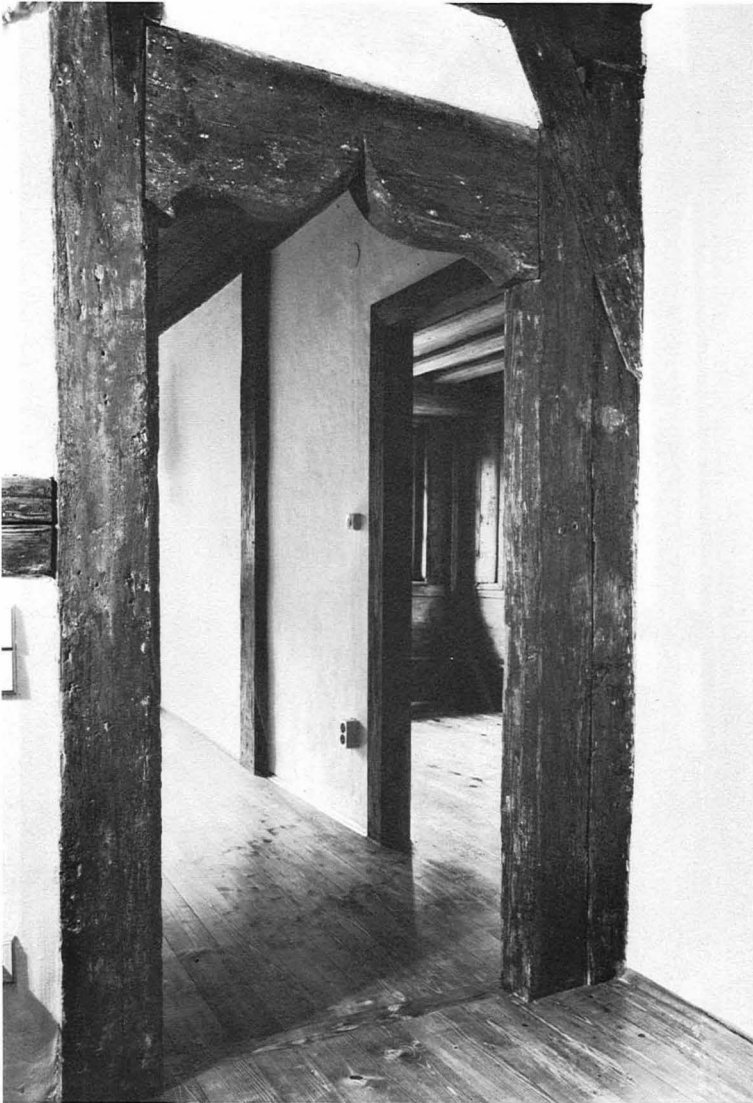
40

*Entgegengesetzter Blick wie auf Bild 38. Rechts hinten die Bohlenstube. Der spätgotische Türsturz ist in der Spitze nur 175 cm hoch. Zur verputzten Außenseite der Bohlenwand vergleiche Bild 15.*

Seite Holzspreißel eingeschlagen (Bild 15), dann folgte Stroh — teilweise noch mit Ähren! — und schließlich der Putz. Als schönste Besonderheit aber konnte in diesem Zimmer eine alte Türöffnung mit spätgotischem Eselsrücken-Sturz freigelegt werden. Sie stammte aus der Zeit, als beide Räume ihren eigenen Zugang zum Flur besaßen. Erst später erhielten sie eine Verbindungstür, und der Zugang erfolgte nun über die Bohlenstube, während die andere Flurtür zugemauert wurde. Zum Glück, muß man heute sagen; denn nur so erhielt sich dieser schöne Türsturz, während alle anderen im Haus wegen ihrer geringen Höhe verschwunden sind.

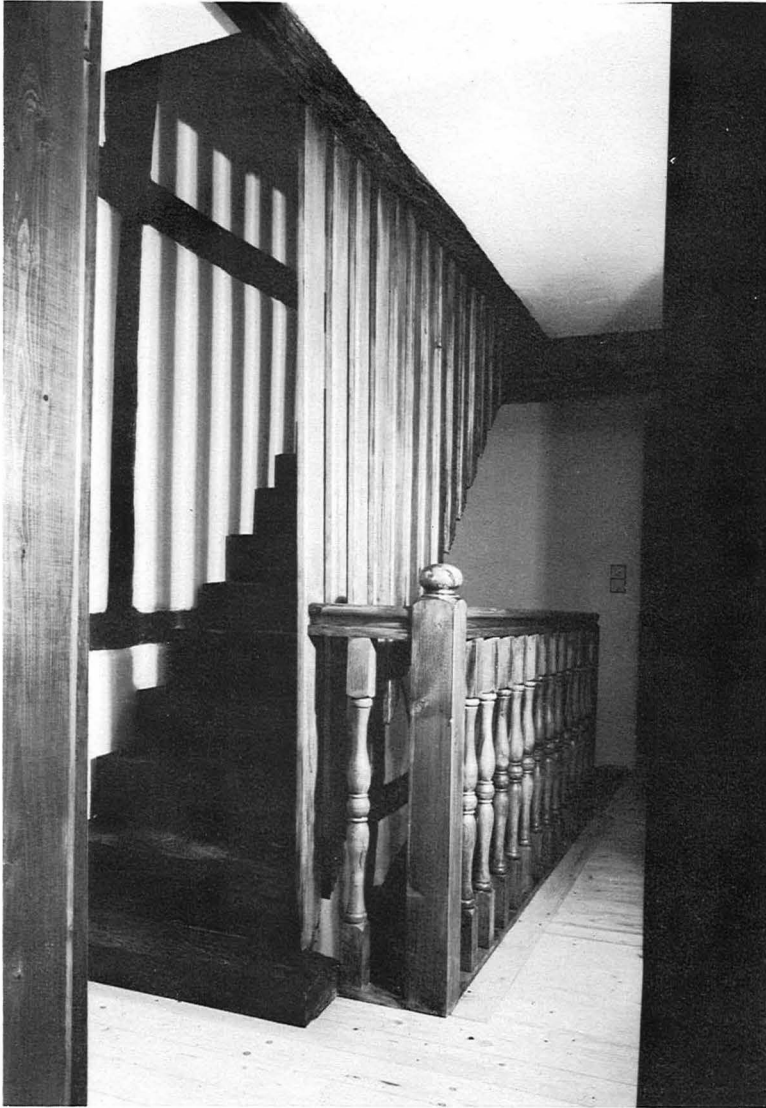
41

*Viertes Obergeschoß, Flur. Links die Bodentreppe; ihre massigen Holzkeil-Stufen wurden vor der Wiederverwendung nur etwas geradegeschliffen. Die Baluster am Geländer Neuanfertigungen nach Bild 10.*

- <sup>13</sup> Die Treppenhauslampen im ersten und dritten Stockwerk sind nostalgisch geformte Neuanefertigungen aus dem Handel.
- <sup>14</sup> Der originale Baluster (wohl der zweite oben auf Bild 10) wurde als letzter (westlichster) in das Treppengeländer am Vorplatz des dritten Stockwerks eingefügt. Die vier Baluster daneben sind genaue Kopien. Die 19 Baluster an der neuen Innentreppe vom dritten zum vierten Stockwerk orientieren sich ebenfalls an dieser Form, weichen aber in Einzelheiten und in der Größe ein wenig ab.

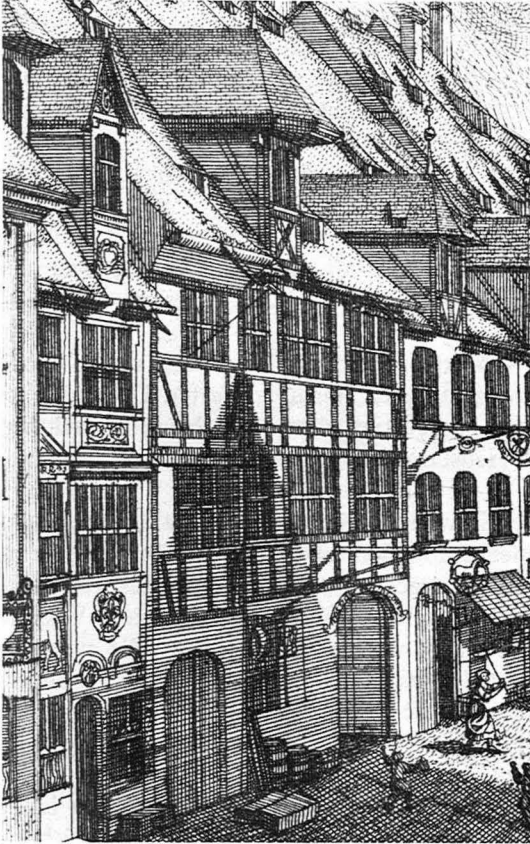
6

*Delsenbach,  
Äußere Laufer Gasse.  
Größeres Anwesen  
mit einfachem  
Rechteckfachwerk;  
etwa vergleichbar  
manchen Handwerker-  
häusern in der  
heutigen Weißgerber-  
gasse.*
