Nürnberger Altstadtberichte  
Nr.7 1982

# Tätigkeitsbericht der Altstadtfreunde für das Jahr 1981

# Das Altstadtfreundehaus Untere Krämersgasse 18

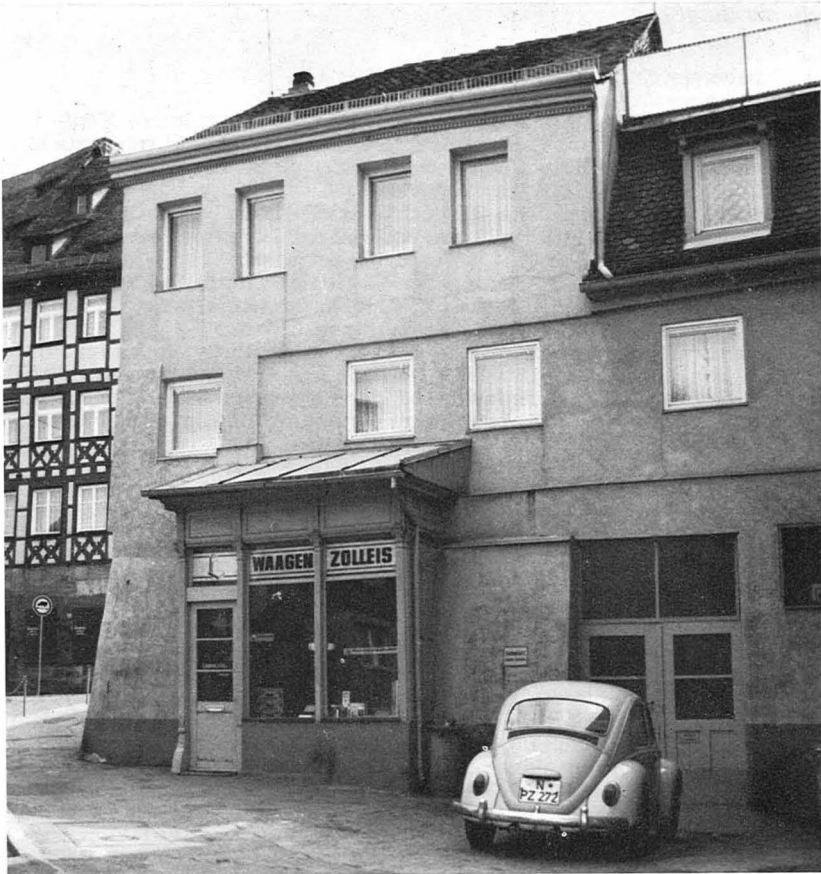
12 *Mühlgasse 2 im Jahr 1979. Ist hier durch die Freilegung (siehe Bild Seite 22) baukünstlerische Qualität verlorengegangen?*
