Nürnberger Altstadtberichte

Nr. 39/2014

Tätigkeitsbericht der Altstadtfreunde für das Jahr 2013 • Das Museum |22|2018| Kühnertsgasse • Bericht zum Pellerhof • Dr. Erich Mulzer – „der Altstadtmacher“ • Ehrenamt – Aktiv sein bei den Altstadtfreunden • 40 Jahre Altstadtfreunde – Fakten einer Erfolgsbilanz • Gesamtsanierungen • Fassaden • Ensemble • Chörlein • Erker • Hausfiguren • Brunnen • Klein aber fein • Spenden, Stiftungen und Erbschaften

Altstadtfreunde
Nürnberg e.V.

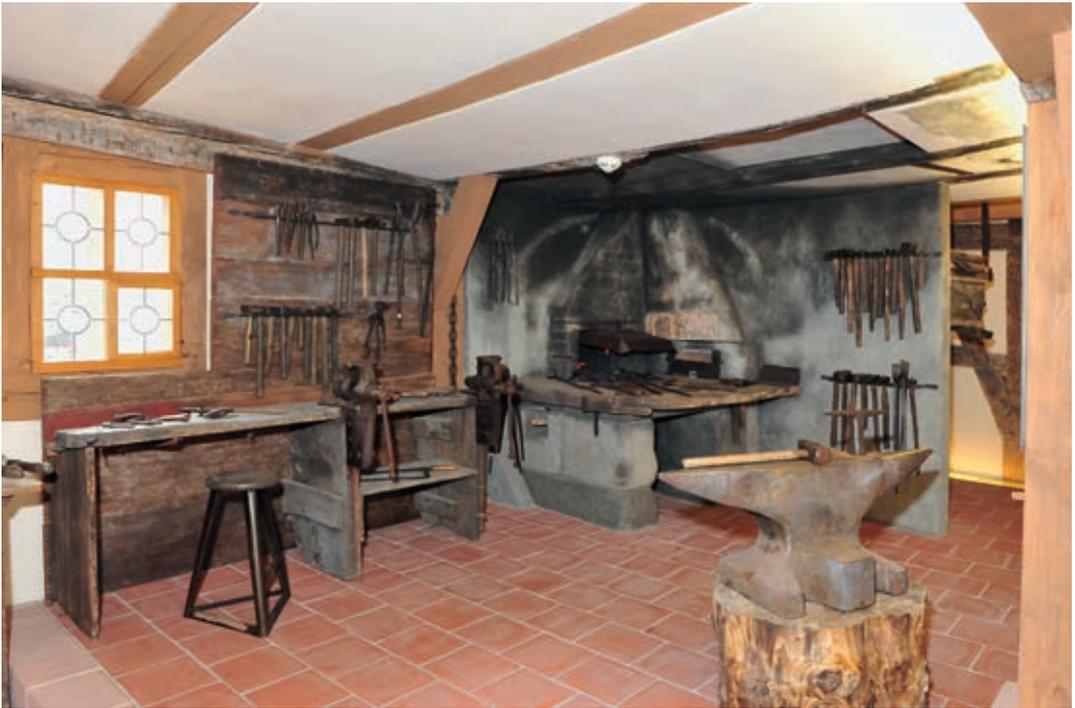
3
Die Laufer Klingenschmiede von 1865 im Erdgeschoss von Haus Nr. 20 vermittelt die frühere Nutzung der Handwerkerhäuser.

Besondere Freude bereitete den Altstadtfreunden die Einrichtung einer ersten Werkstatt im Museum, die im Erdgeschoss des Hauses Nr. 20 aufgebaut wurde. Die Messer- und Werkzeugschmiede war 1865 in Lauf a.d. Pegnitz von Michael Bär und seinem Sohn Georg, einem gelernten Messerschmied, eingerichtet und von seinen Nachkommen bis 1968 weitergeführt worden. 1978 musste die Schmiede Bär in der Altdorfer Straße 24 dem Ausbau der Straße weichen. Die Werkstatt samt dem reichhaltigen Werkzeugbestand wurde von Wilhelm Barthel inventarisiert und vom Fränkischen Freilandmuseum in Bad Windsheim übernommen. Sie wurde jetzt freundlicherweise den Altstadtfreunden als Dauerleihgabe überlassen. Unser ausdrücklicher Dank gilt den Verantwortlichen des Freilandmuseums und seinem ehemaligen Leiter, Prof. Dr. Konrad Bedal, die uns mit Rat und Tat beim Wiederaufbau unterstützt haben (Abb. 3).

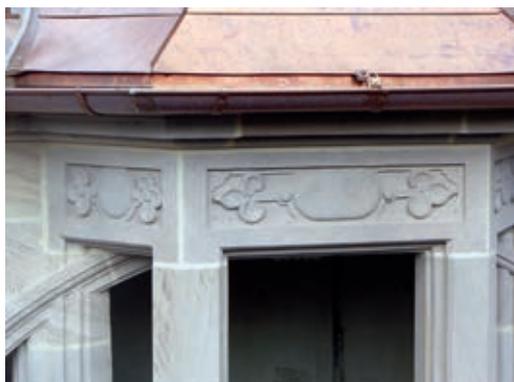
2 *Neue Fensterstürze von 2013. Das Ornament des kleinen Fensters ist von der Fassade etwas abgerückt.*

Vergleicht man beispielsweise die neuen Fensterstürze des Chörleins im zweiten Obergeschoss mit den darunterliegenden Stürzen der 50er Jahre, so stellt man erhebliche Unterschiede fest. In der Ornamentik

hatte man sich 1957/1959 vom alten Original recht stark entfernt. Vor allem brachte man es bei den seitlichen Fensterstürzen offenbar nicht über sich, das Ornament seitlich zu verschieben, statt mittig über der Fensteröffnung anzubringen. Diese Asymmetrie von 1607 wurde nach dem Krieg nicht mehr aufgegriffen. Man wollte hier wohl die Ornamentik „richtiger“ anordnen als es beim Original der Fall war. Dagegen lassen unsere neuen Bauteile den Geist des alten Hauses sehr viel besser nachempfinden (Abb. 1-3). Es ist sicher nicht übertrieben zu sagen, dass die Rekonstruktion des Pellerhofes präziser und originalgetreuer erfolgt als es bei den meisten bisherigen Wiederaufbauten der Fall war.

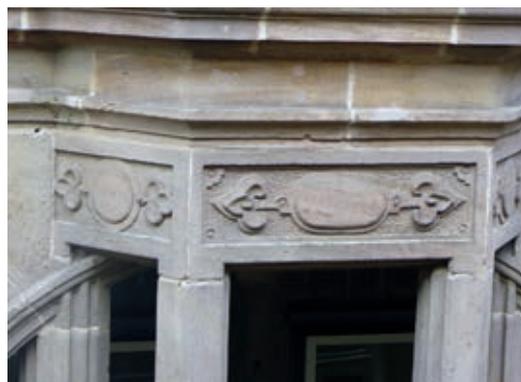
3 *Fensterstürze von 1958/59. Der kleine Fenstersturz rückt mit seinem Ornament direkt an die Fassade.*

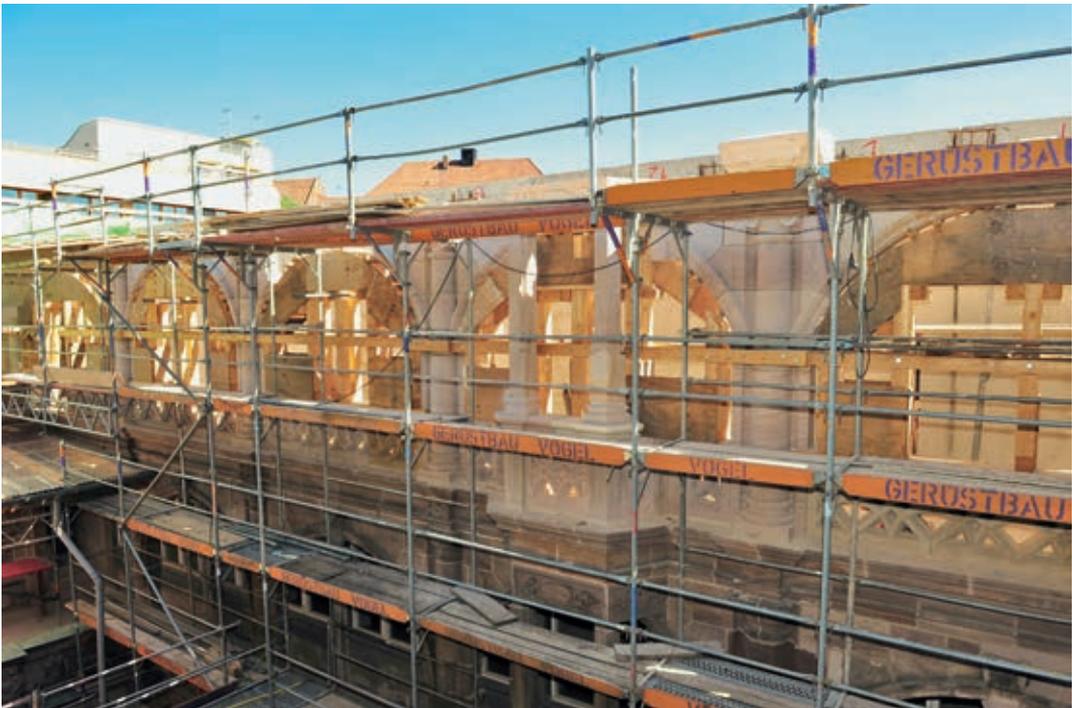
4
Sommer 2013:
Auf hölzernen Bögen
werden die Sandsteine
aufgemauert.

Als Material für die Arkadenbögen wurde Worzeldorfer Quarzit gewählt, der dem ursprünglich verwendeten Material sehr nahe kommt und genau dem Stein entspricht, der auch für die 30er-Jahre-Ergänzung genutzt wurde. Zwei Steine, die den Nachkriegsabbruch von 1955 überstanden hatten, wurden wiederverwendet und zusammen mit den neu gefertigten Steinen und dem bereits im Vorjahr gespendeten Bogen bis Anfang Oktober versetzt. Dabei handelt es sich um eine Säulenbasis an der Ecke zum Vorderhaus, die aus den 30er Jahren stammt und um ein Säulenkapitell.

So wie im ganzen Haus fällt auch bei dieser Arkadenreihe auf, wie frei von irgendeiner Gleichmäßigkeit hier 1605-1607 gebaut wurde: Kein Bogen entspricht in seiner Spannweite einem zweiten, so dass dadurch auch kein einziger Bogenstein einem anderen gleicht. Die Säulenkapitelle weisen kleine Unterschiede auf und auch die Schlusssteine sind im

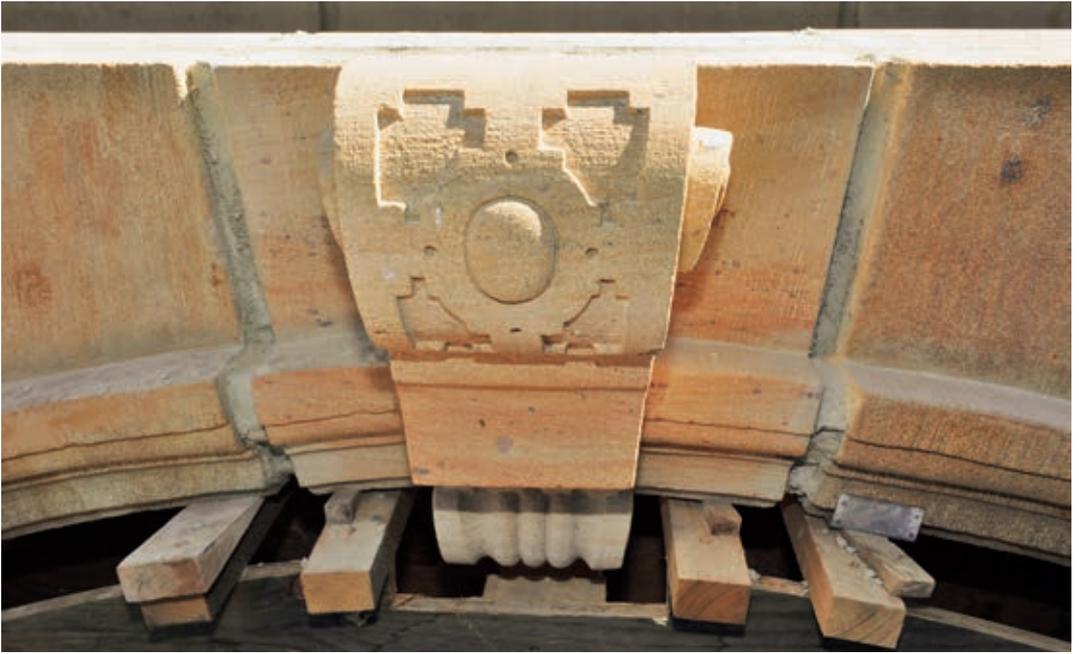
5 *Ein Schlussstein mit seinem schönen Renaissanceornament. Im Detail gibt es bei vergleichbaren Bauteilen immer kleine Unterschiede.*

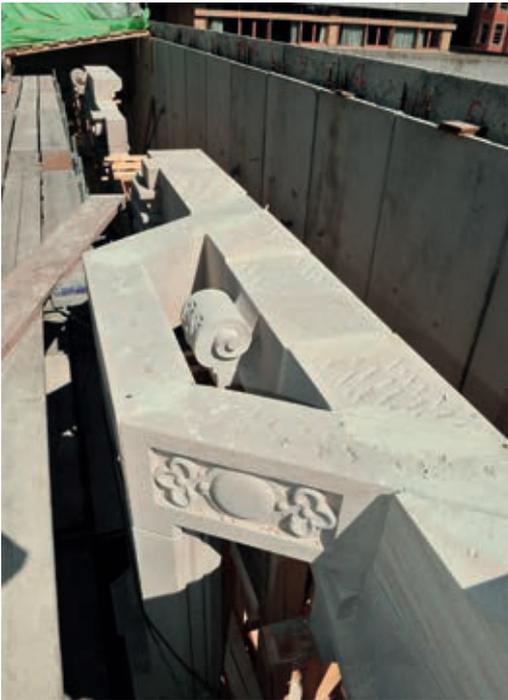
6 *Blick von oben in das Chörlein. Obwohl später nur unvollständig sichtbar, ist auch hier der Schlussstein voll ausgeführt.*

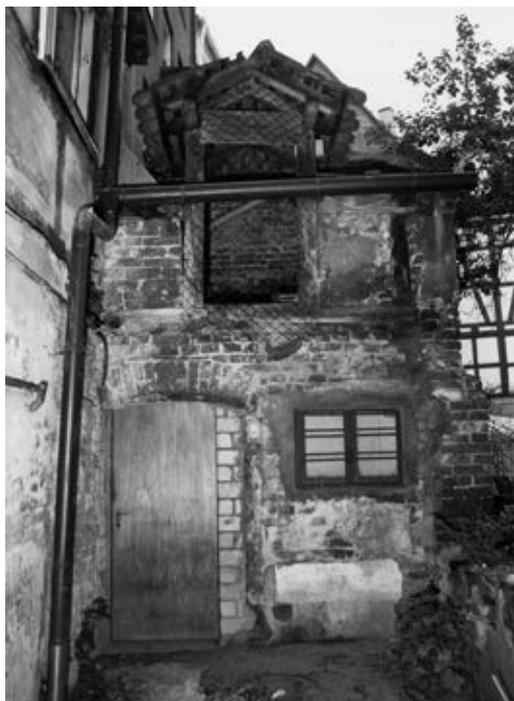
2 *Das ursprünglich als Stall genutzte Rückgebäude im Vorzustand 1997*

Das Haus wurde nach etwa 20jährigem Leerstand und in fortgeschrittener Verwahrlosung 1996 von den Altstadtfreunden erworben. Bei der Fassadengestaltung war es ein außerordentliches Wagnis, das Fachwerk unter Beibehaltung des gründerzeitlichen Erdgeschosses freizulegen. Das Dach wurde mit selbst geborgenen Altziegeln gedeckt. Die ursprünglich offenen, im 19. Jh. zugemauerten Hofgalerien wurden rekonstruiert. Der auffällige Seitenflügel von 1485 und das früher als Stallung benutzte, verwahrloste kleine Hinterhaus von 1874 wurden saniert.

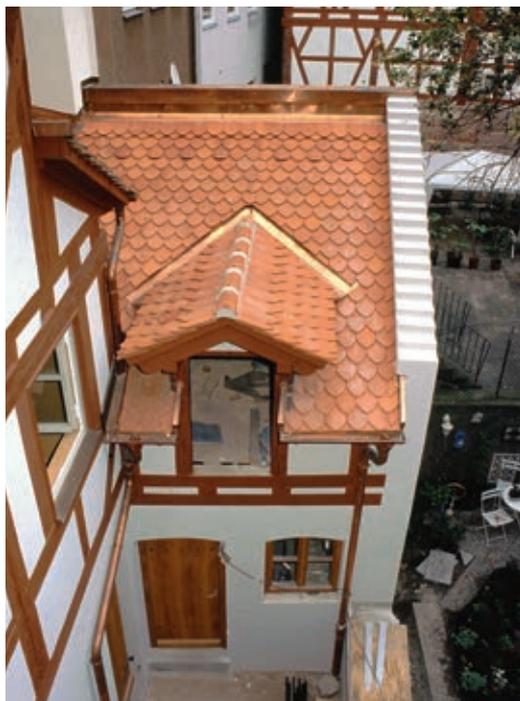
3 *Die Sanierung des Rückgebäudes war 1998 fast abgeschlossen.*

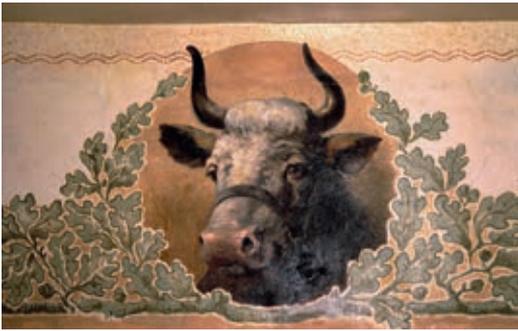
5 Im EG wurde bei der Renovierung die Wandbemalung einer ehemaligen Metzgerei gefunden.

Der Laden einer 1850 - 1928 bestehenden Metzgerei wurde 2000 fertiggestellt und dabei eine voll erhaltene Verkachelung (wohl von 1892) ebenso freigelegt wie Malereien eines Rinderkopfes und von vier jahreszeitlichen Landschaften.

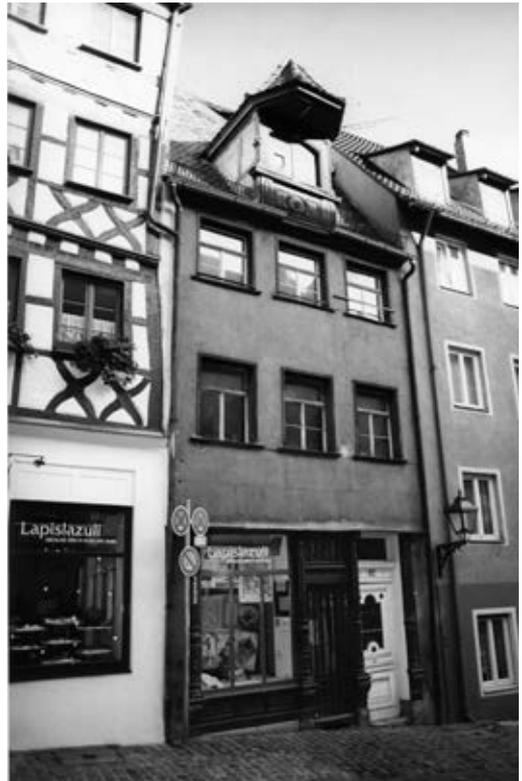
6 Die Straßenfassade weist in den 1970er Jahren noch das verputzte Fachwerk auf.

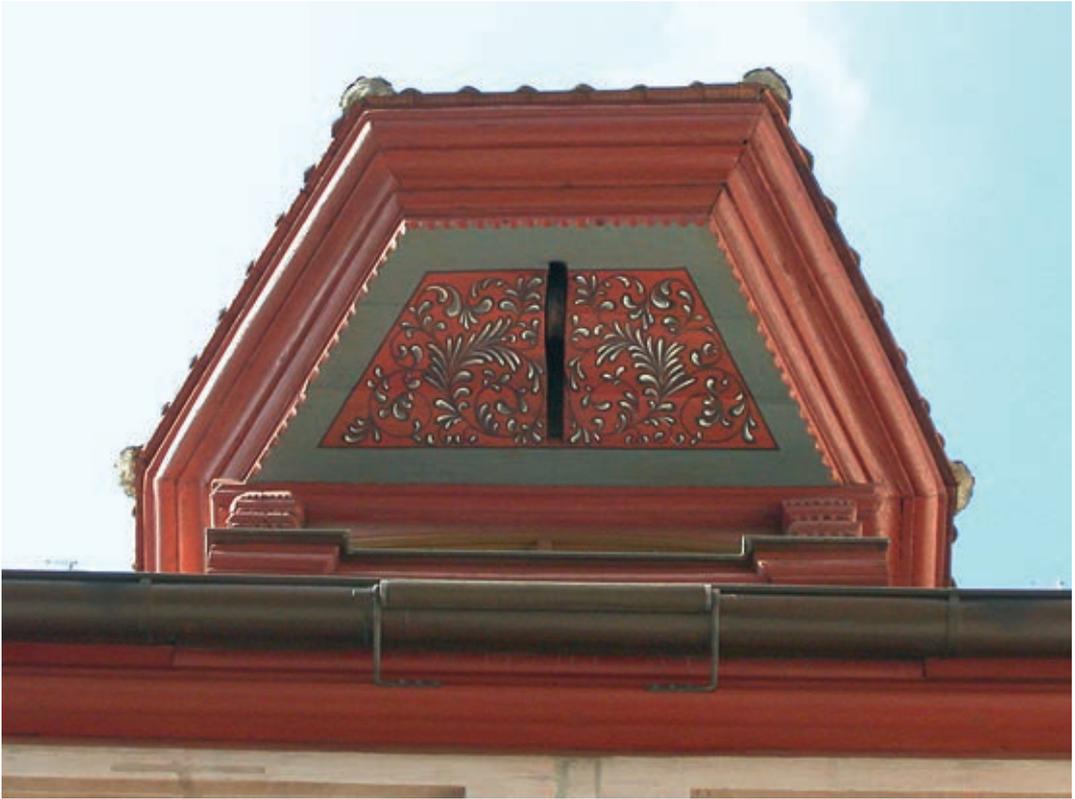
10 *Eine Besonderheit stellte im Jahr 1994 die am Aufzugswalm entdeckte Rankenmalerei dar.*

landschaft. An der Unterseite des Aufzugswalms wurde erstmals bei einem Nürnberger Dachwerker unter mehreren Farbschichten eine Rankenmalerei entdeckt, das Original zur Konservierung wieder überstrichen und als Kopie auf die Oberfläche übertragen.

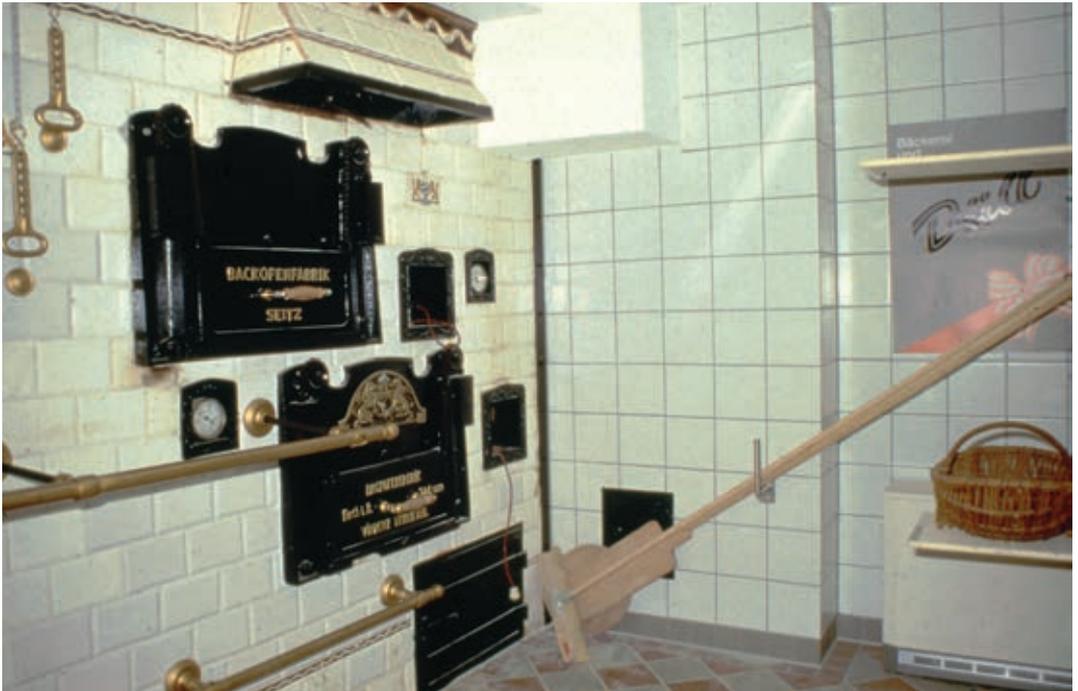
11 Die Frontansicht des ehemaligen Dampfbackofens nach aufwändiger Restaurierung

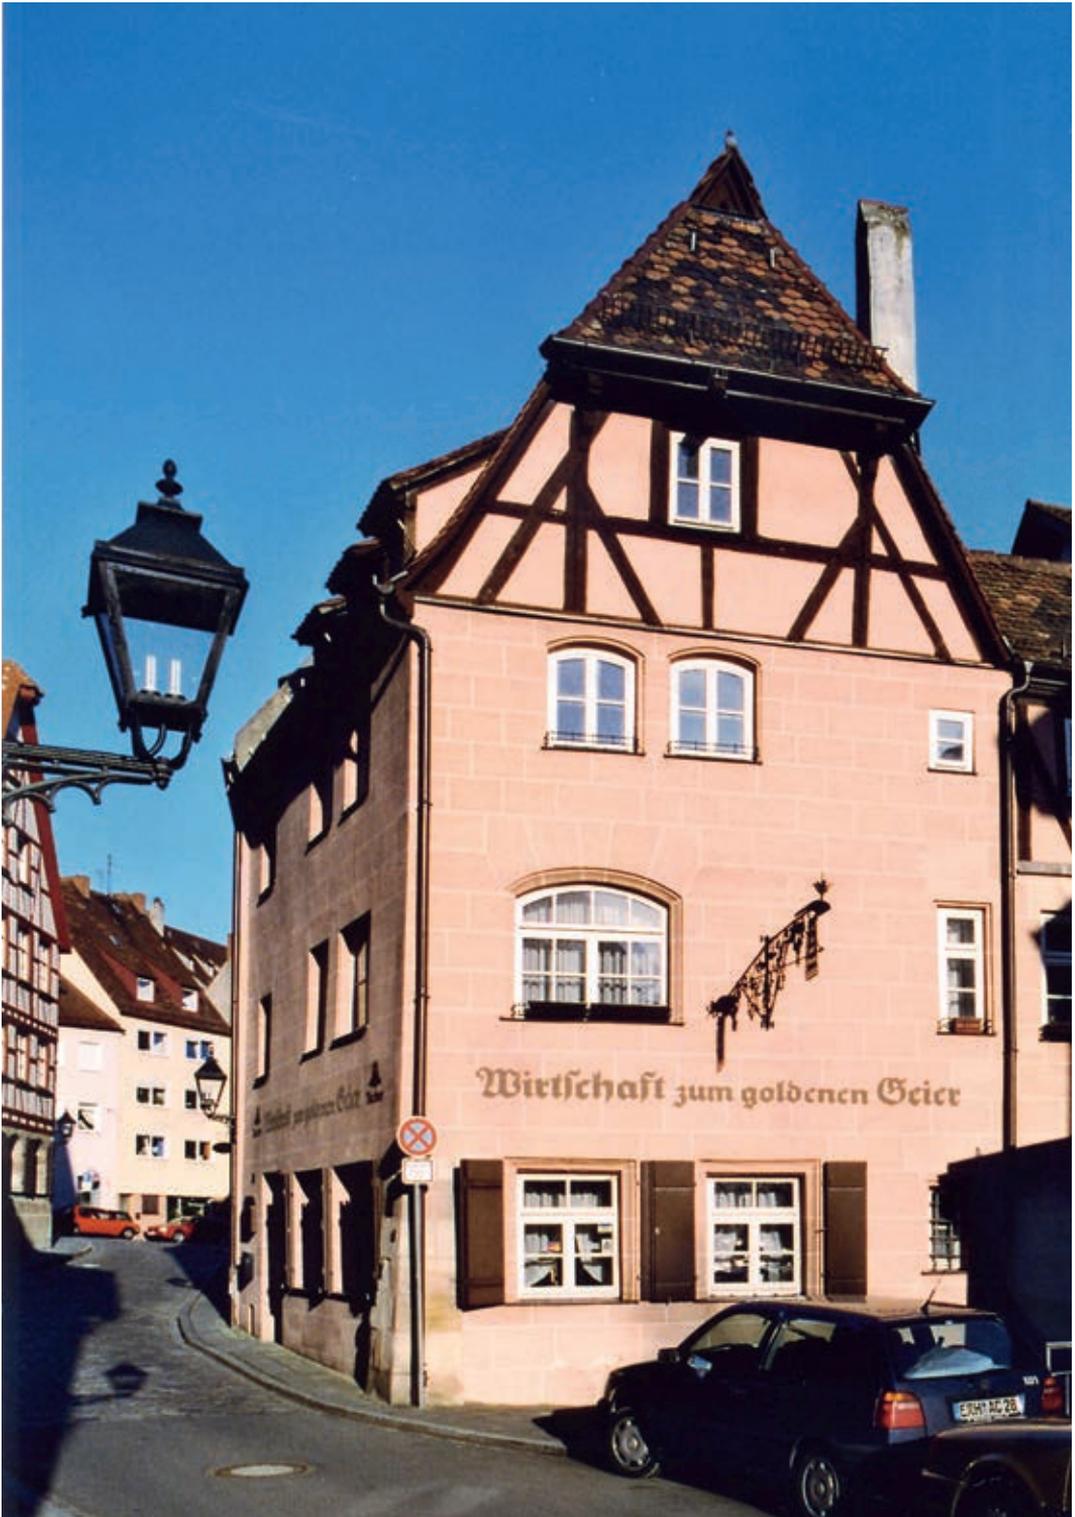
13 *Nach Abnahme des Putzes kam das bauzeitlich verblattete Fachwerk im Giebelbereich zum Vorschein.*

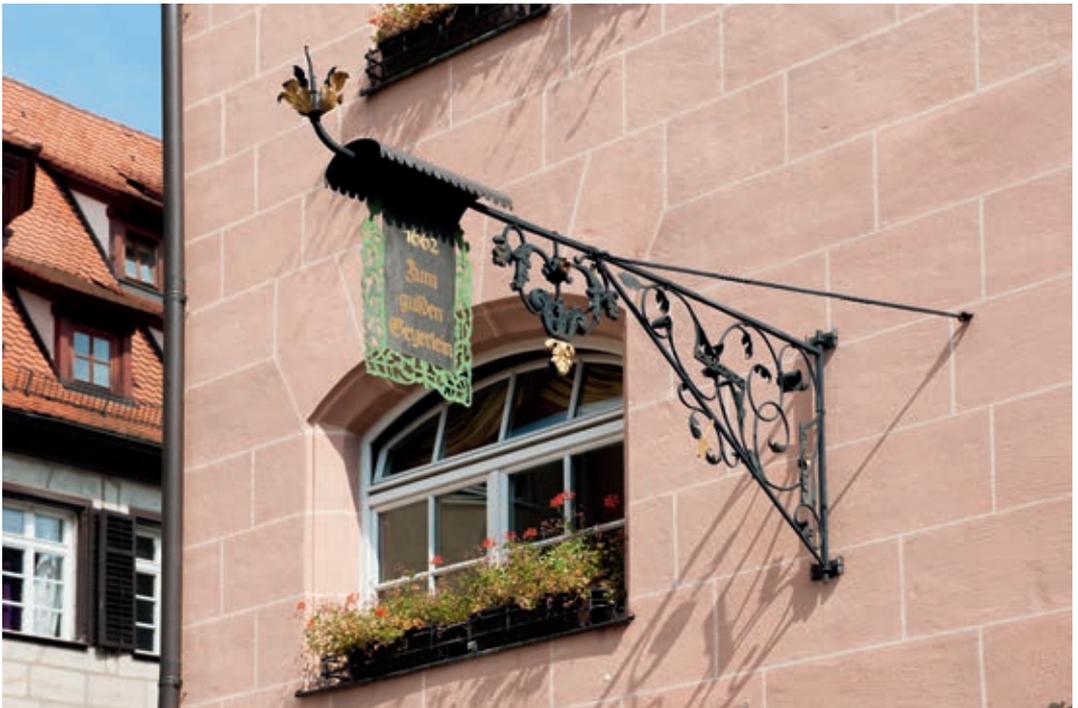
14 *Aus dem Antiquitätenhandel stammt der schmiedeeiserne Ausleger, der auf ein Wirtshaus hinweist.*

Der schmiedeeiserne Ausleger wurde im Antiquitätenhandel gekauft. Mit 1738 datiert, war er jedoch sicher mehrfach überarbeitet. Seiner

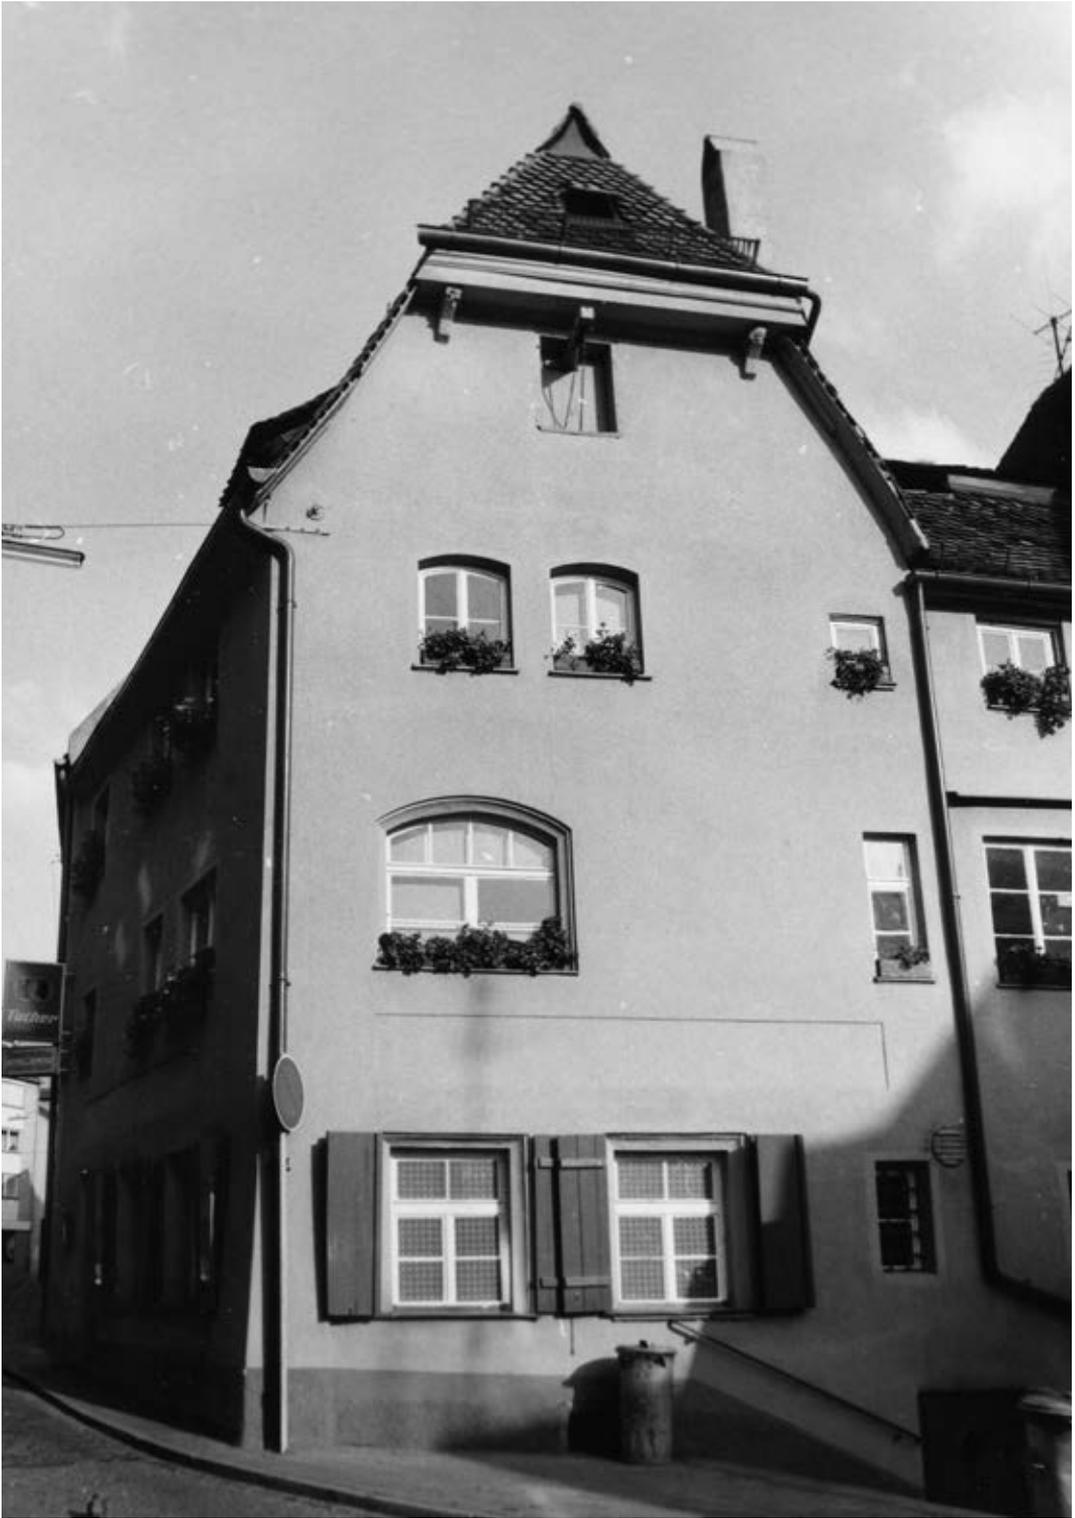
15 *Das schmucklos verputzte Eckhaus vor der Renovierung*

1999 von den Altstadtfreunden statisch gesichert und vollständig restauriert, ist das Gebäude wieder eines der eindrucksvollsten im Burgviertel. Die Tradition als Gastwirtschaft ist, wenn auch mit Schwierigkeiten, gesichert.

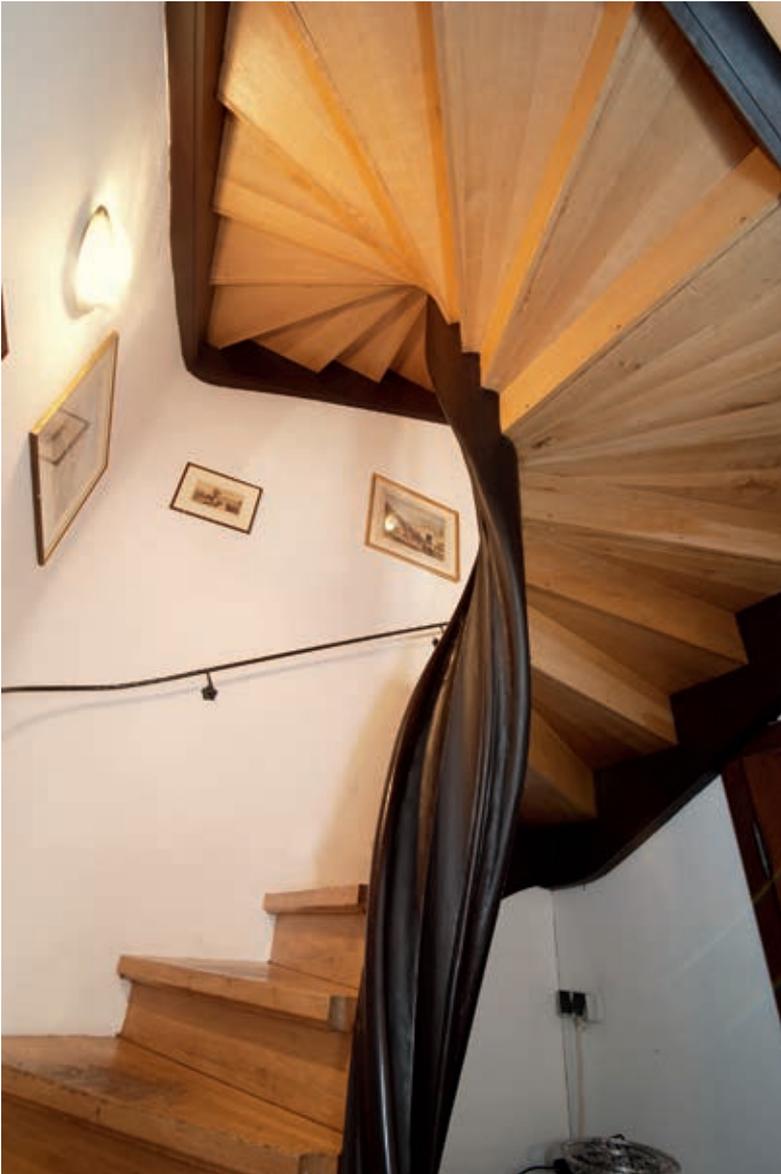
16
Die restaurierte
Spindeltreppe führt
in das 1. OG.

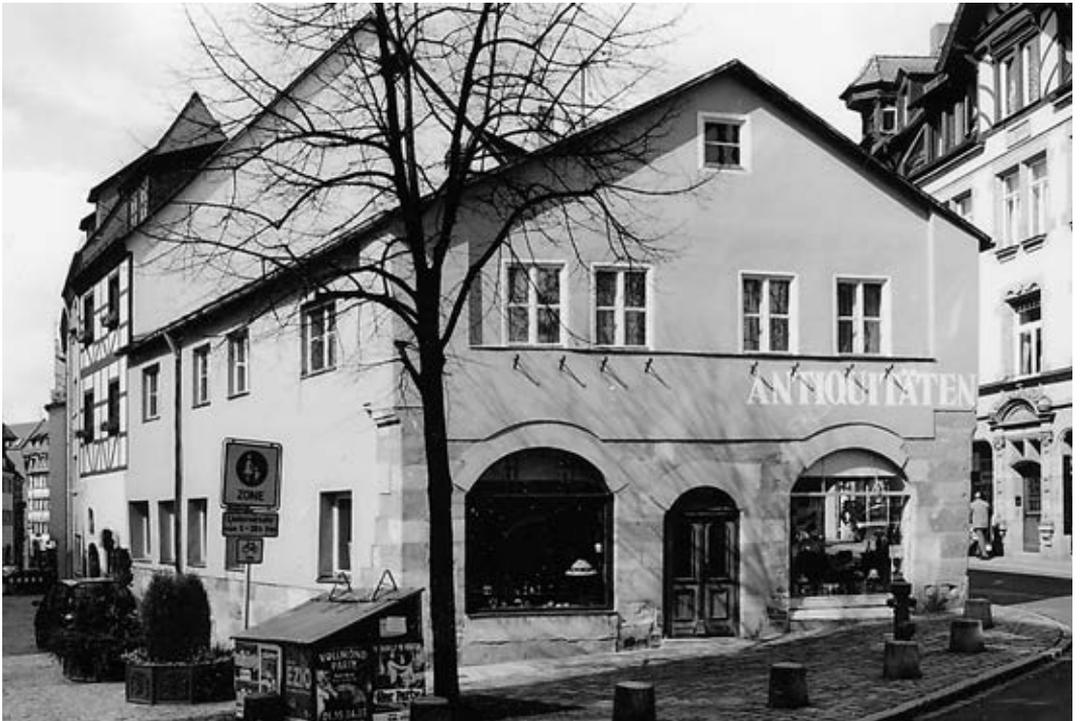
20
Das ehemalige Badhaus mit Notdach, das nach dem 2. Weltkrieg aus Mangel an Baumaterialien aufgesetzt wurde.

Dieses mittelalterliche Anwesen bildet den Abschluss des Weinmarktes und das Pendant zur Sebalduskirche. 1945 durch nahe Bombeneinschläge stark beschädigt, blieb der 9 m hohe Fachwerkgiebel noch erhalten, wurde aber 1948 mitsamt dem Dachstuhl abgetragen und durch ein flaches Notdach ersetzt. Die Altstadtfreunde erwarben das Provisorium 1997 wegen seiner beschämenden Wirkung, um an dieser sensiblen Stelle im historischen Kerngebiet die erforderliche Stadtreparatur zu gewährleisten.

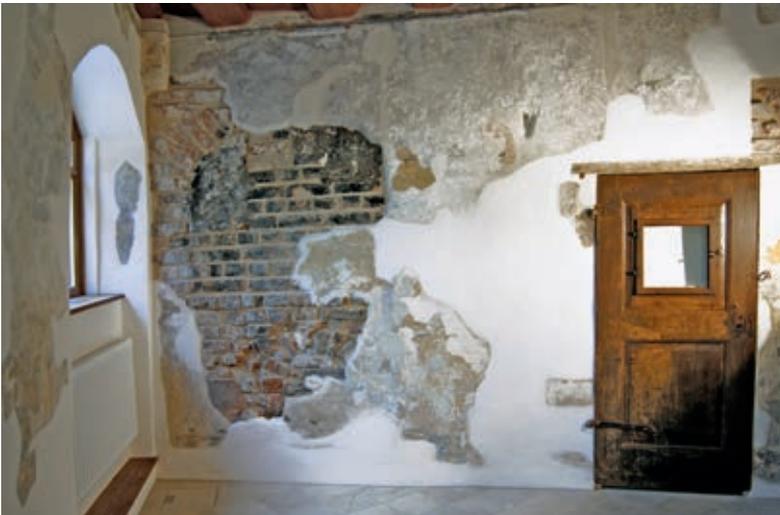
23 *An der Wand sind Reste der ehemaligen Badstube zu sehen, die Türe führt in den ursprünglichen Heizraum.*

- Reste der Ofenanlage des 1510 neu errichteten Badhauses
- Das Schürloch mit Ansätzen einer mächtigen Esse
- In der eigentlichen Badstube die Umrisse eines Ofens mit „Aufgusssteinen“
- Unter dem Fußbodenniveau die Mauerreste von 1326 mit den Heizanlagen ähnlich römischen Hypokaustensystemen
- In ca. 2,50 m Tiefe verkohlte Bretter und Balken, Teile einer Leiter, eines Fensters und eines Bettes von einem zweigeschossigen Bürgerhaus aus dem 11. Jh.
- In 1,30 m Tiefe Reste eines Ausheizofens aus Lehm des frühen 13. Jh.
- Besonders hervorzuheben: als Knochenschnitzerei eine Apostelfigur aus dem 14./15. Jh., eine kleine Kinderrassel, Pilgermuscheln und eine beinerne Spiegelfassung

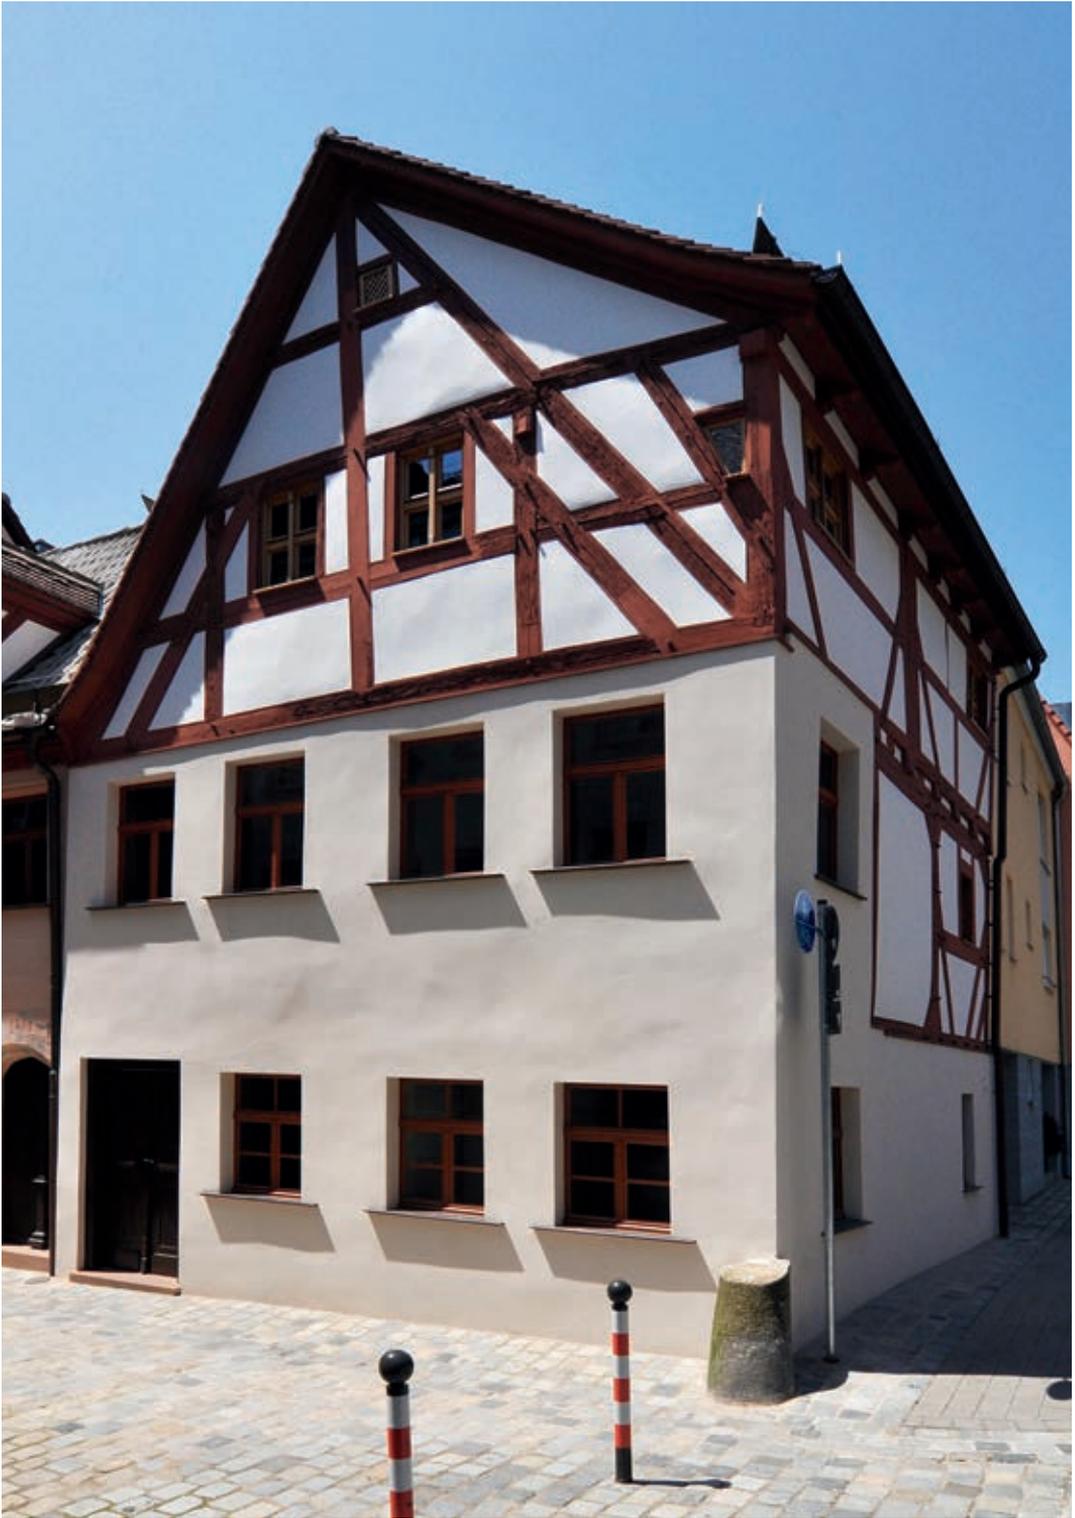
24 *Die freigelegte Fachwerkfassade resultiert aus einem Kompromiss mit der Denkmalpflege, da das Gebäude im Laufe seiner Baugeschichte entweder vollständig fachwerksichtig oder verputzt war.*

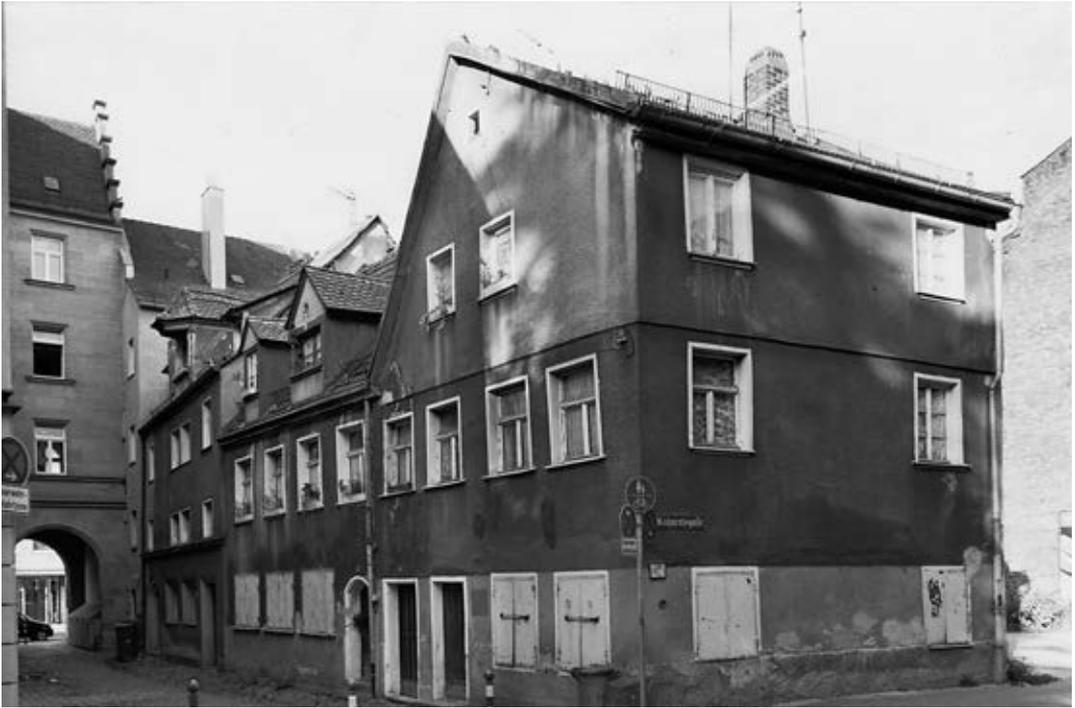
26 *Die schmutzige Häuserzeile in der Kühnertsgasse mit dem verputzten Haus Nr. 18 im Vordergrund*

Während der Sanierungsarbeiten wurden die mittelalterlichen Fachwerkfassaden freigelegt und sind nun wieder sichtbar, die jüngeren Bauteile instandgesetzt und wieder verputzt. Im Innenbereich sind die Fachwerkstrukturen von 1434 und 1603 noch erkennbar.

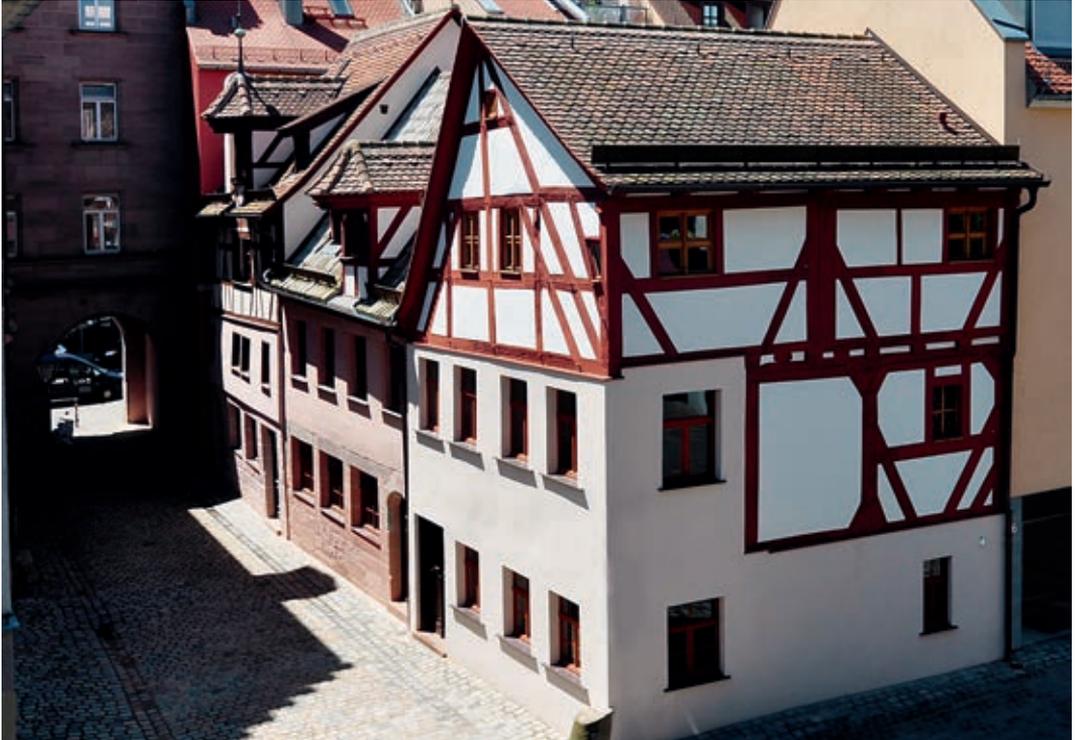
27 *Das renovierte Ensemble ist ein Schmuckstück in der Lorenzer Altstadt.*

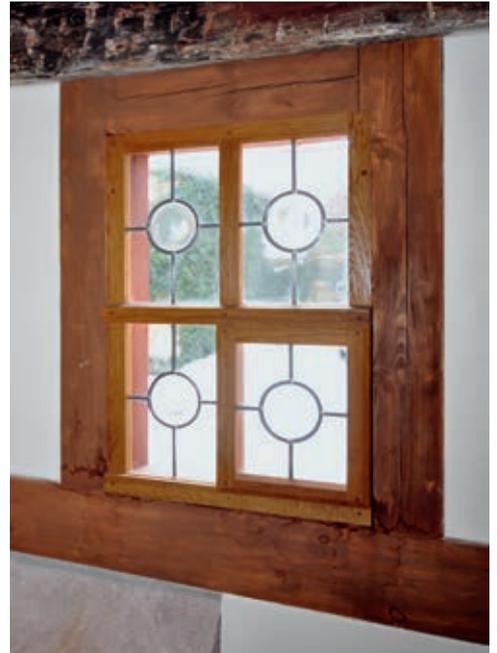
29 Rekonstruiertes Kreuzstockfenster mit Schiebeflügel im 1. DG

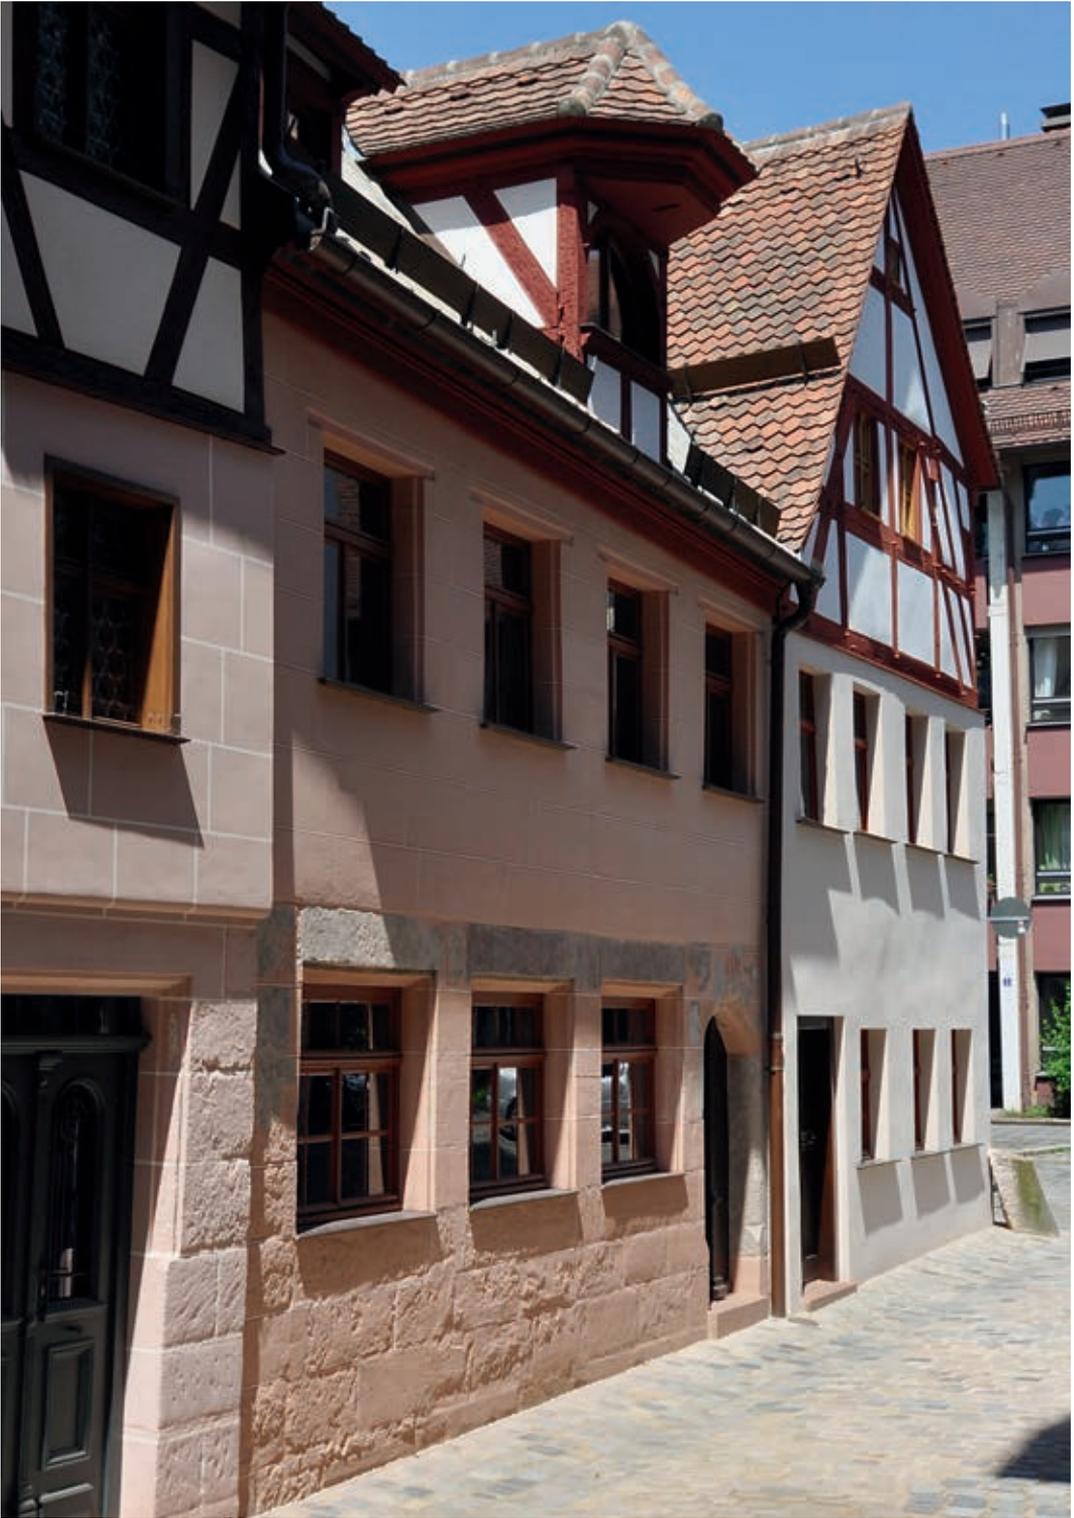
30 *Sandstein im EG, Quadermalerei im 1. OG und Fachwerk im DG: Die Kühnertsgasse 20*

Wie das Nachbarhaus Nr. 18 wurde die Kühnertsgasse 20 als Fachwerkgebäude 1434 im Stockwerksbau mit Gefachen aus Strohlehm-Flechtwerk errichtet. Im Erdgeschoss befand sich eine große Werkstatt mit Werkstube. 1598 wurde das Fachwerk im Erdgeschoss durch Sandsteinquader ausgetauscht (s. Hausinschrift). Eine Fassung im Nürnberger Rot mit einer Quadermalerei sollte den Eindruck einer einheitlichen Sandsteinfassade erwecken. Gleichzeitig entstand der Aufzugserker mit seinem dreiseitigen Aufzugswalm. Um 1900 vereinte man das Haus wegen einer Heirat mit der benachbarten Nr. 18.

Nach der Sanierung sind die im Innenbereich freigelegten Fachwerkwände von 1434 und 1598 wieder zu sehen. Ein Glücksfall war im Erdgeschoss die Entdeckung einer spitzbogigen Türöffnung in der mittelalterlichen Bohlenwand nach Süden zum Haus Nr. 22, die nun ohne Durchbrüche einen freien Rundgang durch das Museum ermöglicht.

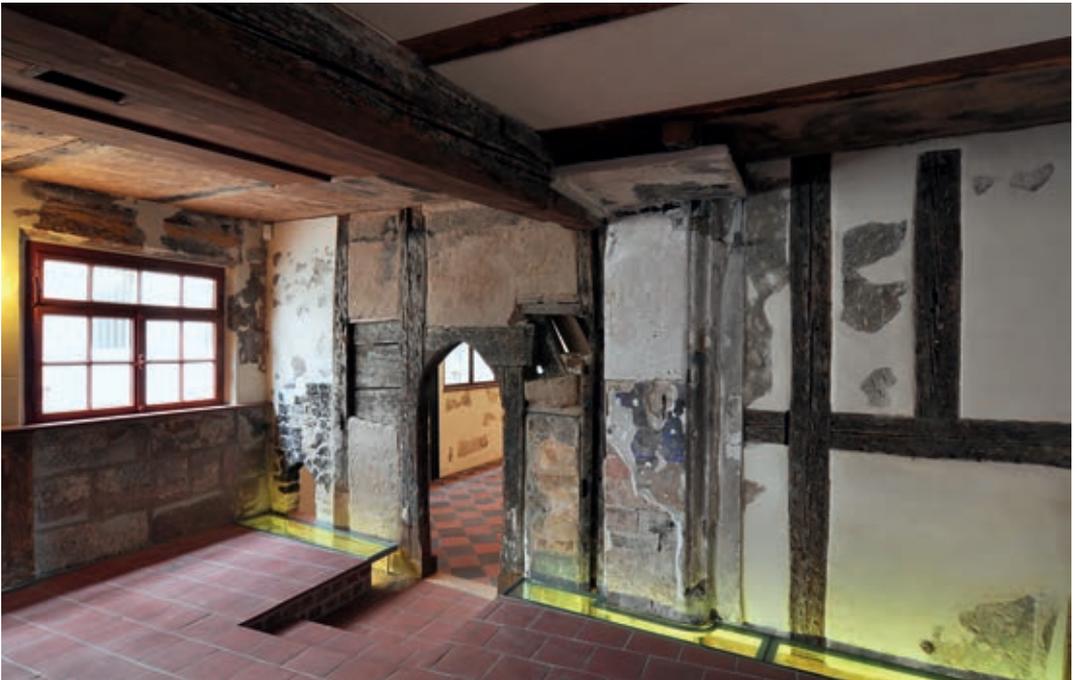
31 *Durch die spitzbogige Originaltür betritt man von der ehemaligen Werkstatt in Haus Nr. 20 den heutigen Empfangsbereich des Museums in Nr. 22.*

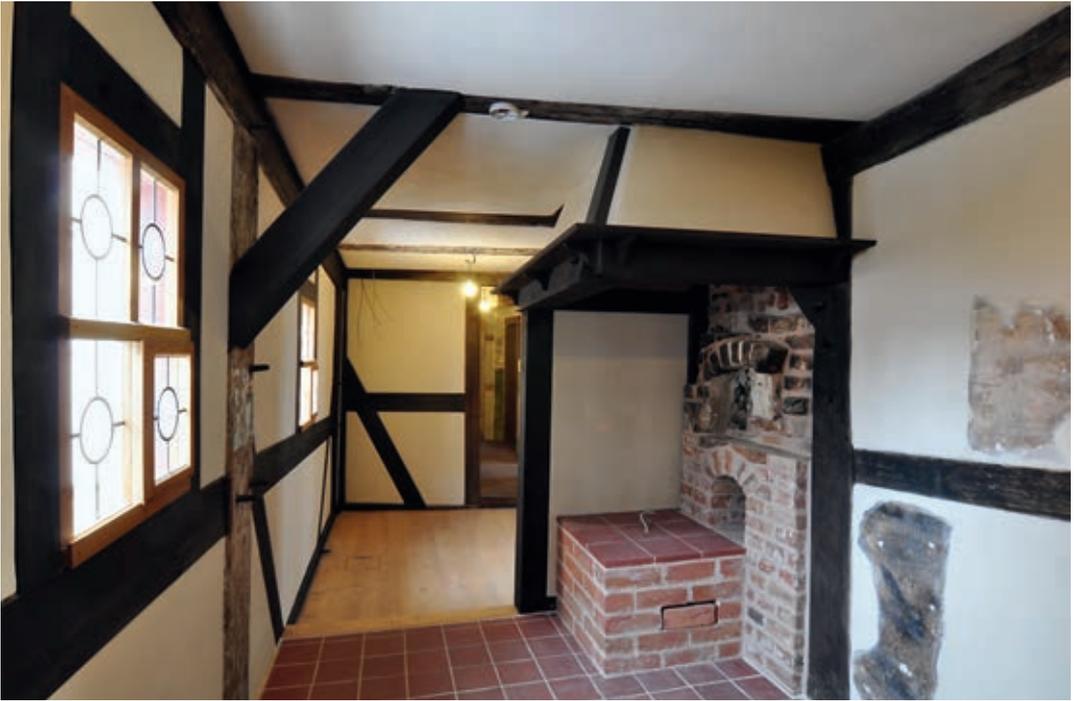
32 Die rekonstruierte Feuerstelle in der Dielenküche im 1. OG mit Schürloch für den Hinterladerkachelofen in der Mittelalterstube

Die Dielenküche von 1434 im 1. Obergeschoss wurde mit Rauchhaube und Schürloch nach Befund rekonstruiert. Die Wohnstube zeigt freigelegte Teile der ursprünglichen Bohlenstube von 1434 mit einer Bisterfassung (Gemisch aus Glanzruß und Kasein), die der mittelalterlichen Stube ein etwas dunkles Aussehen gibt. Die Lamperie stammt aus der 2. Hälfte des 19. Jh. Die Spitzbogentür ist eine freie Rekonstruktion nach dem Vorbild der Öffnung im Erdgeschoss. Ein neu gemauerter Schüsselkachelofen vor dem Schürloch der Dielenküche vervollständigt die Stube. Im Dachgeschoss finden sich zwei Schlafkammern, das Gesellen- und das Austragsstüberl.

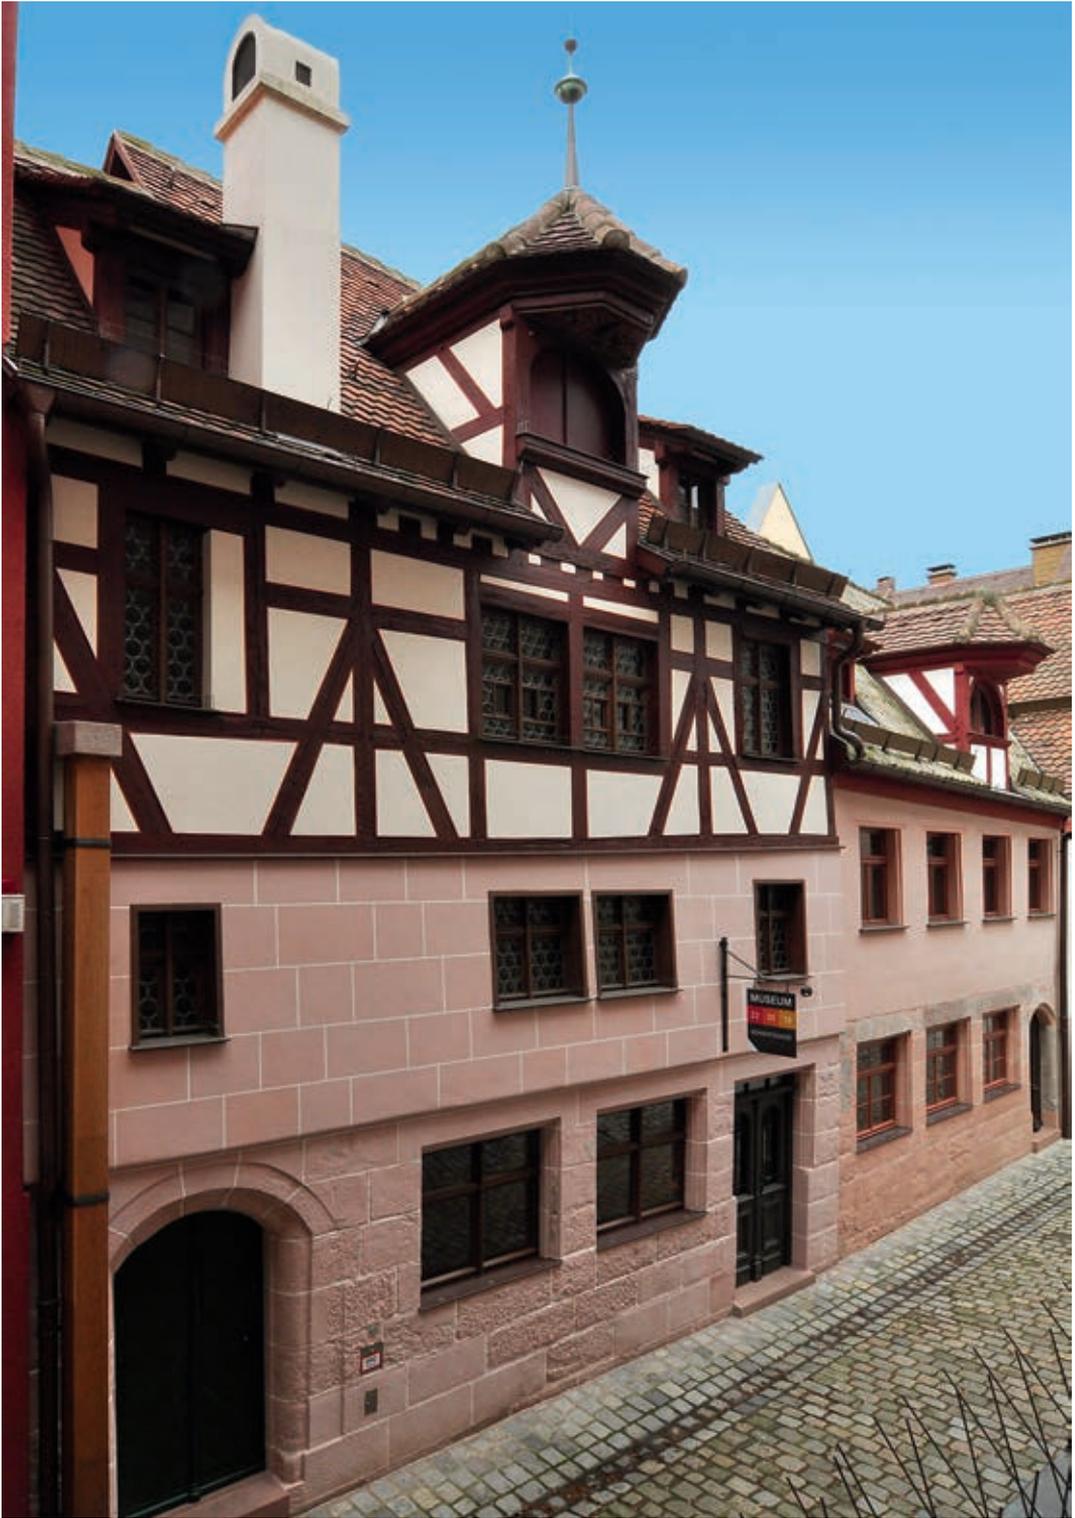
35 *Das Fachwerk am größten und ältesten Haus des Ensembles macht die Erweiterung von 1700 deutlich.*
