Nürnberger Altstadtberichte

Nr. 39/2014

Tätigkeitsbericht der Altstadtfreunde für das Jahr 2013 • Das Museum |22|2018| Kühnertsgasse • Bericht zum Pellerhof • Dr. Erich Mulzer – „der Altstadtmacher“ • Ehrenamt – Aktiv sein bei den Altstadtfreunden • 40 Jahre Altstadtfreunde – Fakten einer Erfolgsbilanz • Gesamtsanierungen • Fassaden • Ensemble • Chörlein • Erker • Hausfiguren • Brunnen • Klein aber fein • Spenden, Stiftungen und Erbschaften

Altstadtfreunde
Nürnberg e.V.

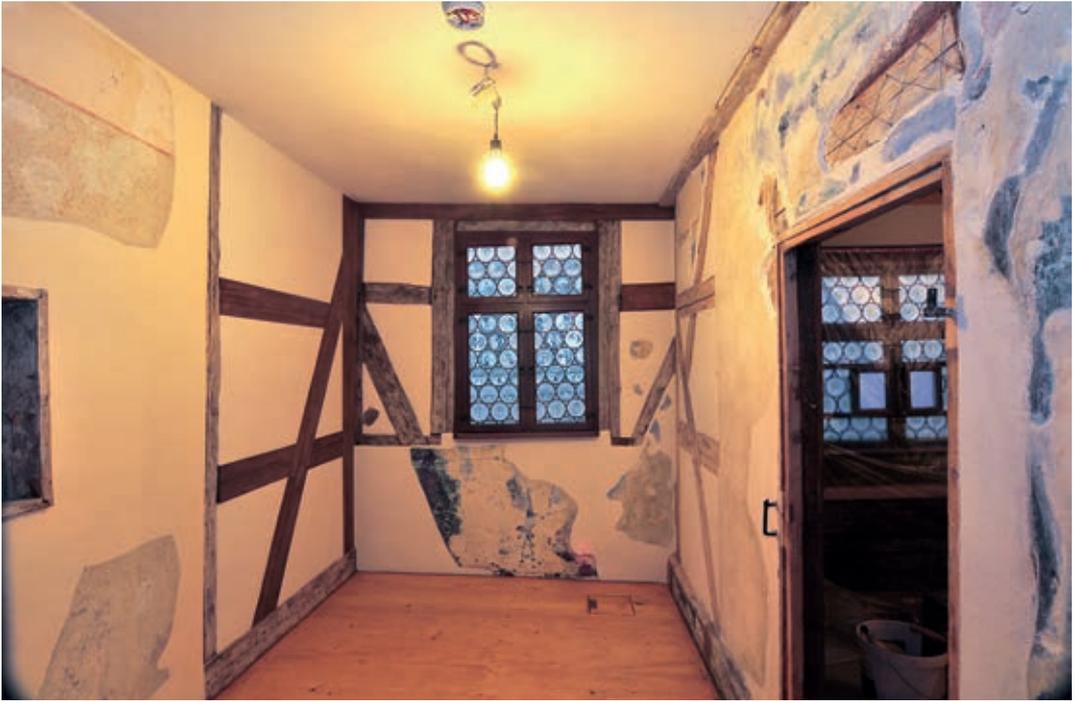
38 *Zahlreiche Befundfenster an den Wänden zeigen den Besuchern die unterschiedlichen Wandbemalungen im Laufe der Zeit.*

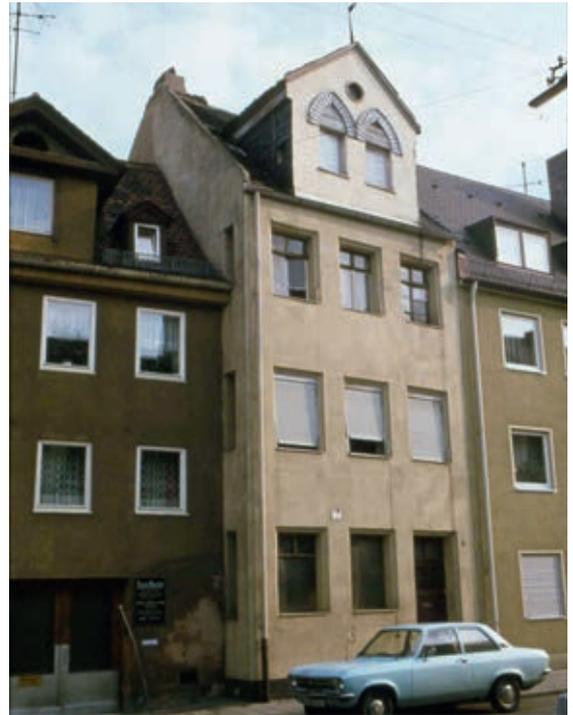
42 *Hinter der unscheinbaren Fassade vor der Sanierung verbirgt sich die wahre Schönheit des Hauses.*

Ab 1978 stand das Gebäude 20 Jahre lang leer und verkam zu einer Verwahrlosungsruine: undichtes Dach, wackeliger Dachkerker, Wasserschäden bis ins Erdgeschoss, fehlende Treppe zum 1. Obergeschoss, eingeschlagene Türen usw. Es folgte der Erwerb durch die Altstadtfreunde 1998.

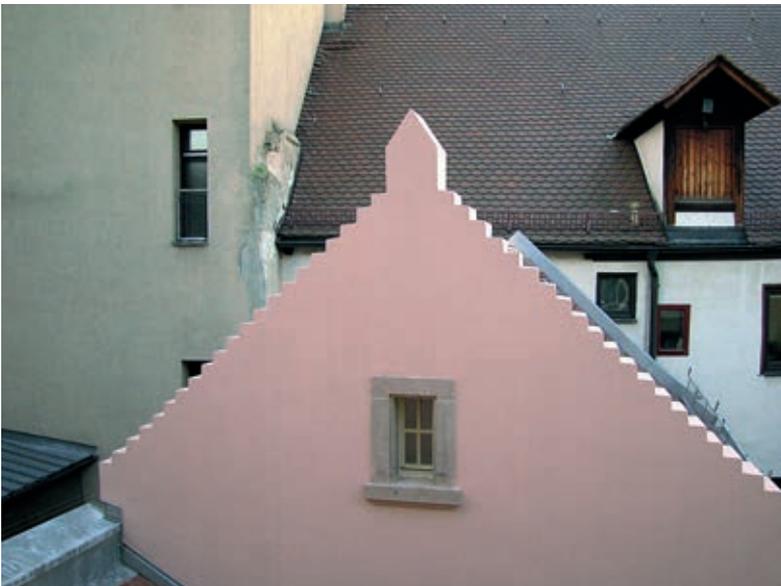
47
Der Treppengiebel mit Giebelmännlein schmückt das neu errichtete Hinterhaus, leider ein verstecktes Kleinod.

Das Hinterhaus wurde bis zum Erdgeschoss abgebrochen und mit einem Zwischengeschoss neu errichtet, der alte rundbogige Eingang wieder geöffnet. Im Innenraum des Gewölbes sind noch der Fußboden und der Deckenputz des Kreuzgewölbes mit schönen Putzgraten original erhalten. Auch die Hofgalerie wurde wiederhergestellt.

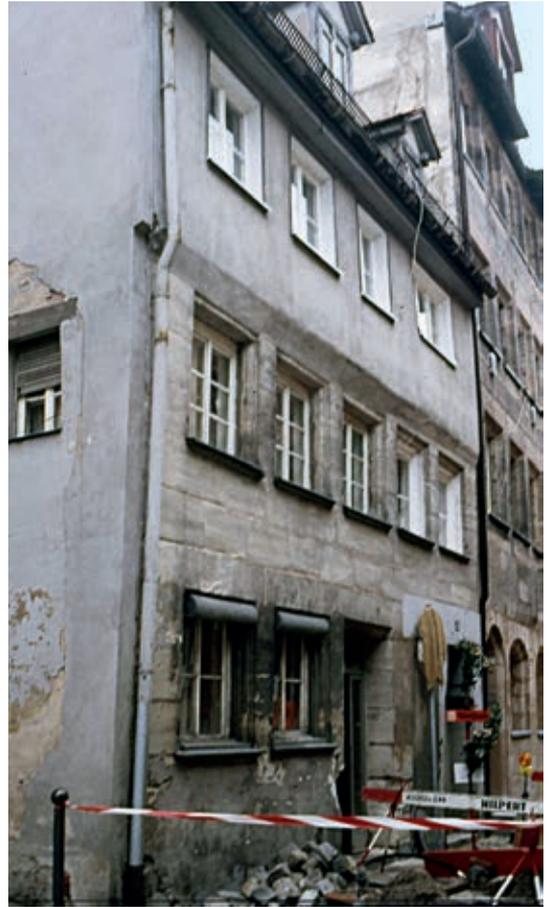
49

Die jüngste Geschichte des Hauses ist von völliger Verwahrlosung geprägt. Es diente als Unterbringungsort für die Arbeits- und Hilfskräfte eines Gastronomen. 20 Jahre lang unterblieben selbst die einfachsten Unterhaltsmaßnahmen. Einige Zitate aus der Presse: „sehr restaurierungsbedürftig“, „Schandfleck in der Altstadt“, „Schutt und Gerümpel bis unter die Decke“, „Rattenloch“, „Saustall“, „morsch und verfault“. Gerade wegen dieses Zustandes wurde es 1987 von den Altstadtfreunden gekauft.

Vor der Sanierung: Ein Schandfleck im Burgviertel

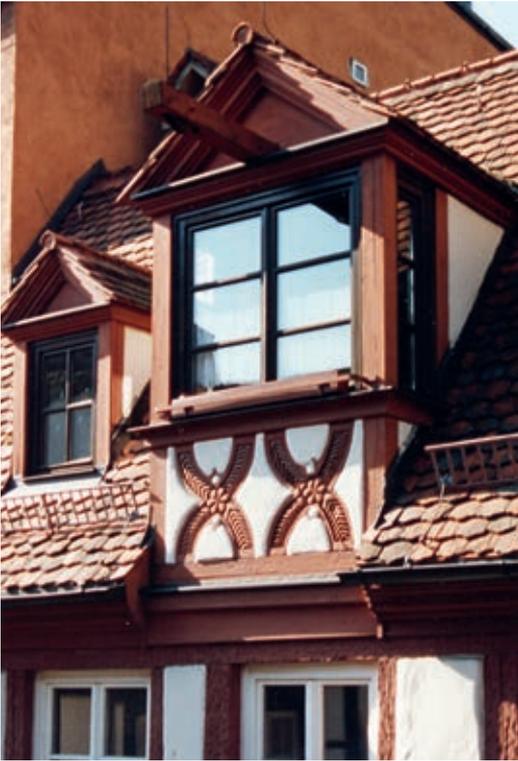
50 *Der Aufzugserker wird durch die beiden Andreaskreuze aufgewertet.*

Die Straßenfassade wurde in Sandstein und Fachwerk kaum verändert, die Leichtmetall-Eingangstür auf Grundlage der in Nürnberg jahrhundertlang gepflegten gestalterischen Formen als Vierfeldertür neu angefertigt. Der schlichte Aufzugserker mit einem Andreaskreuz aus Bergungsgut und einem zweiten neu geschnitzten in seiner zeitlosen Form ist als Weiterführung der örtlichen Überlieferung ebenso wie als Aufwertung der Wohnqualität zu betrachten. Die hofseitigen Fassaden von Rückgebäude und Seitenflügeln ab dem 2. Galerie-Obergeschoss wurden mit Balustern eines Abbruchhauses des späten 19. Jh. vollständig erneuert. Nach Abbruch einer Werkstatt wurde ein Ziehbrunnen entdeckt. Der Bauschutt des 19. Jh. wurde zuerst von der Baugruppe und dann von einer Spezialfirma ausgeräumt. Dabei erreichte man eine Tiefe von 20 m bis zum Felsboden mit einem Wasserstand von 2 m. Die hölzerne Rolle ist historisch und wurde von einem Mitglied aus einem ehemaligen Bauernhaus in Kleinreuth hinter der Veste gestiftet. Der Brunnenkranz und der Seilzug wurden neu angefertigt.

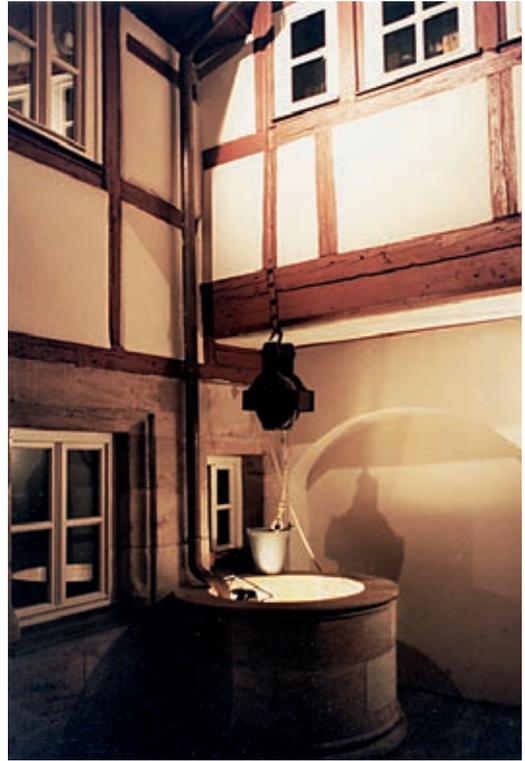
51 *Der wiederentdeckte Ziehbrunnen ist Teil des idyllischen Innenhofes.*

Der Hof mit seinen Galerien auf allen vier Seiten und seinem Ziehbrunnen gehört trotz der kleinen Ausmaße zu den reizvollsten Innenhöfen der heutigen Altstadt.

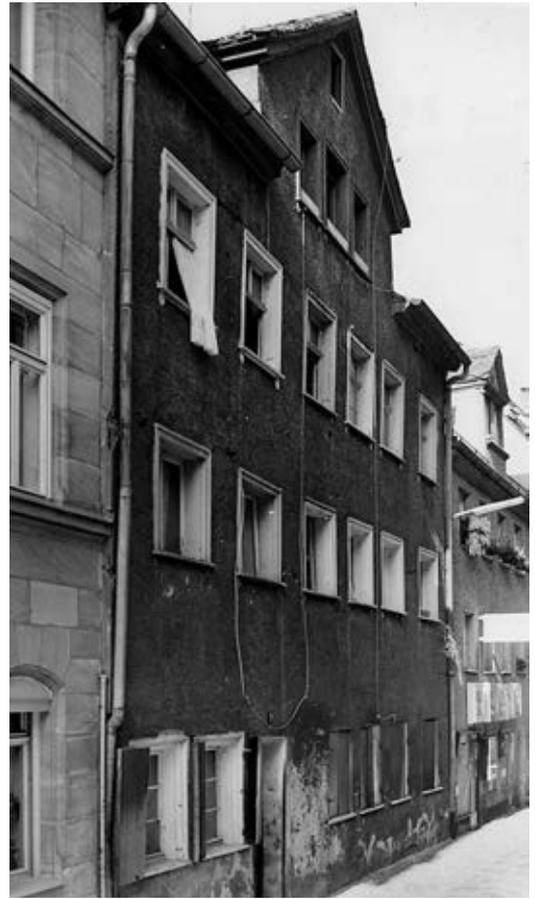
56 *Das nicht mehr bewohnbare Haus vor der Sanierung*

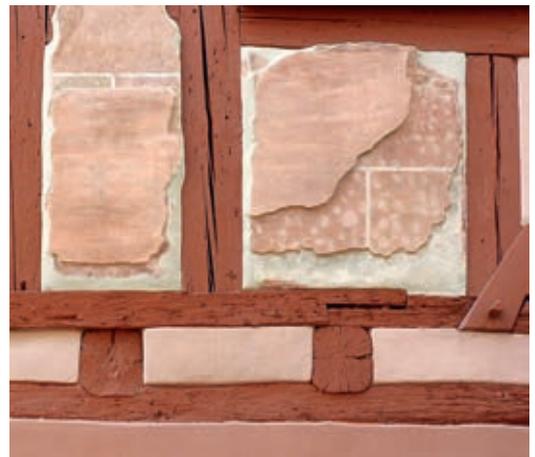
57 *Einige unverändert erhaltene Gefache dokumentieren ältere Putze und Farbfassungen.*

Bei den Sanierungsarbeiten an der Straßenfront kamen Spuren verschiedener Farben, vor allem Rot, zum Vorschein, weshalb man sich für befundnahe Rottöne der Gefache entschieden hat.

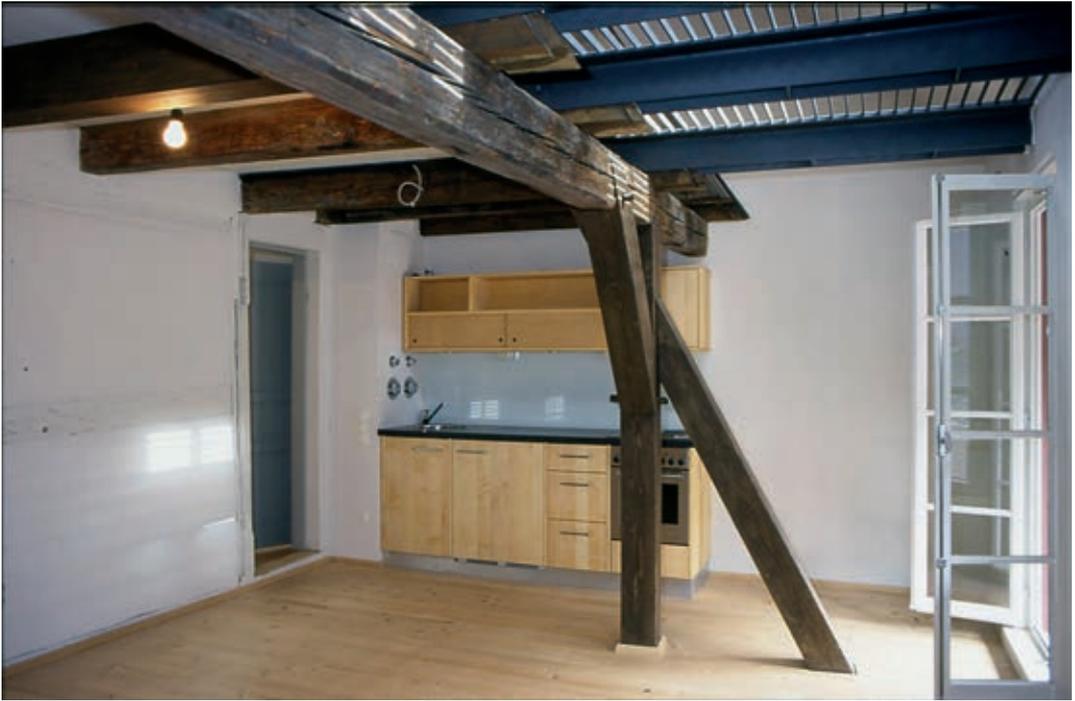
58 *Originale Holzbalken und moderne Stahlträger sind für die Statik des Hauses notwendig und haben im Zusammenspiel durchaus ihren Reiz.*

Der im 1. Obergeschoss noch vorhandene Bestand von 1432 wurde möglichst belassen bzw. restauriert, insbesondere die Bohlenstuben. Die früher rücksichtslos abgesägten Balken, Streben und Stützen wurden erneuert. Im 2. Obergeschoss, dem ursprünglichen Dachgeschoss, gelang als wichtigstes Ziel wegen der Stabilität des Hauses die Rekonstruktion des 1873 brutal verstümmelten, mittelalterlichen Dachstuhls. Darüber wurde, wie beim Ausbau des 19. Jh., ein neuer Dachstuhl mit Gauben auf beiden Seiten errichtet.

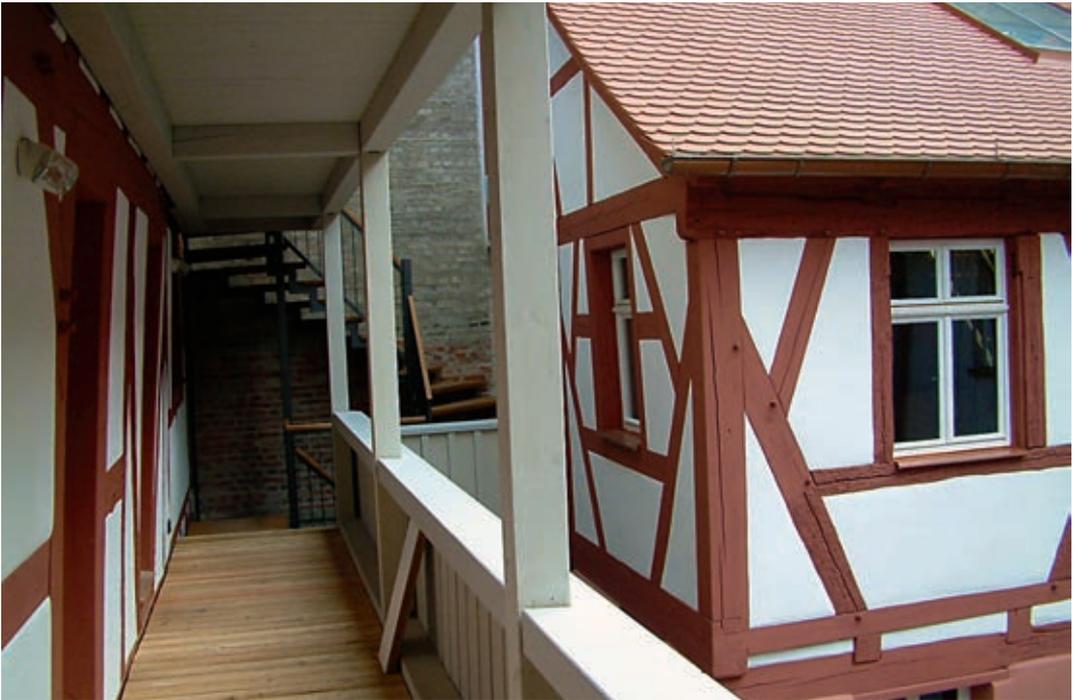
60 *Die wiederbelebten Hofgalerien dienen als Balkone für die Bewohner. Rechts im Bild das Rückgebäude mit den auffälligen K-Streben.*

Als man im 1. Obergeschoss der Hofseite Reste eines „Ganges“ entdeckte, wurde diese Galerie wiederbelebt und auch im 2. Obergeschoss, in Anlehnung an Nürnberger Laubenganghöfe, eingebaut.

Das östliche Rückgebäude von 1575 mit seinem kräftigen K-Streben-Muster blieb erhalten, andere jüngere, baufällige Kleinbauten wurden abgerissen. Der dabei gefundene Brunnenschacht von 13 m Tiefe wurde ausgeräumt und mit einem neuen Brunnenrand versehen. Um den Hof zu schließen, wurden im Süden ein neuer Flügel als Sichtschutz gegen die graue Rückwand eines Mietshauses und im Westen eine Altane errichtet.

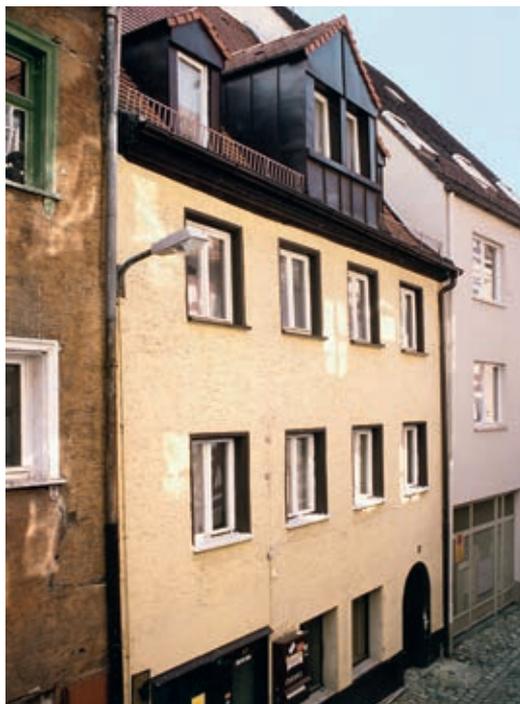
62 *Wie alle anderen Gebäude in der Pfeifergasse war auch die Nr. 9 vor der Sanierung komplett verputzt. Das Fachwerk konnte man nur vermuten.*

Der asymmetrische Aufbau mit unzureichender Statik führte zu dramatischen Verformungen und Schiefelage. Die historischen Fachwerkfüllungen mit Lehmflechtwerk waren etwa zur Hälfte noch erhalten. Fehlerhafte Modernisierungsmaßnahmen und mangelnder Bauunterhalt verursachten erhebliche Substanzverluste und machten das Anwesen fast unbewohnbar. Um das seit langem leer stehende Denkmal zu retten, kauften es die Altstadtfreunde 2003.

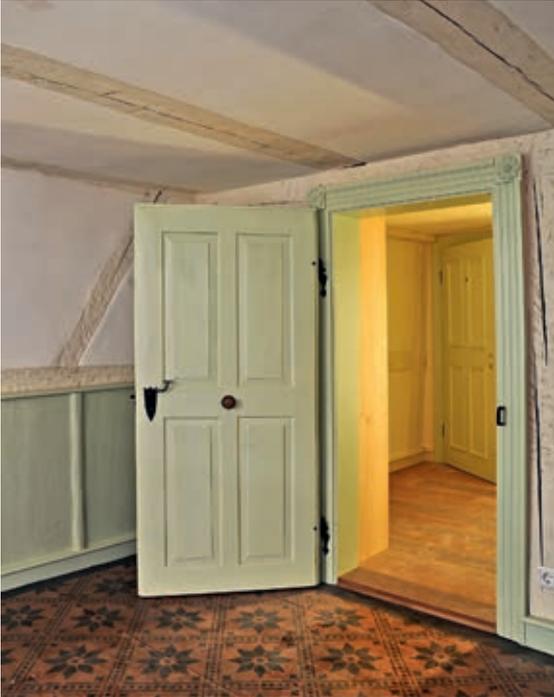
65 *Im 1. OG war es in einem Zimmer möglich, die Schablonenmalerei auf dem Fußboden komplett zu restaurieren.*

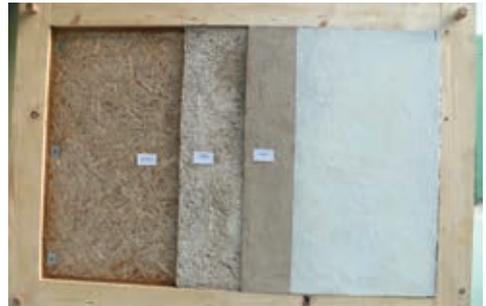
67 *TYPHA - das Dämmmaterial der Zukunft?*

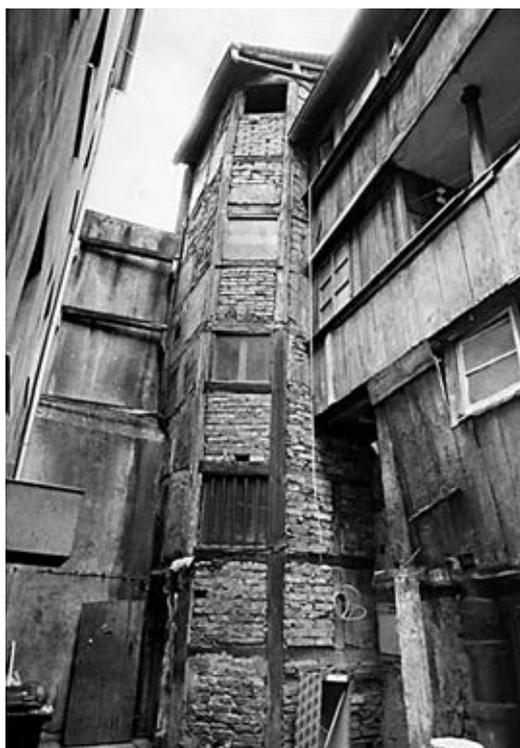
71 *Der baufällige Treppenturm musste abgebrochen und neu errichtet werden.*

Der jüngere Treppenturm wurde als einziger Teil des Hauses abgebrochen und in derselben Form neu errichtet. Die Fachwerkfelder der Hauswand wurden mit Sumpfkalkputz alter Art beworfen und noch in nassem Zustand mit Kalkfarbe gestrichen. Die Balken bekamen nach Befund einen mattroten Ton, wobei ein schmaler Farbstreifen und der schwarze Begleitstrich auf die Putzflächen der Gefache übergreifen. Für den Holzanstrich der Galerie kam versuchsweise eine Kaseinfarbe (Quarkfarbe) zur Verwendung.

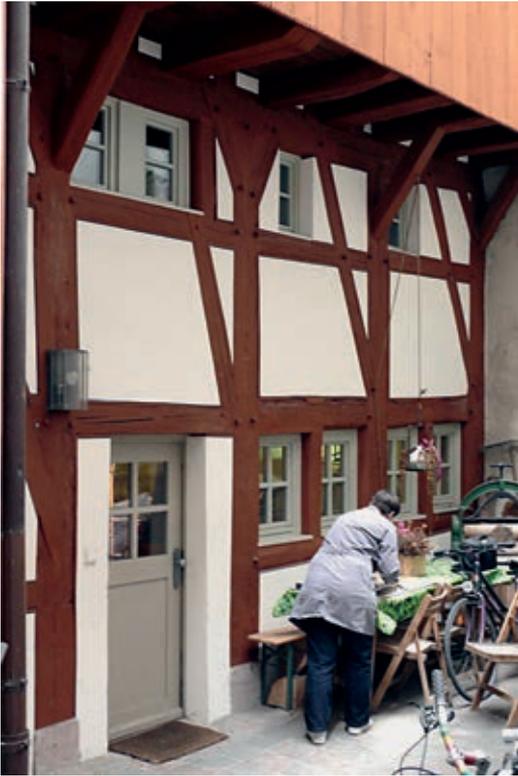
72 Die Hofseite zeigt noch die Fachwerk-
konstruktion des 15. Jh. mit Ständern
bis zum Erdboden.

Hochinteressant und aufschlussreich war im Gegensatz zum verzapften Fachwerk der Fassade das der Hofseite. Krumm hängende und zum Teil fehlende Brettergalerien, verrottete Wände und schwere Bauschäden stellten einerseits eine akute Gefährdung dar. Andererseits war ein Schatz von mittelalterlichem Fachwerk mit Blattverbindungen und Flechtwerkfüllungen von 1498 vorhanden. Hier ist eines der ganz wenigen erhaltenen Beispiele der bis zum Erdboden herunterreichenden frühen Nürnberger Vollfachwerkbauweise vorzufinden. Dieser Säulenbau fasst Erd- und Zwischengeschoss

durch ungewöhnlich hohe Pfosten, zum Teil mit Doppelstreben, zusammen. Die erst darüber ansetzende, zweistöckige Hofgalerie wurde bei der Sanierung vervollständigt und wegen ihres baufälligen Zustandes weitgehend erneuert.

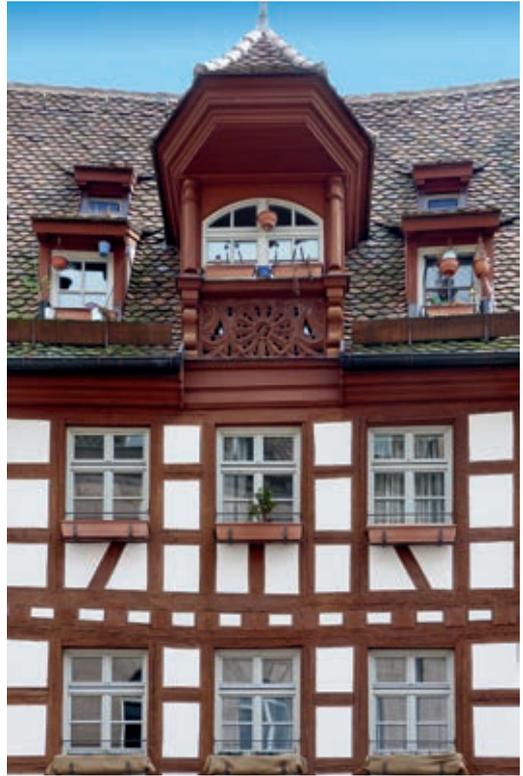
73 Die Krönung: der neue Aufzugserker
mit dem gotischen Maßwerk in
der Brüstung

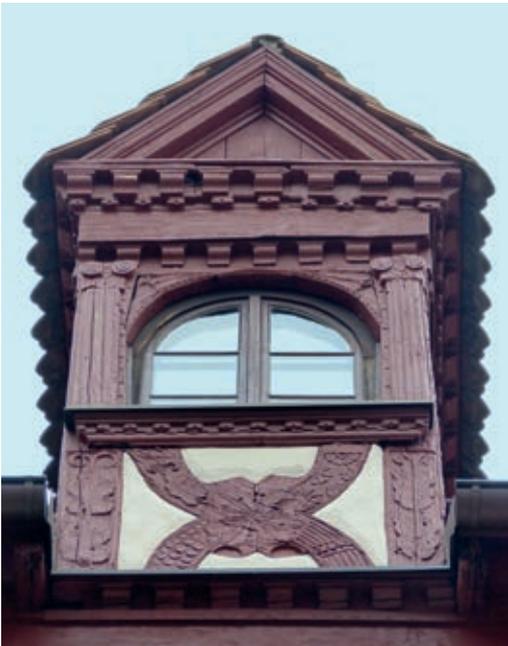
77 *Ein besonders reich geschnitzter, ehemaliger Aufzugserker. Im Gegensatz dazu...*

Der völlig verfallene Fachwerk-Aufzugserker von 1554 wurde gereinigt, abgebeizt und frisch gestrichen. Durch Unterbrechung des Dachüberstandes und der Dachrinne ist nun auch die untere Hälfte des Brüstungsfeldes wieder sichtbar. Auch die einfachen Kerbschnitzereien an den Seitenwänden sind wieder erkennbar.

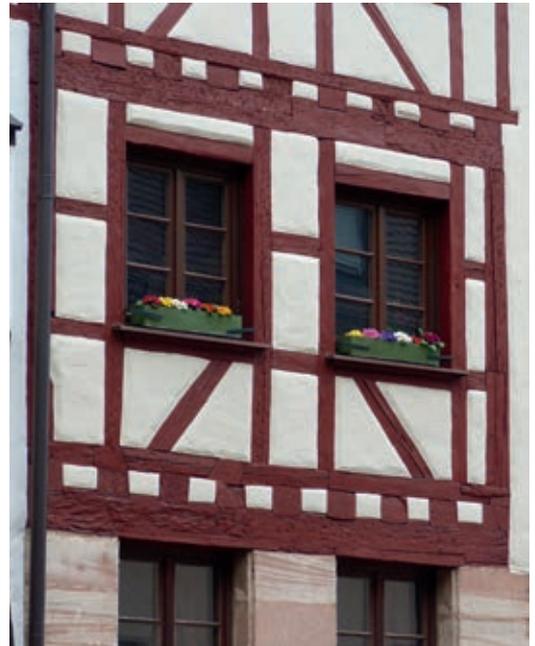
78 *... die einfache Fachwerkkonstruktion*

Die ersten Sicherungsmaßnahmen 1976 galten der einsturzgefährdeten Fassade. Dabei wurde gleichzeitig das Fachwerk freigelegt und zahlreiche Balken ohne Veränderung ihrer Stellung ausgewechselt. Der Sandsteinsockel wurde abscharriert und ausgebessert, das Lüftungsfenster über der Tür geöffnet.

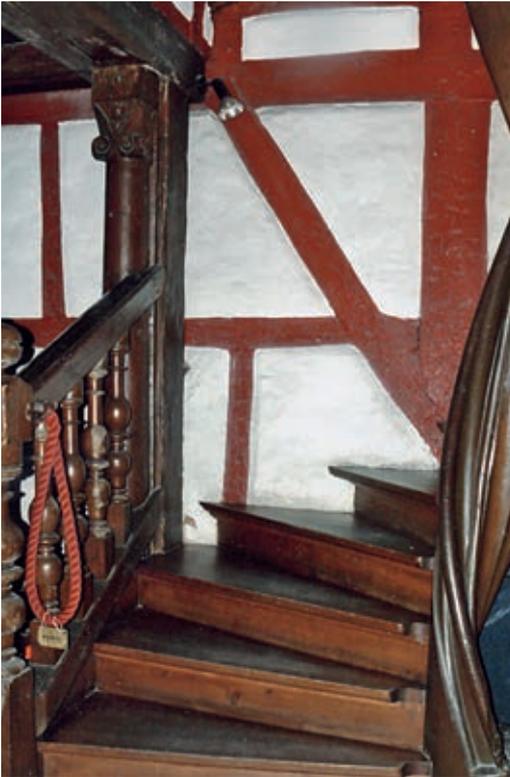
80 *Der besonders schöne Handlauf konnte restauriert und erhalten werden, die Stufen wurden erneuert.*

An der besonders schönen Spindeltreppe wurden nur die Trittstufen erneuert, Baluster, Eckpfosten und innerer Handlauf sind jedoch original erhalten.

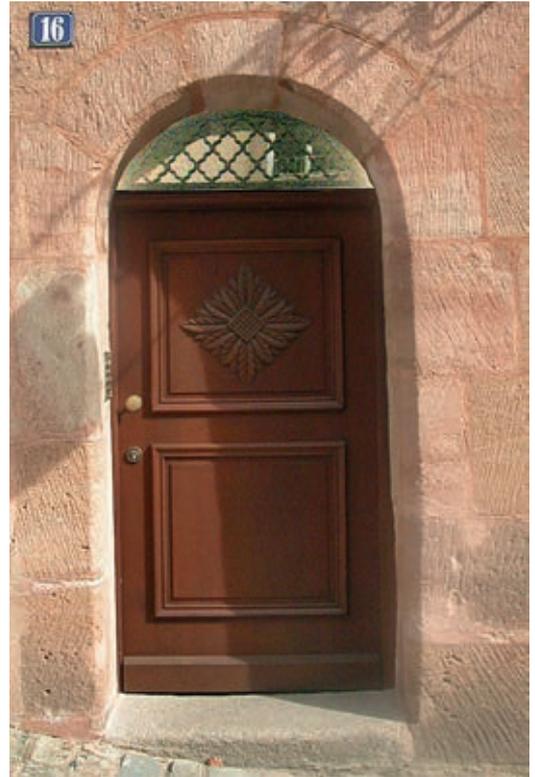
81 *Die Haustür mit geschnitzter Blätterraute und Oberlichtgitter*

Für die Haustür stellte das Amt für Denkmalpflege aus Bergungsbeständen eine geschnitzte Blätterraute zur Verfügung, wie sie in der Biedermeierzeit bei kleineren Handwerkerhäusern sehr typisch war. Die 20 Paare historische Türbänder an fast allen Türen sind das Geschenk eines Schlossermeisters und Altstadtfreundes. Das Tüpfelchen auf dem „i“ ist das Oberlichtgitter, ein schmiedeeisernes Gitter aus dem Denkmalstadel der Stadt. Seine Herkunft ist unbekannt, doch entstand es vermutlich Mitte des 18. Jh. Solche Gitter waren früher als Schutz sehr verbreitet, denn während der Sommermonate waren die Oberlichtgitter zur besseren Durchlüftung offen, nur im Winter wurde eine Glasscheibe davorgestellt.

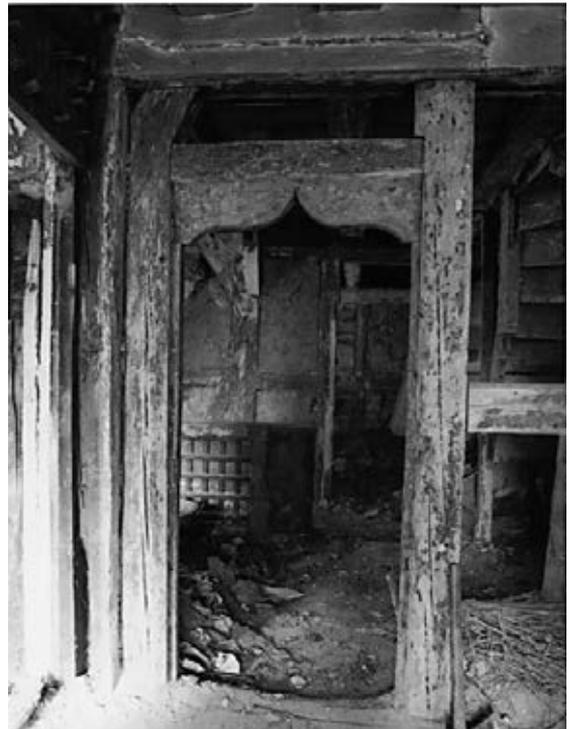
84 *Beim Abschlagen des Putzes kam diese gotische Kiehbogentür zum Vorschein.*

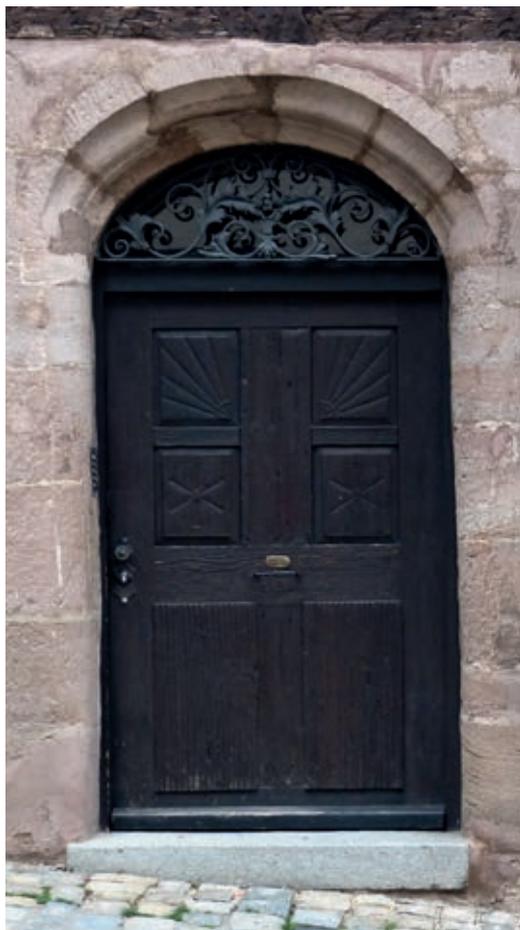
86 *Eine typische Vierfeldertür mit Oberlichtgitter*

Die bäuerliche Haustür zeigt ein Türblatt mit Volkskunstornamenten aus Südbayern. Das Tüpfelchen auf dem „i“ ist das schmiedeeiserne Oberlichtgitter, das unter Alteisenschrott in der Scheune Zirkelschmiedgasse 30 gefunden wurde. In einer Schlosserei wurde das Gitter entrostet, angepasst, spritzverzinkt, gestrichen und 1992 über der Tür angebracht.

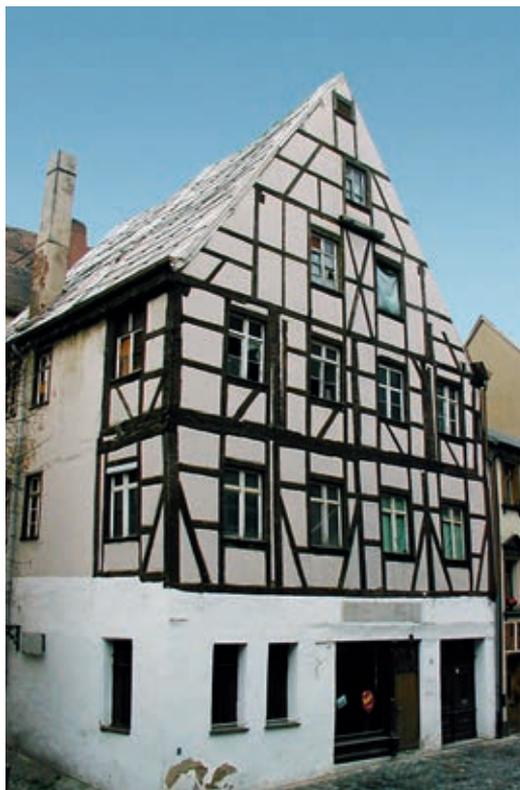
88 *Trotz Denkmalschutz: akut vom Abbruch bedroht*

Lange haben die Altstadtfreunde um das fast hoffnungslos marode Gebäude gekämpft. Die Obergeschosse standen leer, Leitungen, Fußböden, fast alle Wandputze waren verschwunden, das abgedeckte Dach lediglich mit einer Plane geschützt, der Regen drang bis ins Erdgeschoss vor. Die Abbrucharträge der Vorbesitzer wurden glücklicherweise immer wieder abgelehnt. Im Jahr 2000 entschlossen sich die Altstadtfreunde schließlich zum Kauf.

Völlig überraschend wurde festgestellt, dass die Standfestigkeit des Hauses wegen seiner Gründung auf einer meterdicken, 400jährigen Kultur- und Auffüllschicht nicht gegeben war. Die notwendige Fundamentierung wurde jahrelang archäologisch begleitet, wobei sich Reste von zwei Gerberbottichen und unzählige Knochen von Schafen und Ziegen fanden. Während der statischen Sanierung konnten 49 cm der Durchbiegung der Decken von 60 cm rückgängig gemacht werden.

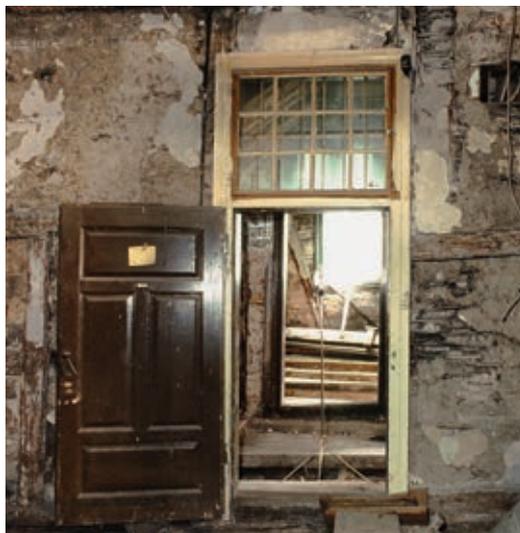
89 *Im Inneren des Hauses zeigte sich das wahre Ausmaß des Verfalls.*

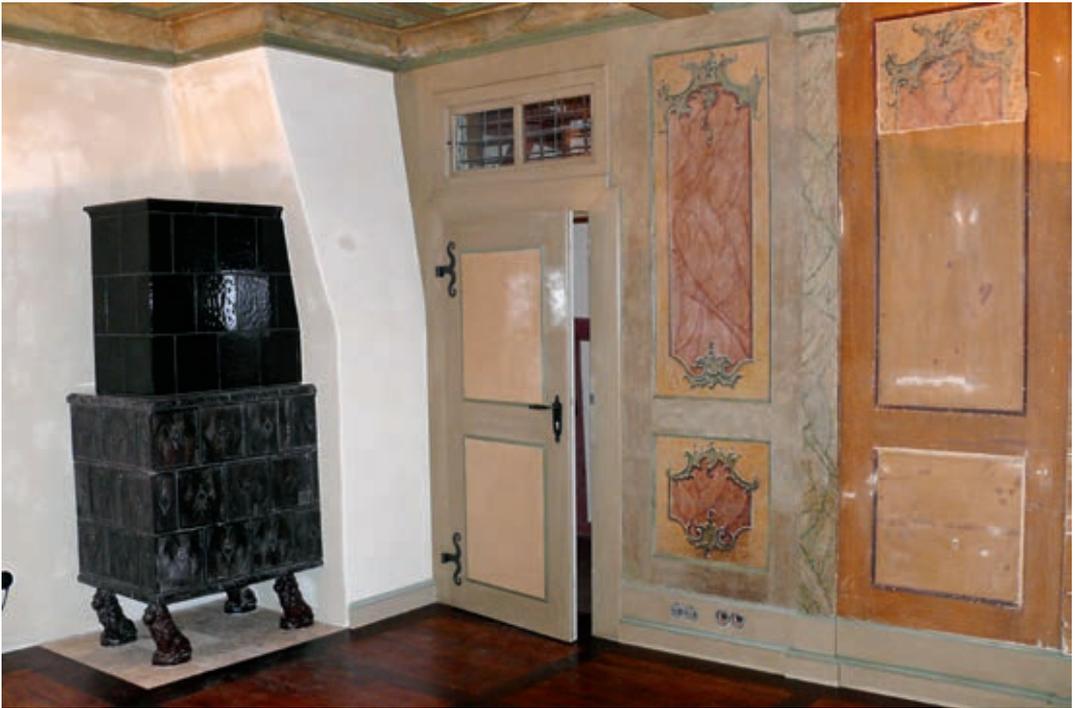
90 *Die restaurierte barocke Wandvertäfelung im 1. OG ist ein Glanzstück des Hauses.*

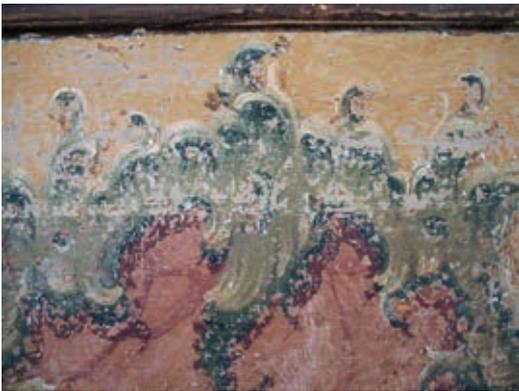
91 *Die Befundlage der barocken Bemalung vor der Restaurierung*

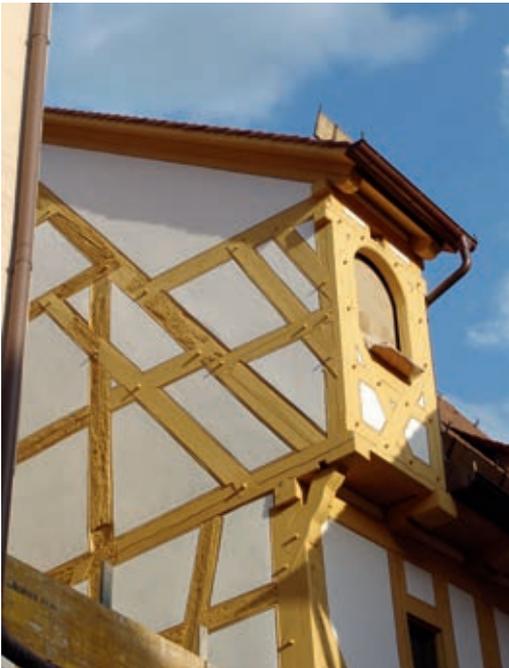
94 *Gelungene Rekonstruktion des kleinen
Aufzugserkers*

Der nach dem Krieg abgebrochene gotische Schleppdach-Aufzugserker von 1390 wurde fachgerecht rekonstruiert.

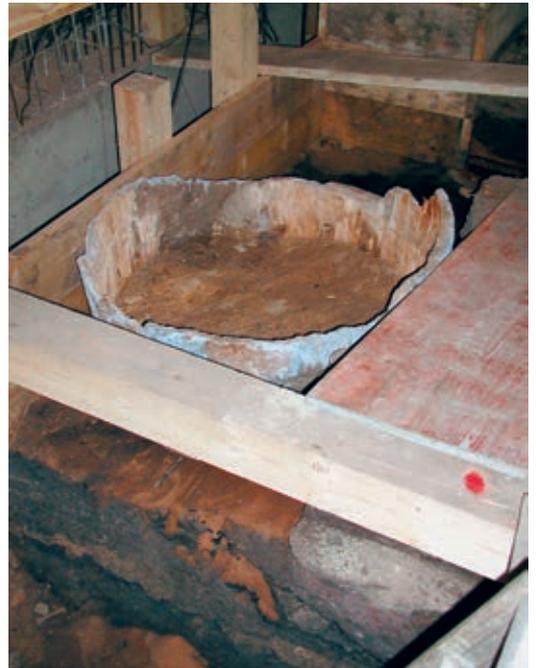
95 *Gefundene Reste von Gerberbottichen
weisen auf das Gerberhandwerk hin.*

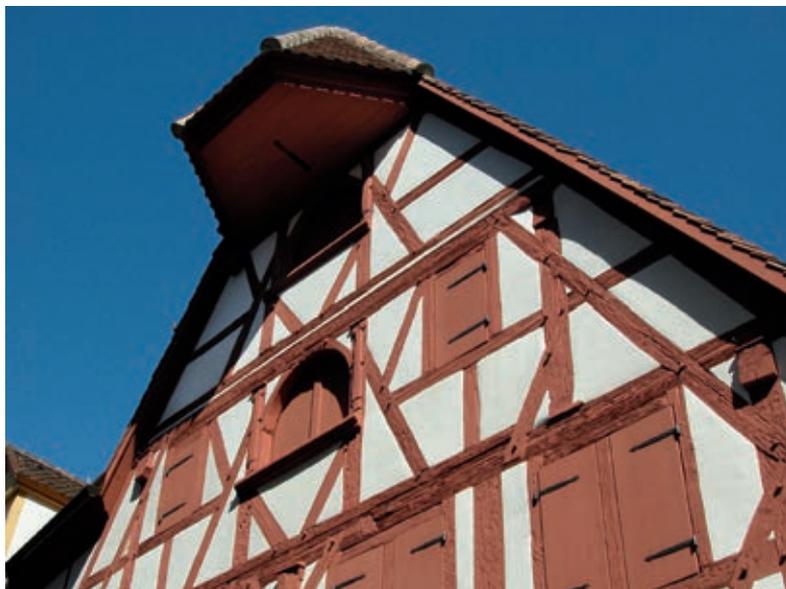
98

Der bereits 1986 freigelegte Fachwerkgiebel mit dem rekonstruierten Aufzugswalm und auffallendem Strebenfachwerk

Schon zuvor, 1986, legten die Altstadtfreunde auf eigene Kosten den Fachwerkgiebel in Eigenarbeit frei, wobei eines der schönsten Nürnberger Strebenfachwerke, teils verblattet und geschnitzt, zutage trat. Das Holzgefüge wurde teilweise ausgewechselt und am Verbindungsteil zur Pfeifergasse 6 völlig erneuert, alle Gefache wurden neu ausgemauert und mit Sumpfkalkmörtel unter Zusatz von Kälberhaaren verputzt, alle Balken nach Farbbefunden gestrichen.

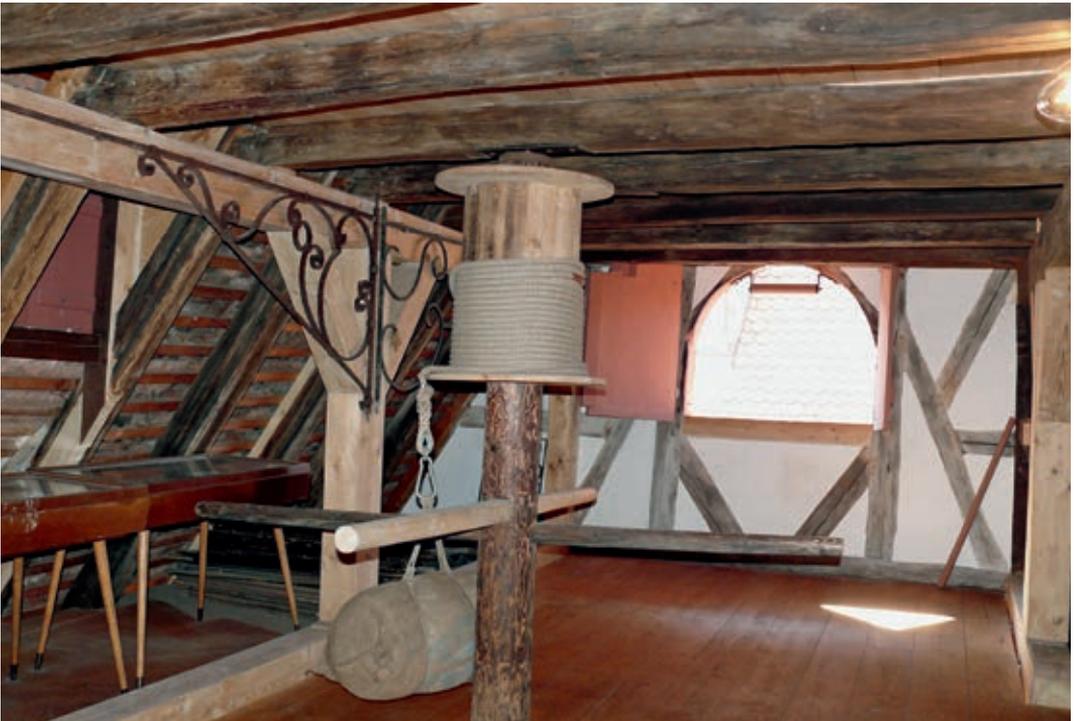
100 *Der wieder funktionsfähige Aufzugsgöpel im 3. DG*

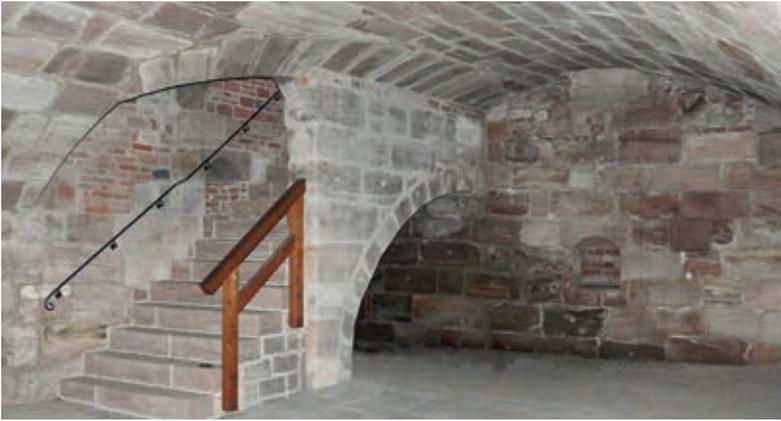
101
Der frühere Bierkeller
mit Tonnengewölbe

Im südlichen Keller musste die Holzdecke wegen gefährlicher Baufäl-
ligkeit vollständig neu errichtet werden. Der zentrale Unterzug wird wei-
terhin von einem 1843 eingebrachten Sandsteinpfeiler unterstützt. Der
vorgefundene Ziegelsplittfußboden wurde erstmals in der alten Art mit
zerschlagenen Dachziegeln und Kalkmörtel ausgebessert und ergänzt.
Im Gewölbekeller von 1560 zeigen deutliche Einkerbungen an den Wän-
den, dass hier einmal Bierfässer gelagert wurden.

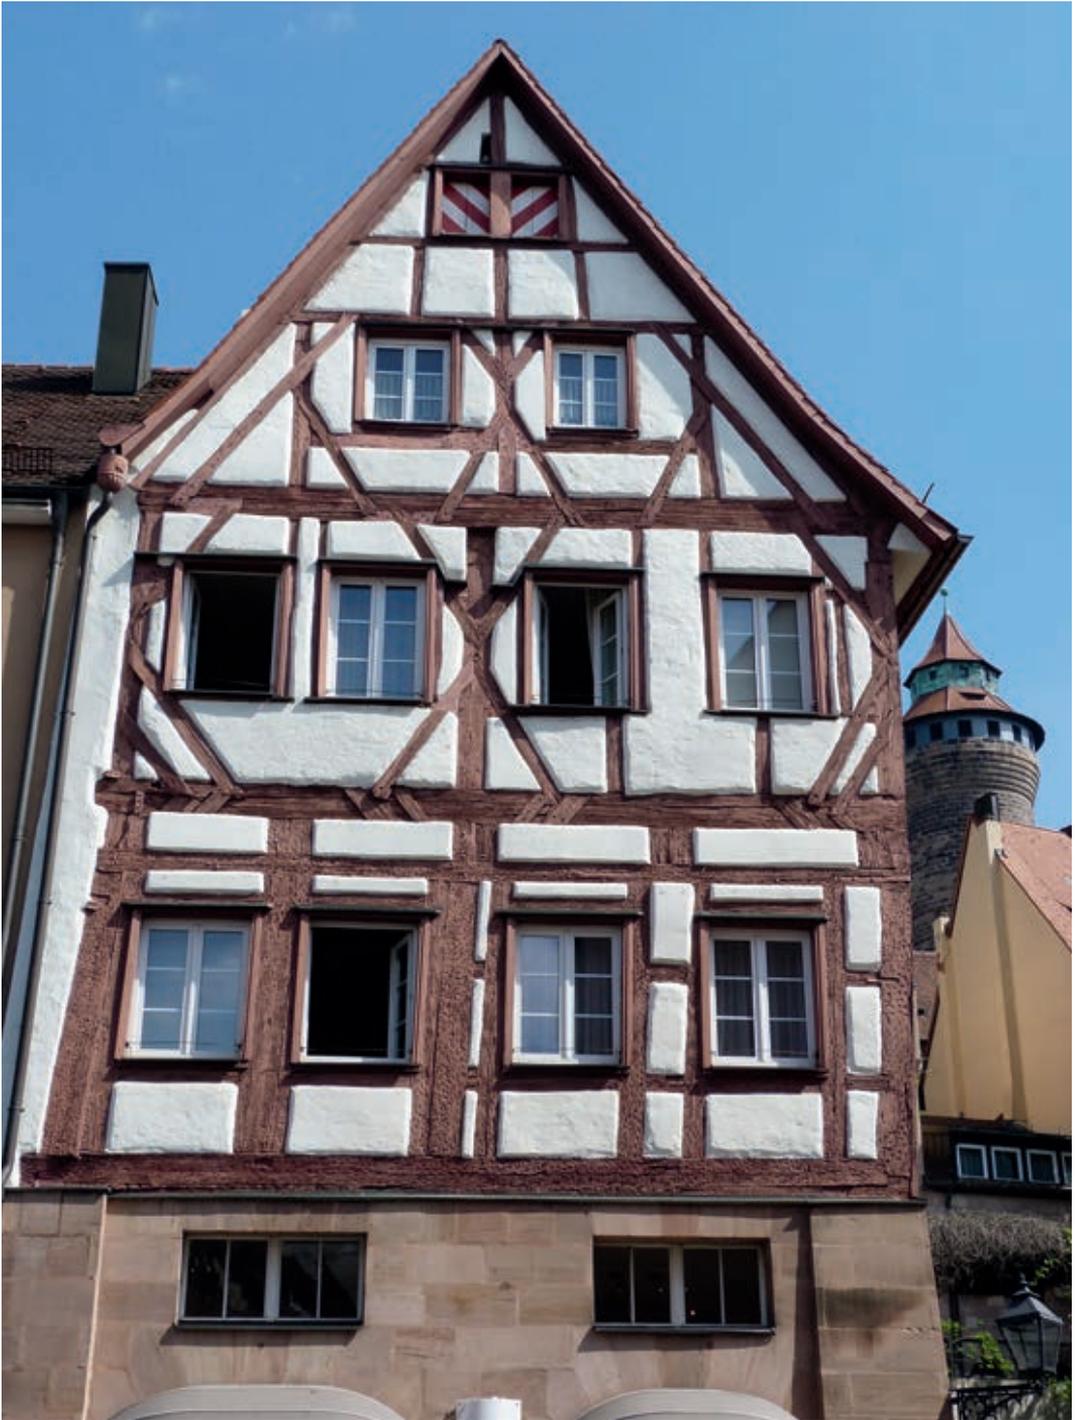
1 *Am freigelegten Fachwerk des Merianhauses in der Bergstraße 10 lassen sich die Konstruktion aus der Bauzeit vor etwa 1500 und die späteren Veränderungen deutlich ablesen.*

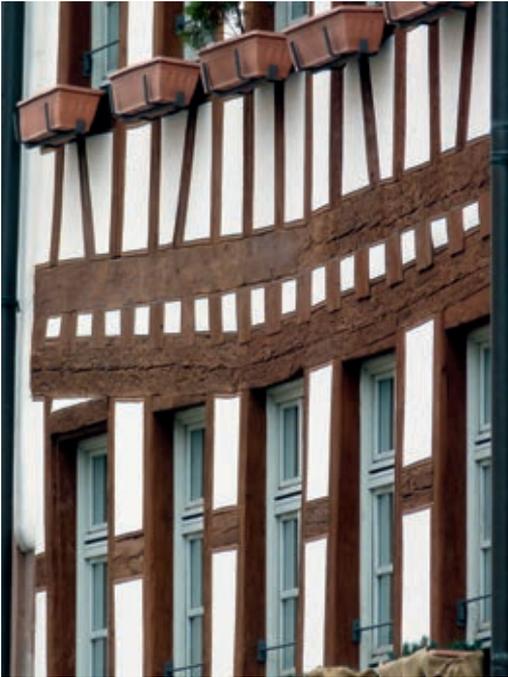
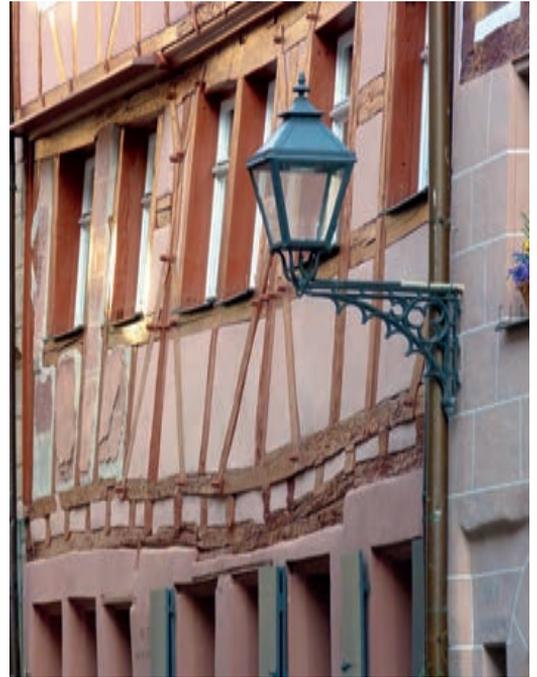
3+4 *Schlehengasse 15 und Pfeifergasse 7: Für jeden Statiker eine Herausforderung bei der Restaurierung!*

Zwischen 1990 und 2002 kam das von den Behörden für unbewohnbar erklärte Denkmal Pfeifergasse 7 aus dem Jahr 1432 hinzu. Um in dieser Gasse einen weiteren Beitrag zur Stadtbildpflege zu leisten, entschied man sich insgesamt für die Fachwerksichtigkeit. Es wurde die befundnahe Fassung in Rottönen von Balken und Gefachen gewählt. Einige unverändert erhaltene Gefache dokumentieren ältere Befunde.

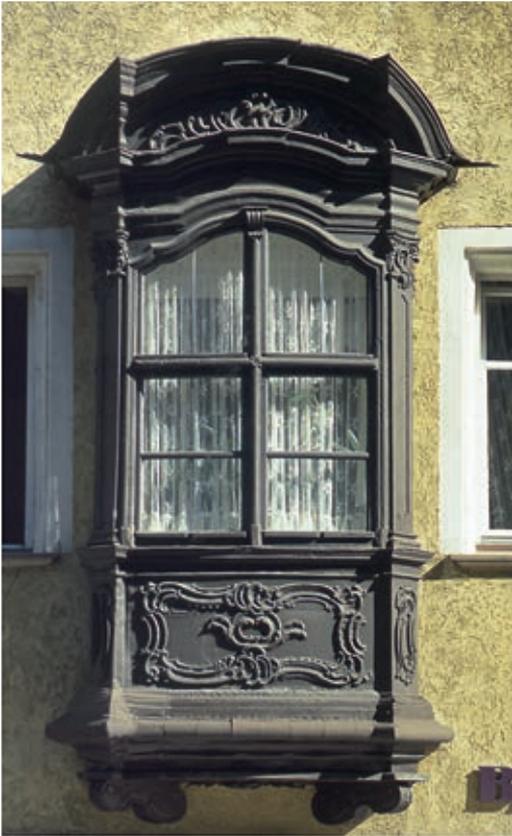
6 *So kennt der Nürnberger „seine“ Chörlein: holzsichtig in Rot- oder Brauntönen. Wie hier in der Adlerstraße 16 vor der Restaurierung.*

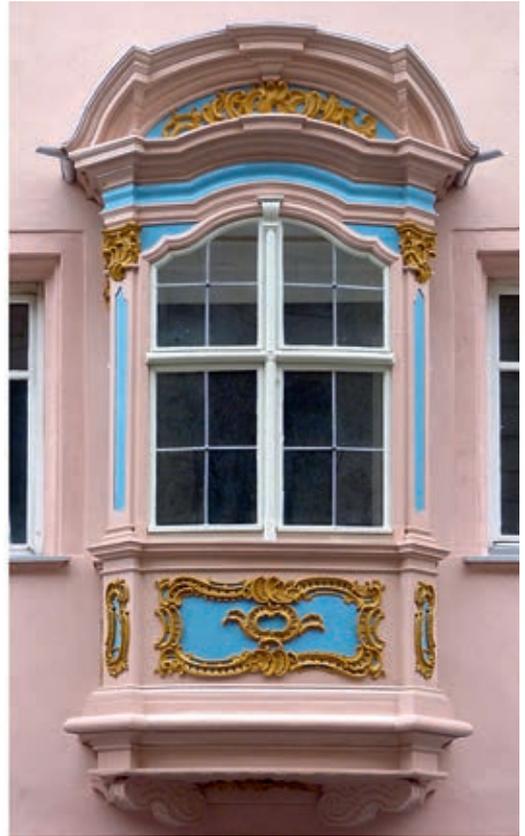
7 *An diese, durch neueste Untersuchungen belegte Farbgestaltung, muss sich das Auge erst noch gewöhnen.*

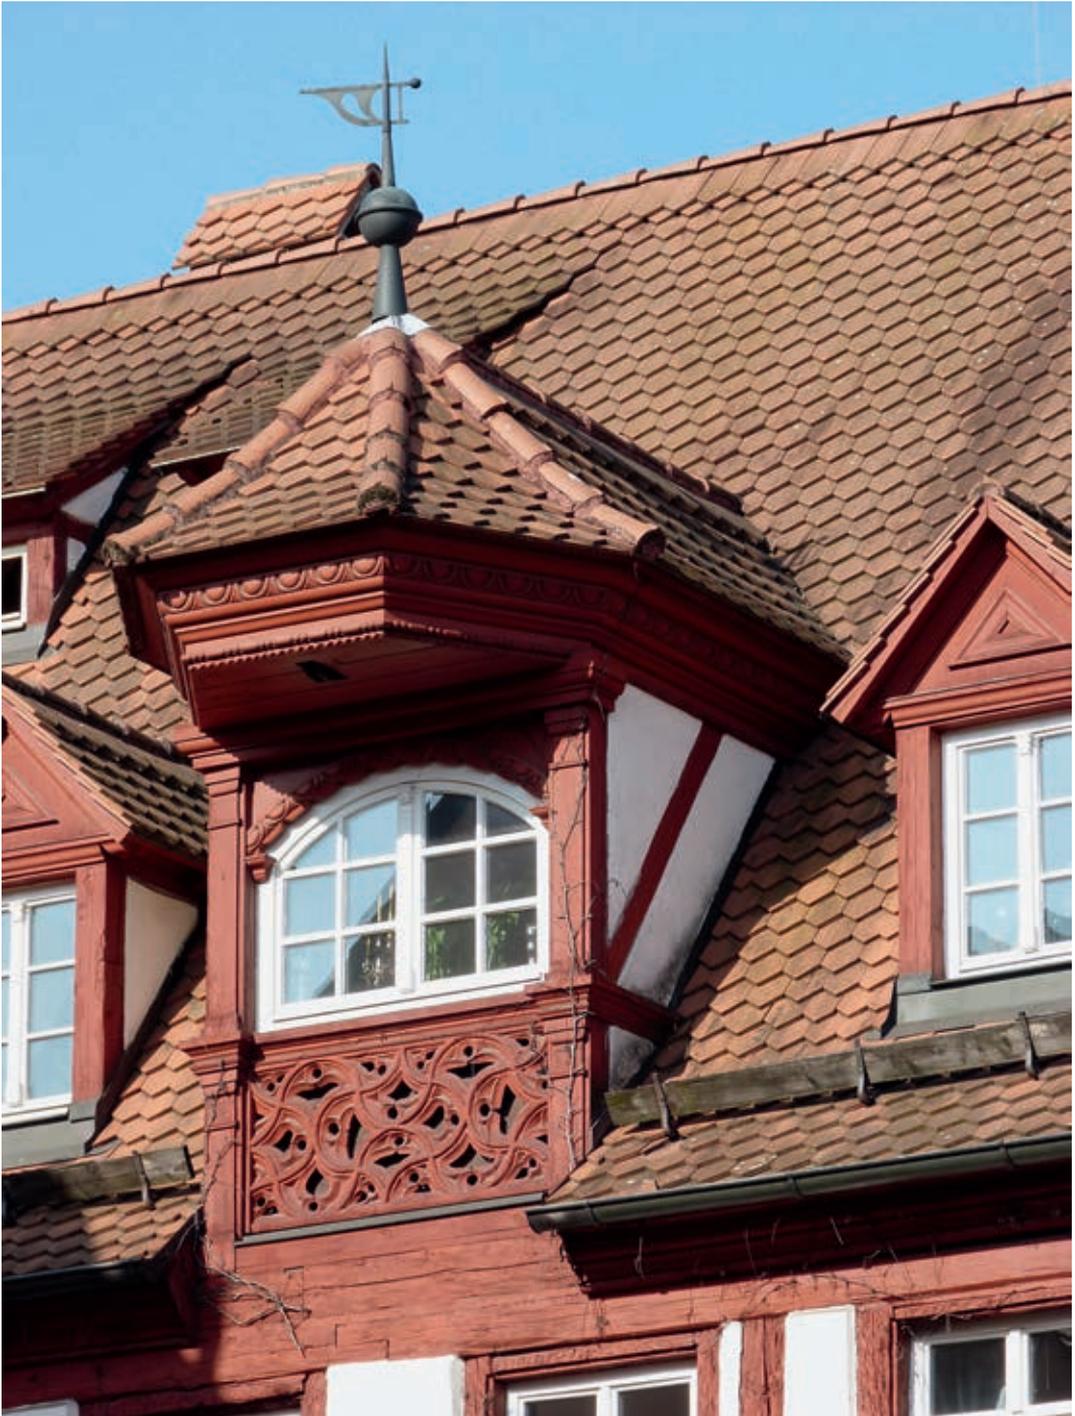
1 *Das Brüstungsfeld des Aufzugserkers in der Kappengasse 16 ist besonders kunstvoll mit gotischem Maßwerk ausgearbeitet.*

Die bei weitem häufigste Form war der Aufzugserker in Fachwerkbauweise mit vorkragendem Aufzugswalm und breiter Öffnung auf der Vorderseite. Er war zwar oft auch als Schmuckstück eines Hauses gedacht und wurde daher meist reichlich mit geschnitzten Maßwerkbrüstungen verziert, hatte jedoch vorrangig eine konkrete Funktion – das Hochziehen und Herablassen von Lasten. Ein Schlitz in der Aufzugsplatte bot die Möglichkeit, eine Aufzugsrolle anzubringen, über die ein Seil zum Aufziehen oder Ablassen von Lasten gezogen werden konnte. Nur diese Aufzugsrolle ist von außen sichtbar, die eigentliche Mechanik ist innerhalb des Dachstockes untergebracht (siehe Zeichnung).
