Nürnberger Altstadtberichte
Nr. 1 1976

Inhalt

Tätigkeitsbericht der Vereinigung der Altstadtfreunde vom 1. November 1973 - 31. Dezember 1975

Der Wassergang an der Oberen Krämergasse, ein technisches Denkmal

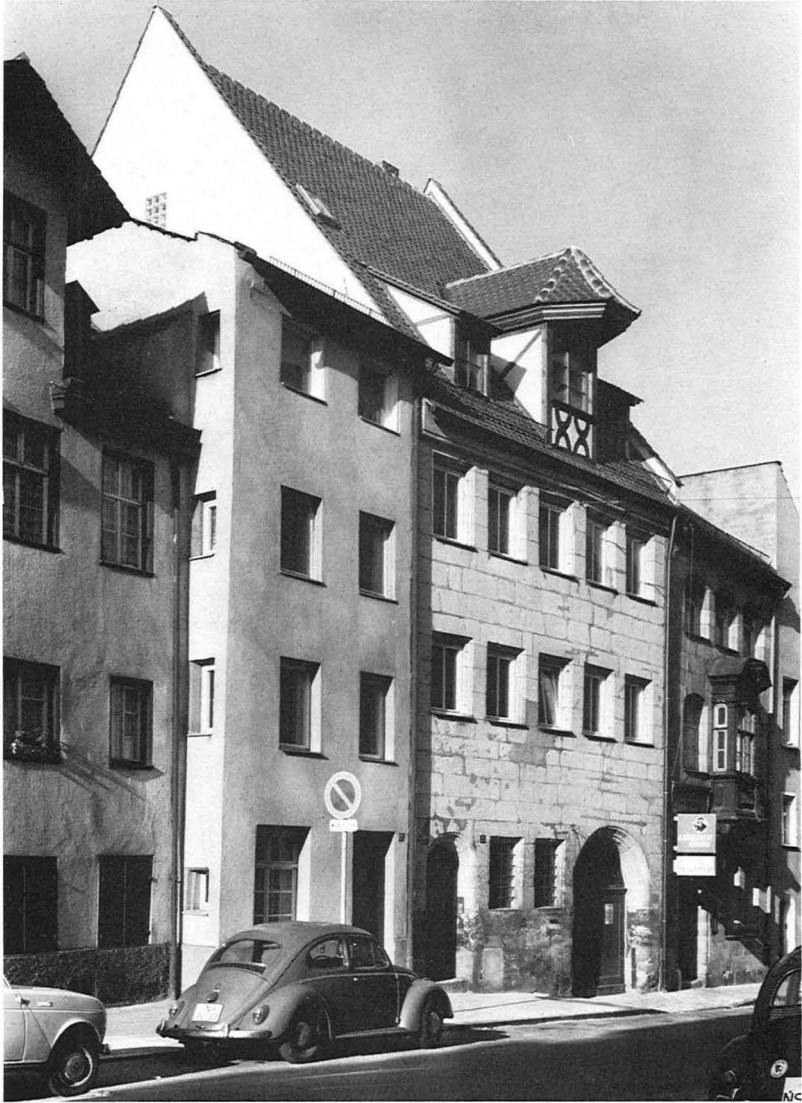
1 Weißgerbergasse 23 (Mitte)

Das Haus, das eine Notbedachung wie die beiden angrenzenden Gebäude trug, erhielt 1973 wieder sein ursprüngliches Steildach mit dem Aufzugserker. Großer Zuschuß der Altstadtfreunde; weitere beträchtliche Leistungen von Besitzer, Stadt und staatlicher Denkmalpflege. Vollendet November 1973. — In der Erkerbrüstung zwei geschwungene und geschnitzte Andreaskreuze aus der Fassade des abgebrochenen Hauses Manggasse 3.

Weißbergasse 23: wieder mit Steildach und Erker

An die wichtigste Aufgabe, die Rettung oder Wiederherstellung ganzer Häuser, konnte bisher noch kaum herangegangen werden. Am nächsten kamen wir diesem Ziel am Haus Weißgerbergasse 23, wo im Zusammenwirken von Besitzer, Altstadtfreunden und Stadtverwaltung Ende 1973 das ursprüngliche Steildach einschließlich des Aufzugserkers fertiggestellt und damit eines der wenigen Beispiele für die vollkommene Restaurierung eines kriegsgeschädigten Privathauses gegeben wurde (Bild 1). Der Beginn dieser Arbeiten lag bereits vor dem Berichtszeitraum; die Vereinigung hatte dafür den gesamten Ertrag einer 1972 durchgeführten Briefsammlung bereitgestellt.

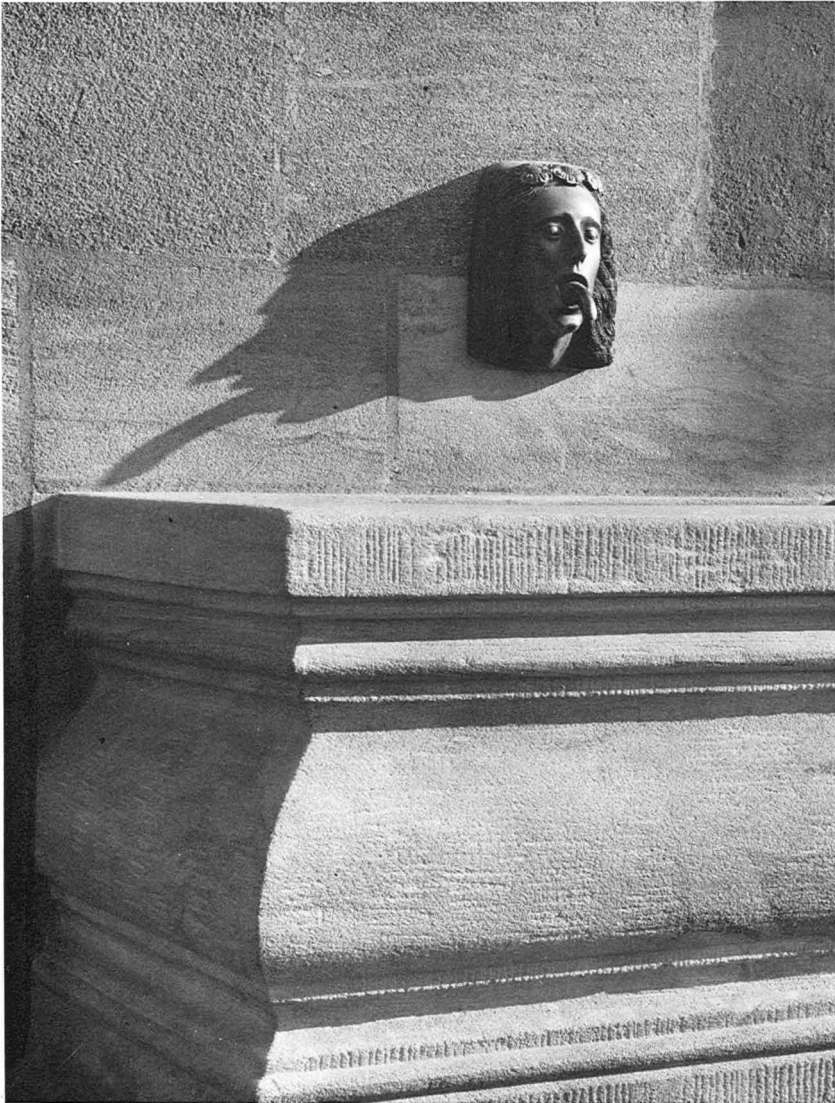
2,3 Hieserleinbrunnen am Unschlittplatz

Neu aufgestellt von den Altstadtfreunden im Dezember 1974. Nachguß der fast sechshundertjährigen Maske (im Germanischen Nationalmuseum) durch die Firma Lenz. Entwurf des Brunnenbeckens in Anlehnung an einen Kupferstich von Böner durch Julius Lincke; ausgeführt von Jakob Schmidt. Neben der unentgeltlichen Arbeit der Genannten noch Spenden der Firma Lothar Franke und der Siemens AG, von der die gesamten restlichen Kosten übernommen wurden.

Nach hundertjähriger Unterbrechung:

der neue Hieserleinbrunnen

Die Wiederaufstellung des Hieserlein-Brunnens am Unschlittplatz (Bilder 2 und 3) deutet ein weiteres Aufgabengebiet an: Wichtige, in Museen aufbewahrte Nürnberger Baudenkmäler wieder an ihren ursprünglichen Platz und damit in direkte Konfrontation mit der Öffentlichkeit zu bringen, auch wenn dies (wie bei vielen bekannten Nürnberger Kunstwerken) nur noch als Kopie möglich ist. Für den Hieserlein sprach überdies seine historische Bedeutung als Träger einer uralten ortsgeschichtlichen Überlieferung. Der Nachguß der Maske ist ausgezeichnet gelungen und gibt

dem Original kaum etwas nach; störend wirkt lediglich der massive Wasserauslauf, der aber im Zugriffsbereich des Publikums nicht zu vermeiden war.

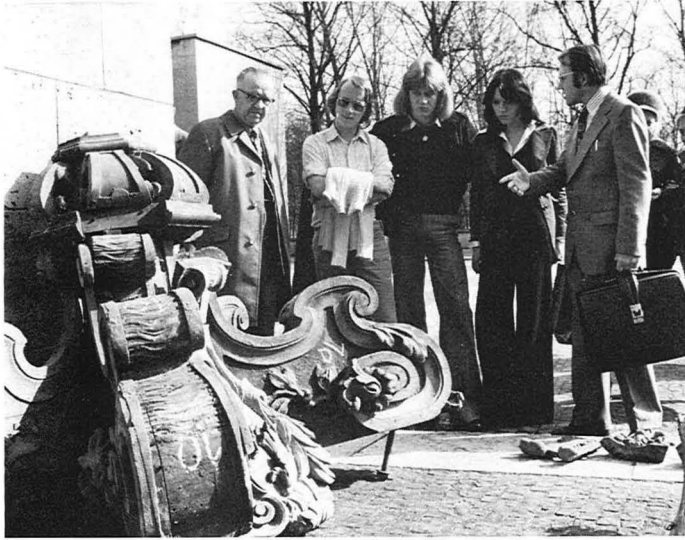
4 Unterteil eines kriegszerstörten Chörleins

Öffentlich zur Schau gestellt bei einer Ausstellung von Stadt und Altstadtfreunden am 20. März 1974 im Luitpoldhain. Gezeigt wurden Bauteile, die seit Kriegsende in den Seitenräumen der Ehrenhalle lagerten. Das Chörlein befand sich ursprünglich am Haus Füll 14.

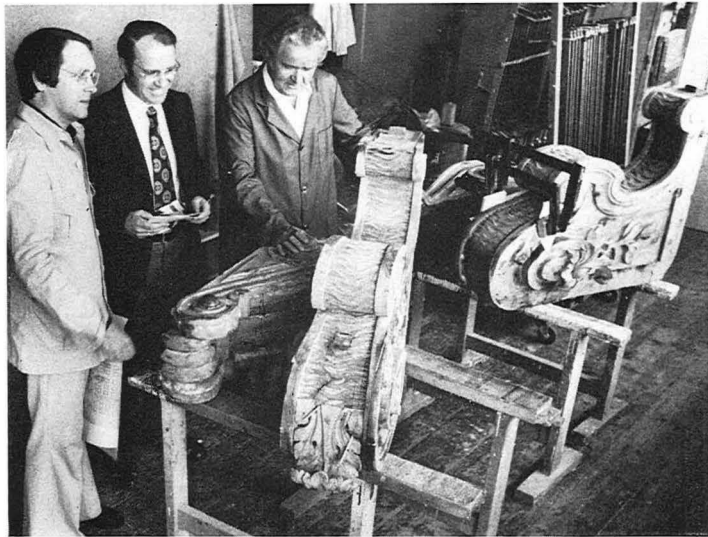
5 Unterteil desselben Chörleins während der Wiederherstellung

Die Voluten sind abgenommen und werden restauriert. Rechts Schreinermeister Wilhelm Herbert, der die Arbeiten ausführende.

Aus Resten und Trümmern entsteht . . .

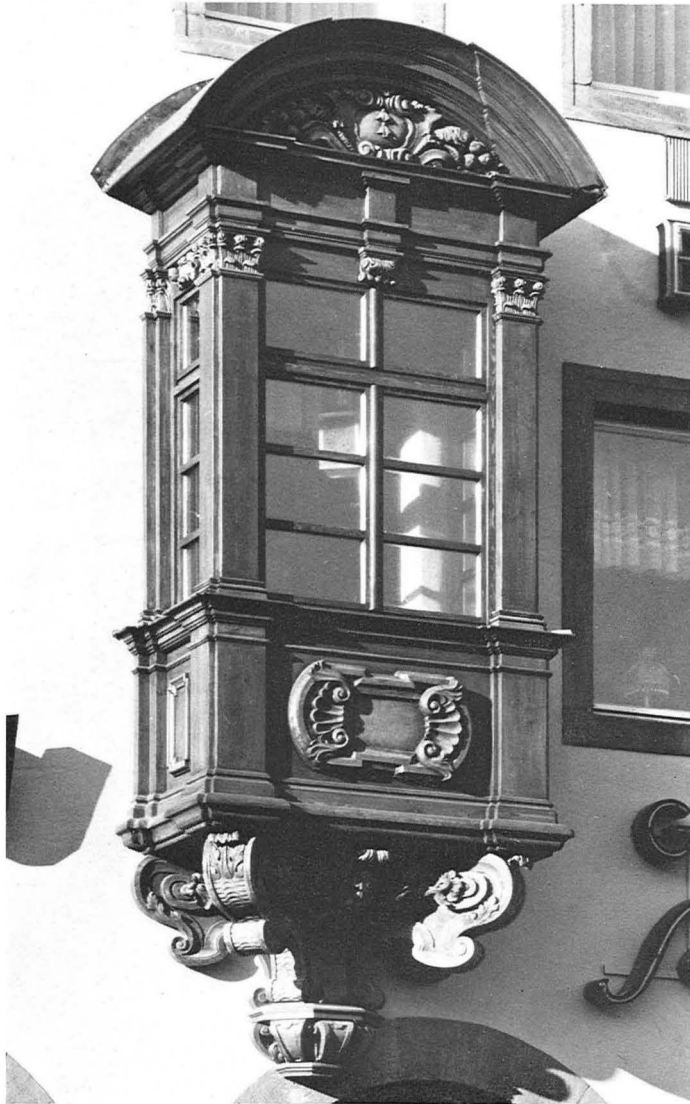
6 Das ergänzte Chörlein an seinem neuen Ort Hauptmarkt 9

Rekonstruktions-Entwurf nach Fotografien des ursprünglichen Zustands: Julius Lincke mit Unterstützung von Wolf Dietrich Jurck, der auch die technische Durchführung und die Anbringung leitete. Schnitzereien: Walter Ibscher. Die Kosten übernahmen Altstadtfreunde und Rotary-Club Nürnberg-Sebald. Fertigstellung Dezember 1975.

... das Chörlein Hauptmarkt 9

Eine ähnlich langfristige Konzeption wurde mit der Anbringung eines Chörleins am Haus Hauptmarkt 9 eingeleitet: Die architektonische Bereicherung des in seinen Dimensionen richtig, in den Details aber zu nüchtern wiederaufgebauten Hauptmarkts. Das vom Haus Füll 14 stammende Chörlein (Bild 6) ist bis auf den reichverzierten Unterbau (Bilder 4 und 5) eine äußerst genau durchgeführte Rekonstruktion. Es soll den Beginn einer konsequenten Restaurierung und Vervollständigung aller noch von der Stadt aufbewahrten Bauteile aus der Kriegszeit bilden. Ein weiteres Chörlein aus diesen Bergungsbeständen ist bereits in Arbeit, andere könnten folgen. Da diese handwerklichen Restaurierungen jedoch sehr teuer sind, wäre es nötig, für jedes dieser Objekte einen Träger zu finden, der uns wie hier am Hauptmarkt wenigstens einen Teil der Kosten abnimmt.

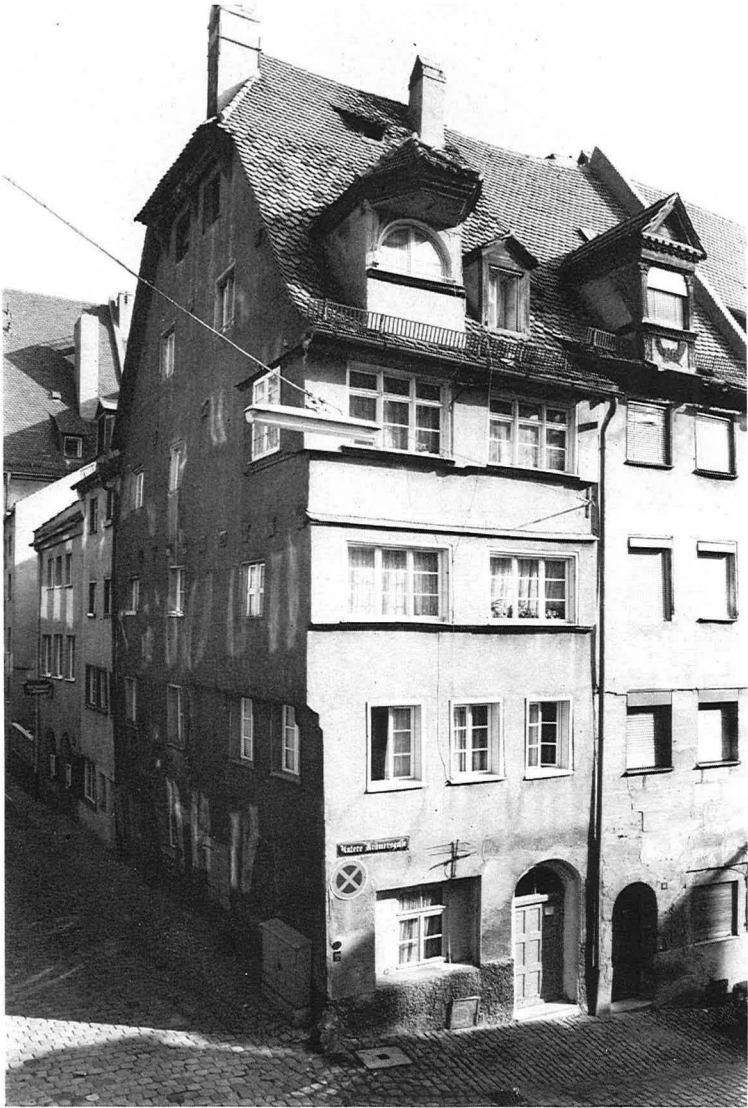
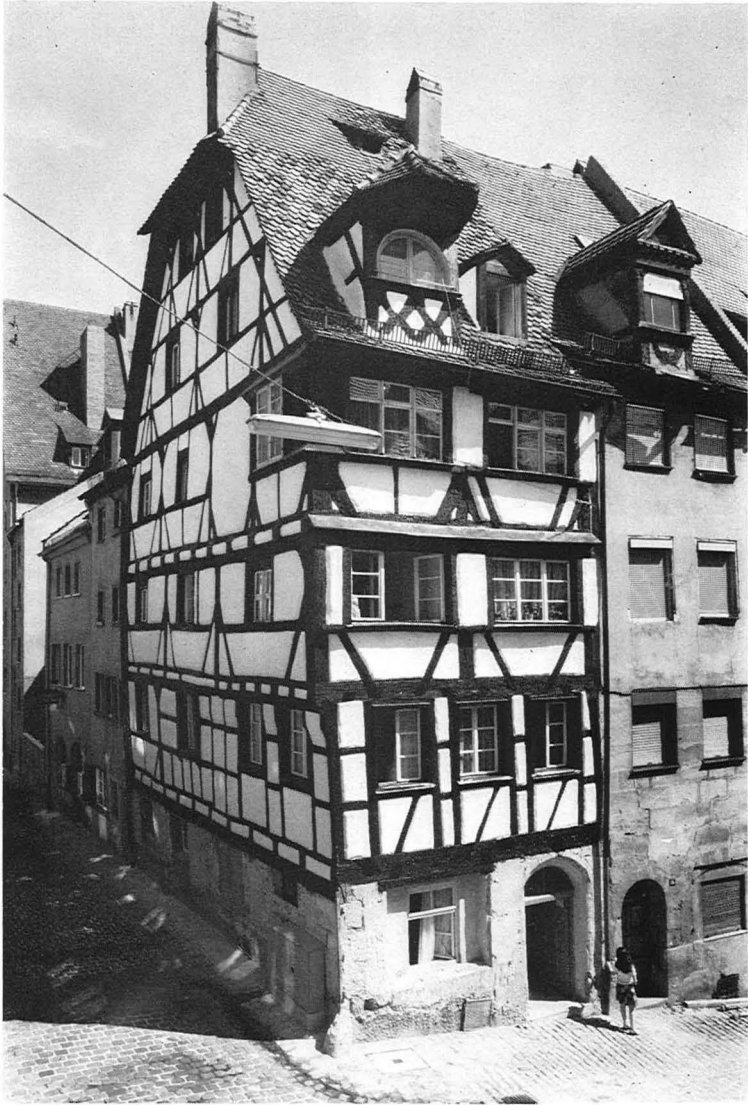
7, 8 Untere Krämersgasse 18 vor und nach der Freilegung

Beispiel für die Belebung und historische Aufwertung eines Straßenraums durch sichtbares Fachwerkgefüge. Das Haus ist erst jetzt als eines der wertvollsten spätgotischen Gebäude der Stadt erkennbar. Freilegung um 29 000 DM allein von den Altstadtfreunden durchgeführt; abgeschlossen Mai 1975. — Rechts anschließend das im November 1975 gekaufte Anwesen Untere Krämersgasse 16, das völlig saniert werden soll.

Untere Krämergasse 18 vor ...

... und nach der Fachwerkfreilegung

Da bei Haussanierungen nicht nur unrentierliche denkmalpflegerische Maßnahmen, sondern auch zahlreiche wohnwertsteigernde Arbeiten anfallen, ist eine finanzielle Unterstützung durch uns schwierig: Es wäre nicht zu vertreten, Mitgliedsbeiträge in fremdes Privatvermögen einfließen zu lassen. Andererseits stellen heruntergekommene, verwahrloste oder unzeitgemäß ausgestattete Gebäude gerade das zentrale Problem unserer Altstadt dar! Als Ausweg in diesem Dilemma bot sich nur die Sanierung eines eigenen Hauses an. Zu diesem Zweck wurde Ende 1975 das stark abgewirtschaftete, statisch bedenkliche und nur noch von zwei Personen bewohnte Anwesen Untere Krämersgasse 16 (Bild 8) gekauft.

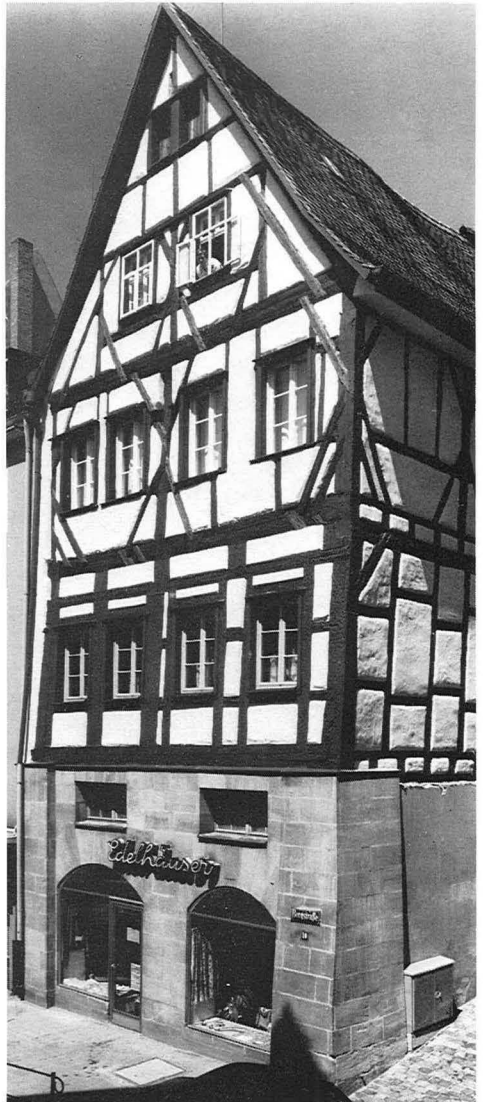
10 Bergstraße 10

Spätgotisches Holzgefüge mit Doppelstreben, das vor allem im ersten Stockwerk spätere Auswechslungen zeigt. Anregung der Freilegung und größerer Zuschuß durch die Altstadtfreunde; fertig Dezember 1974.

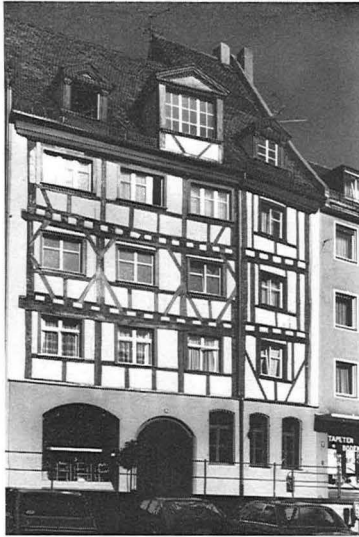
13 Untere Wörthstraße 8

Verändertes jüngeres Fachwerk mit Langstreben. Freilegung angeregt und erheblich bezuschußt durch die Altstadtfreunde. Abschluß der Arbeiten Oktober 1975.

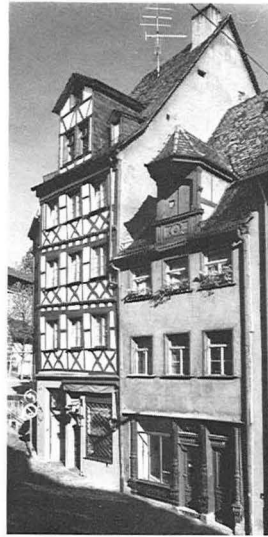
12 Albrecht-Dürer-Straße 32

Eines der seltenen schmuckhaften Fachwerke Nürnbergs mit 15 Andreaskreuzen. Freilegung um 19 000 DM Juni bis August 1975 allein von den Altstadtfreunden durchgeführt; auf Antrag durch die Kost-Pochersche Stiftung unterstützt.

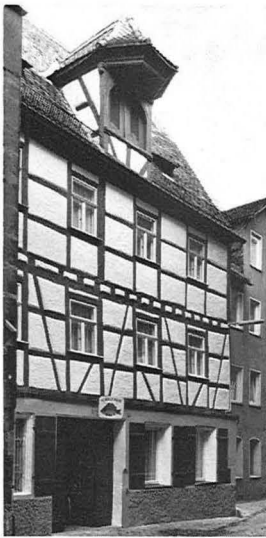
11 Bergstraße 16

Ehemaliges Doppelhaus mit verschiedenartigem, mehrmals verändertem Fachwerk. Sehr komplikationsreiche Freilegung Juni bis September 1975; angeregt und erheblich bezuschußt durch die Altstadtfreunde.

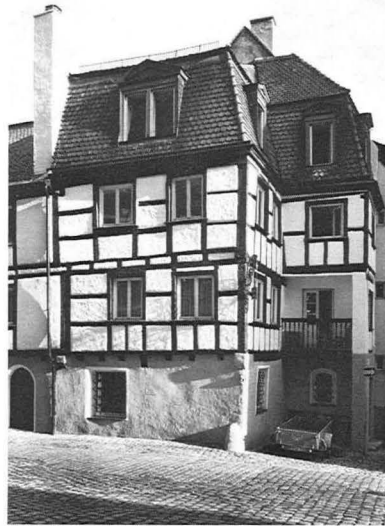
14 Untere Schmiedgasse 6

Einfaches Rechteckfachwerk, das nicht schlecht mit dem (jüngeren) Mansardendach zusammenpaßt. Die Fassade im März 1974 von den Altstadtfreunden freigelegt, während der Besitzer das Innere des Hauses restaurierte.

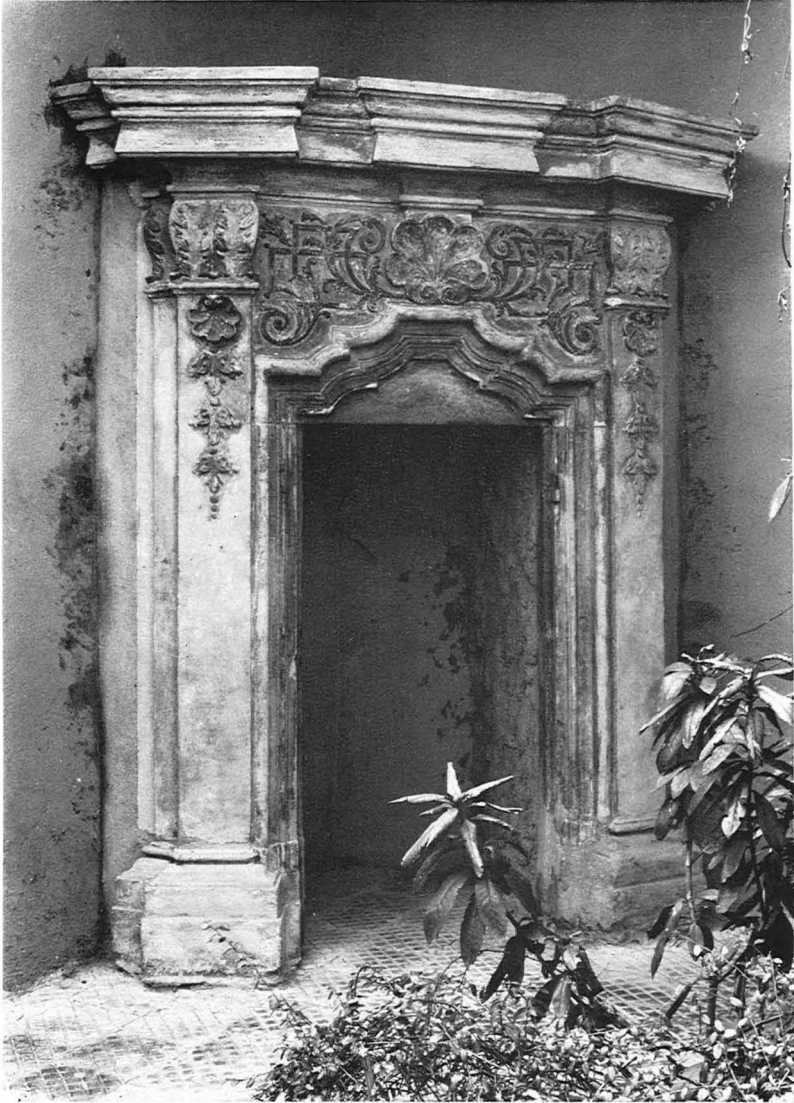
15 Kamin im Hof Albrecht-Dürer-Straße 11

Die spätbarocke Kaminumrahmung von etwa 1730 war in den sechziger Jahren aus dem Obergeschoß des Hauses entfernt worden und lagerte seither in Einzelteilen in einem Nebenraum. Um ihren Bestand zu sichern, auf Kosten der Altstadtfreunde Juni 1975 im Hof sichtbar aufgestellt. Die Reinigung von dicken Putz- und Farbschichten besorgte unentgeltlich Jakob Schmidt.

Einzelteile zusammgebaut: Kamin Albrecht-Dürer-Straße 11

Zahlreiche weitere Maßnahmen können hier nur kurz aufgeführt werden. So begann mit dem Wiederaufrichten einer barocken Kaminumrahmung (Bild 15) die Aufwertung des reizvollen Innenhofs Albrecht-Dürer-Straße 11. Ein Dacherker aus städtischem Bestand (früher Karlstraße 13; Bild 16), der mit unseren Mitteln ergänzt und auf das Haus Mühlgasse 1 gesetzt wurde, sollte dieses kleine Anwesen hervorheben und mit dem angrenzenden hohen Mühlengebäude zu einer harmonischen Baugruppe verbinden. Die eben angelaufenen Arbeiten zur Sanierung und Entschlammung eines Wasserstollens aus dem Jahr 1540, der vom Hof Obere Krämersgasse 12 in den Burgberg führt, sind hauptsächlich von historischem und kulturgeschichtlichem Interesse. Schließlich wurden noch fünf alte Steinfiguren (Bild 17) aus dem aufzulassenden Garten Hallerwiese 4 gekauft, um ihre sachgerechte Wiederaufstellung an geeigneter Stelle zu sichern. Die Stadt hat sich bereiterklärt, die Restaurierung der stark beschädigten Plastiken zu übernehmen.

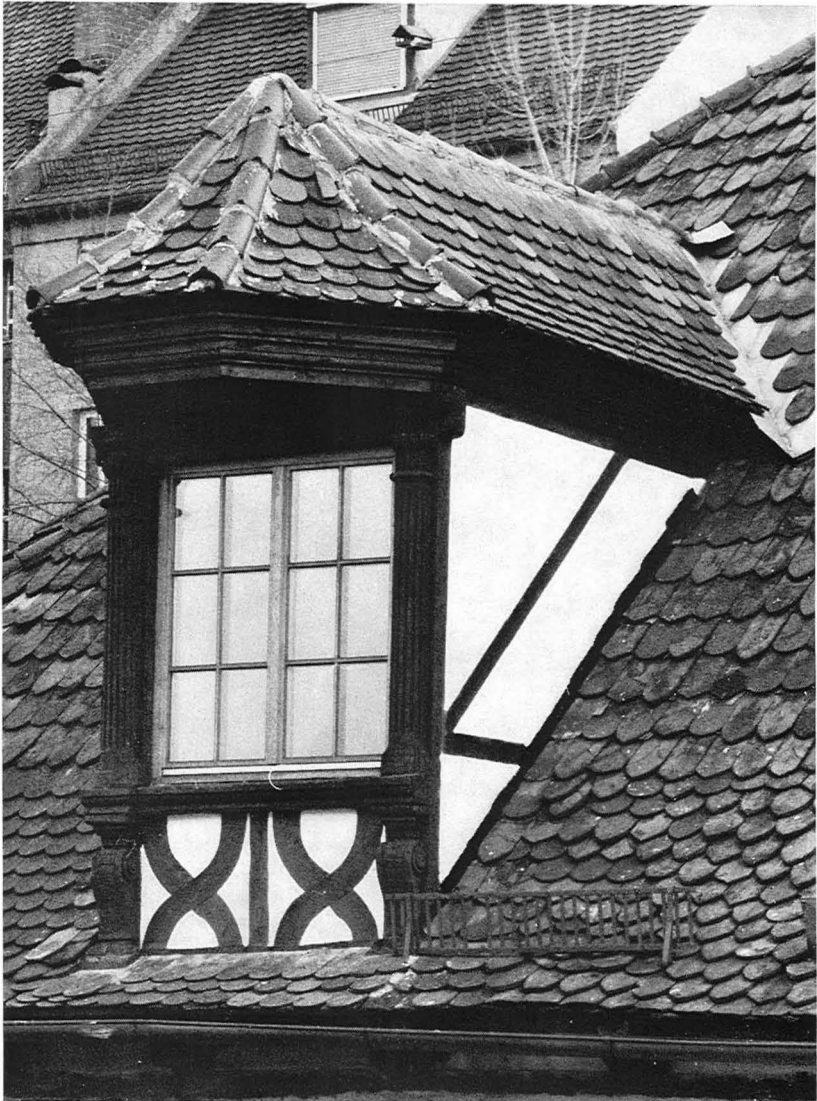
16 Erker Mühlgasse 1

Die Balken des Erkers stammen von der Südseite des jetzigen Spielzeugmuseums Karlstraße 13 und wurden von der Stadt zur Verfügung gestellt. Ergänzung und Wiederaufrichtung finanzierten die Altstadtfreunde als Beitrag zur Gesamtanierung des Anwesens. Das derzeitige Aussehen des Erkers befriedigt jedoch noch nicht vollkommen.

Aus Balken ergänzt: Erker Mühlgasse 1

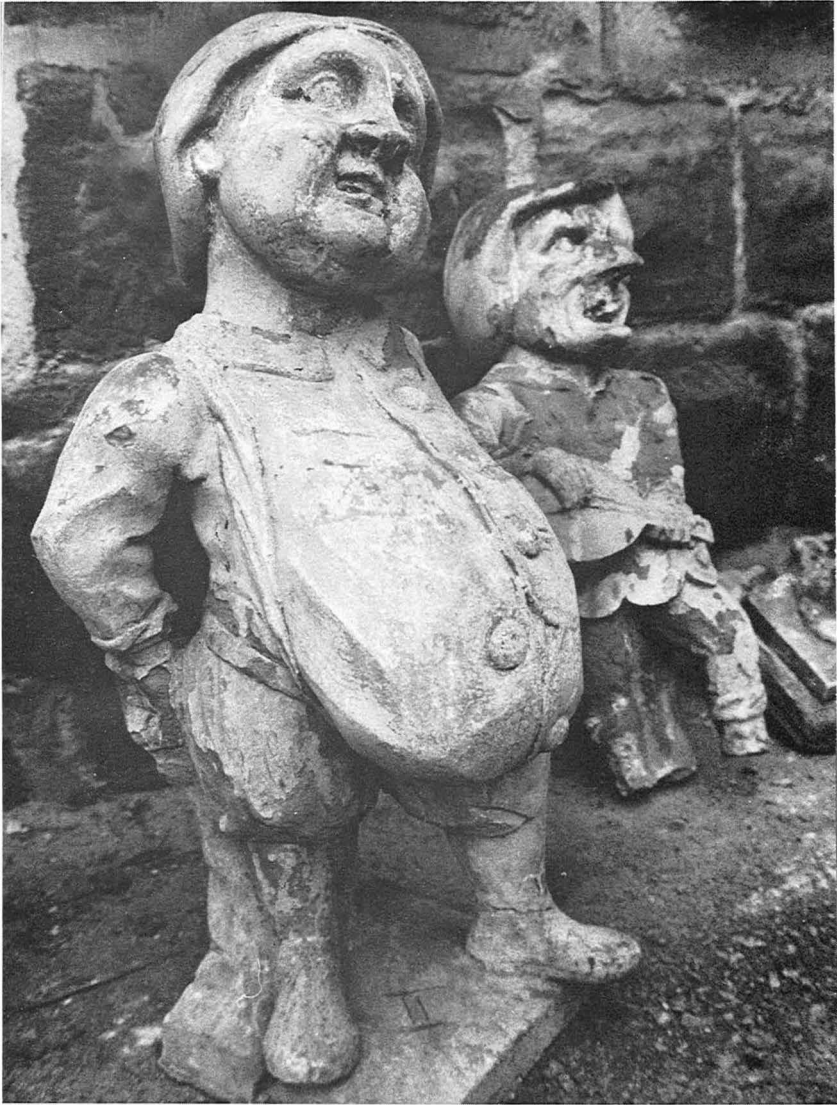
17 Figuren aus dem ehemaligen Barockgarten Hallerwiese 4

Zwei Zwerggrottesken („Freßnarr“ und „Musiknarr“) der insgesamt fünf Figuren unbekanntes Alters, die nach einem Besitzwechsel des Gartens im Dezember 1975 von den Altstadtfreunden erworben wurden. Grundlegende Restaurierung der schwerbeschädigten Figuren und Wiederaufstellung in der Altstadt sind geplant.

Zur Restaurierung erworben: Historische Gartenzwerge

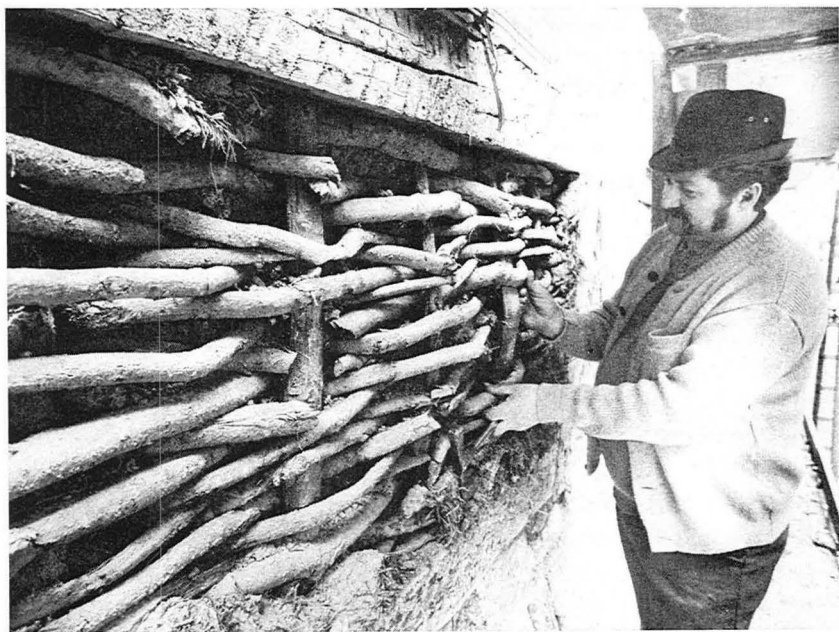
22 *Lehmverschmiertes Flechtwerk an der Nordseite des Fachwerkhouses Untere Krämergasse 18. Fast sämtliche Gefache bis zur Giebelspitze waren ähnlich gefüllt — und sind es unter dem neuen Verputz heute noch.*

gen zu lassen. Die Probleme können dabei von Fall zu Fall immer wieder anders liegen. So wird es z. B. nicht mehr häufig vorkommen, daß man wie beim Haus Untere Krämersgasse 18 auf Ausfachungen stößt, die noch in alter Weise mit Weidengeflecht ausgeführt wurden, das als fester Halt für die anschließende Ausfüllung des Gefaches mit Strohlehm diente. Die Herstellung von geflochtenen Wandflächen ist uralt und reicht in vorgeschichtliche Zeit zurück; wahrscheinlich stammt auch unser Wort „Wand“ von solchen „gewundenen Weiden“. Trotzdem hätte diese Technik auch heute noch Vorzüge: Weide und Lehm sind elastisch und gleichen sich den Bewegungen des Holzes an. Strohlehm hat überdies eine hohe Wärmehaltung und ist ein gesunder, natürlicher Baustoff. (Nebenbei bemerkt, hatte ich nach dem Krieg in Ermangelung anderer Baustoffe ein Lehmhaus zu bauen, das noch heute wohlerhalten steht und sich von seinen gemauerten Nachbarhäusern nur durch die kleineren Fensteröffnungen unterscheidet.) Es wird jedoch sehr schwer sein, heute noch jemand zu finden, der mit Strohlehm umzugehen weiß, und es müßte natürlich auch der Zeit- und Kostenaufwand berücksichtigt werden. Es bleibt daher eine offene Frage, wie man sich den wenigen noch vorhandenen Beständen gegenüber verhält und wie notwendige Ergänzungen am besten vorgenommen werden können, nachdem beim Abschlagen des Putzes in der Regel auch die Lehmfüllung teilweise ausbricht.
